SITUACIÓN DEFICIENCIAS DETERMINADAS

| NOMBRE DEL ESTABLECIMIENTO: | EORM | DIRECCIÓN DEL ESTABLECIMIENTO: | Caserío Valle Nuevo |
| CÓDIGO DEL ESTABLECIMIENTO: | 17-11-0019-43 | FECHA: | 02 de Septiembre 2024 |

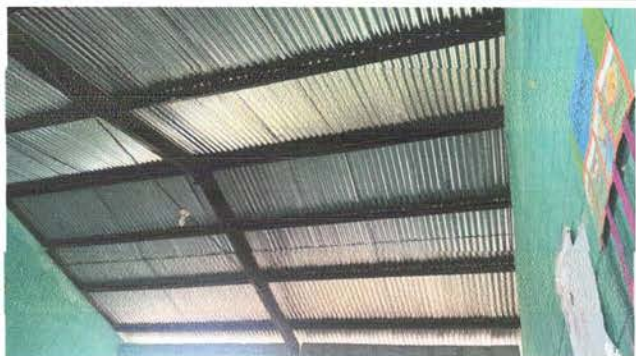
Foto1: Sustitución de lámina por lámina troquelada aluzinc calibre 26.

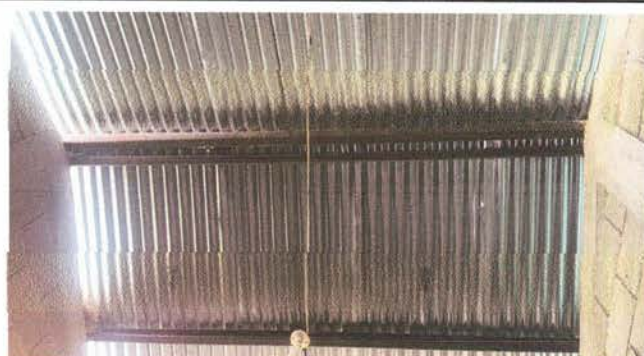
Foto 2: Sustitución de estructura de soporte de metal por metal.

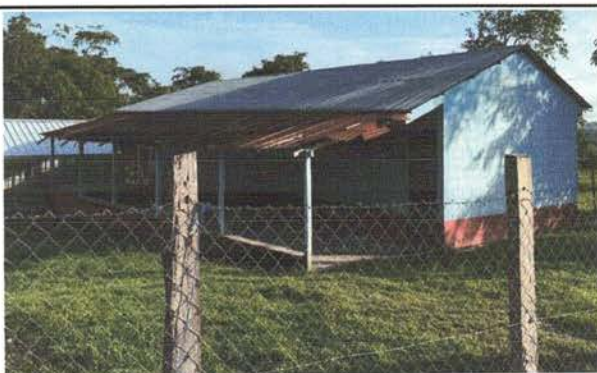
Foto 3: Sustitución de capote de lámina para lámina troquelada.

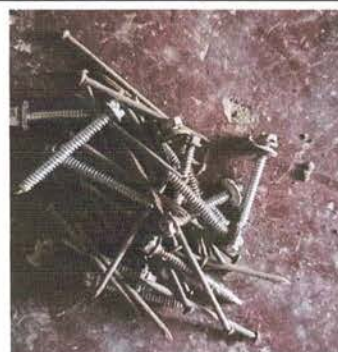
Foto 4: Sustitución de elementos de fijación

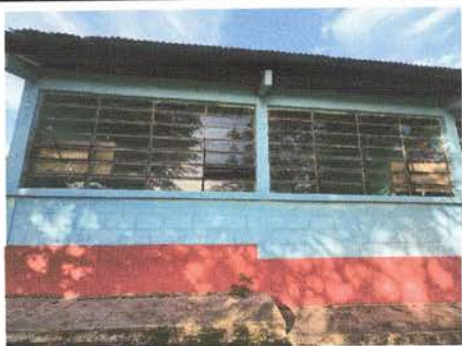
Foto 5: Mantenimiento a estructura de metal de ventana

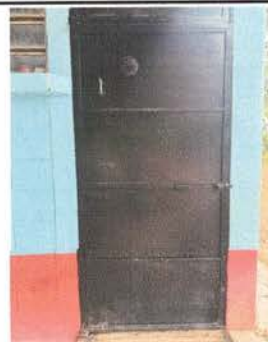
Foto 6: Mantenimiento a estructura (lijado, cambio de tubo, cepillado, sujeciones, aplicación de pintura)

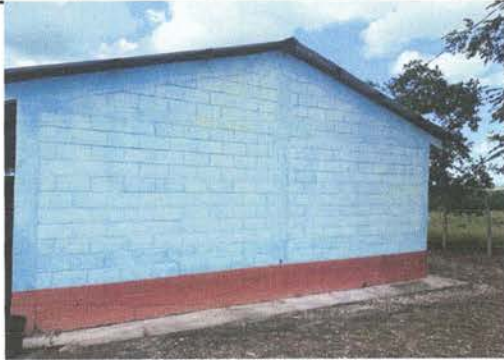
FOTO 7: Pintura en muros exteriores e interiores.

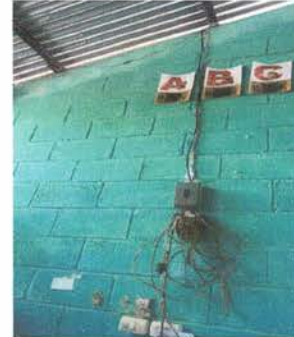
FOTO 8: Reparación de cableado eléctrico

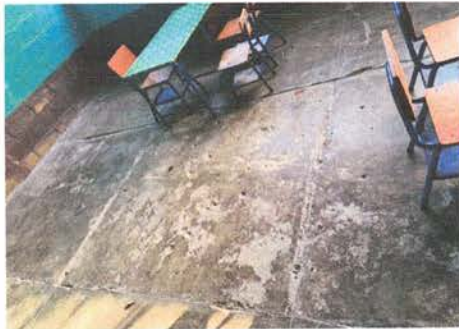
Foto 9: Reparación de piso de cemento líquido.

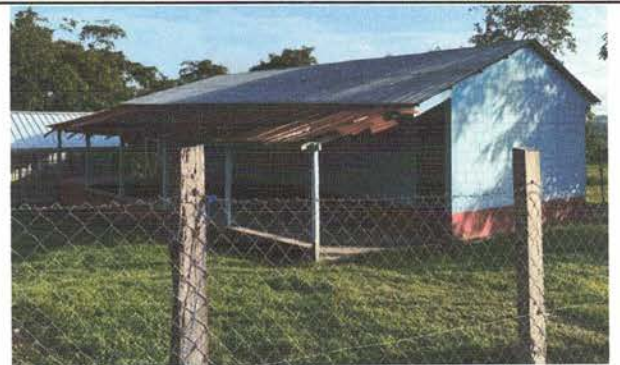
FOTO 10: Instalación de lámina troquelada Aluzinc
