SITUACIÓN DEFICIENCIAS DETERMINADAS

DURANTE ☒

| NOMBRE DEL ESTABLECIMIENTO: | EORM | DIRECCIÓN DEL ESTABLECIMIENTO: | Caserío Grano de Oro |
| CÓDIGO DEL ESTABLECIMIENTO: | 17-11-0355-43 | FECHA: | 3/11/2024 |

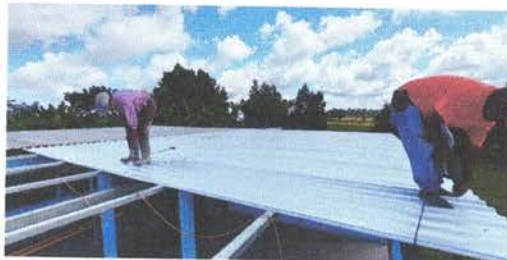
Foto 1: Sustitución de lámina, por lámina troquelada aluzinc calibre 26

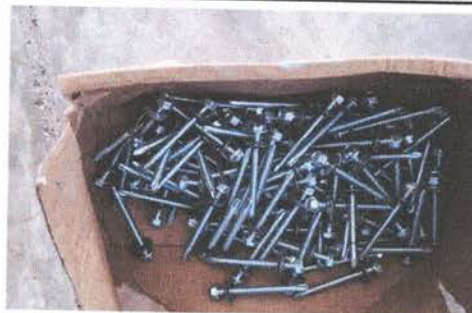
Foto 2: Sustitución de elementos de fijación

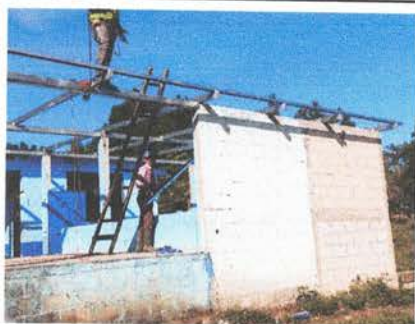
Foto 3: Sustitución de estructura de soporte de madera, por metal

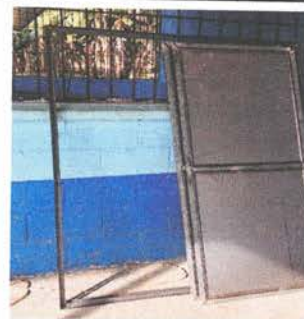
Foto 4: Mantenimiento a estructura (lijado, cambio de tubo , cepillado, sujeciones, aplicación de pintura)

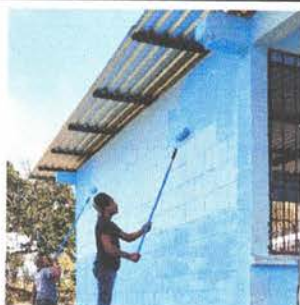
Foto 5: Pintura en muros exteriores e interiores

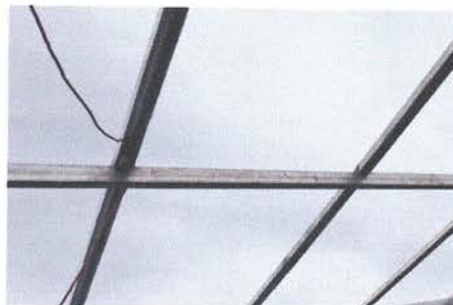
Foto 8: Instalación de estructura portante de metal

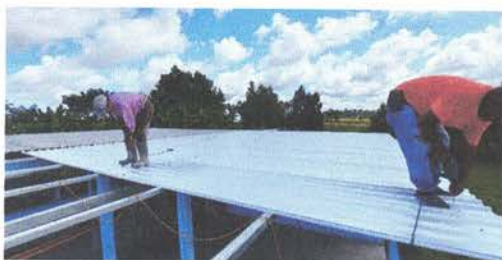
Foto 9: Instalación de lámina troquelada aluzinc

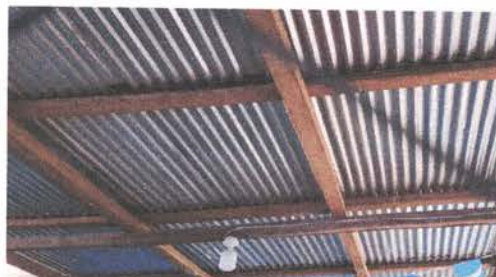
Foto 10: Desinstalación de estructura portante

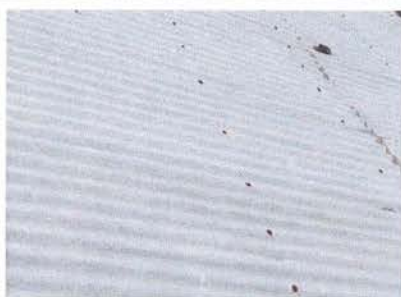
Foto 11: Desinstalación de lámina existente
