SITUACIÓN DEFICIENCIAS DETERMINADAS

POSTERIOR ☒

| NOMBRE DEL ESTABLECIMIENTO: | EORM | DIRECCIÓN DEL ESTABLECIMIENTO: | Caserío Grano de Oro |
| CÓDIGO DEL ESTABLECIMIENTO: | 17-11-0355-43 | FECHA: | 17/11/2024 |

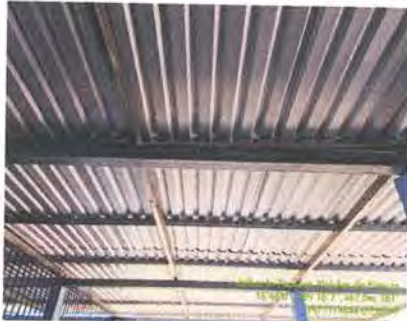
Foto 9: Instalación de lámina troquelada aluzinc

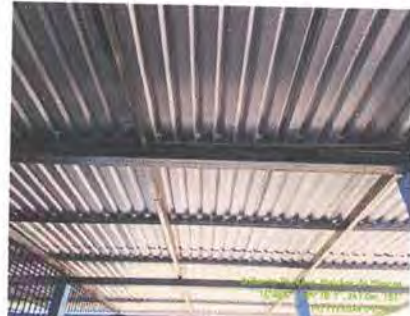
Foto 10: Desinstalación de estructura portante

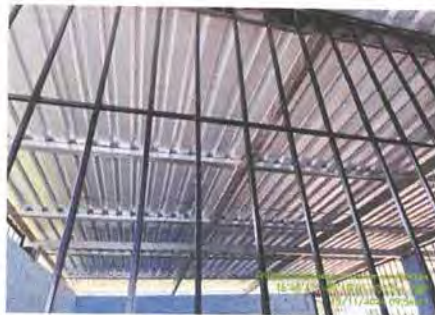
Foto 7: Fabricación e instalación de balcones de hierro en ventana

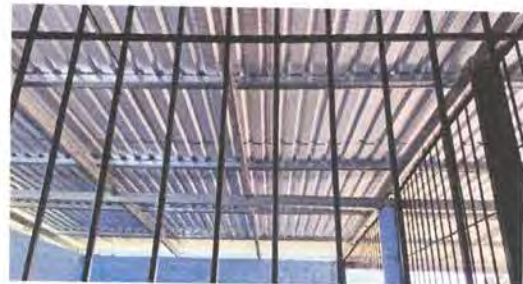
Foto 8: Instalación de estructura portante de metal

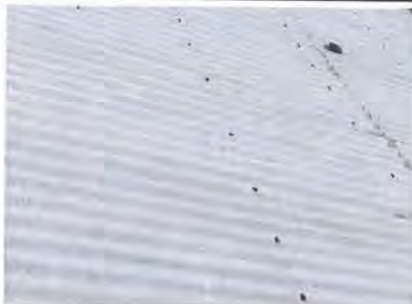
Foto 11: Desinstalación de lámina existente

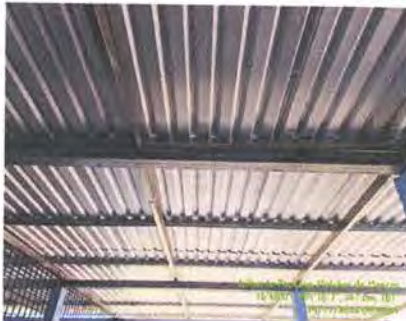
Foto 9: Instalación de lámina troquelada aluzinc

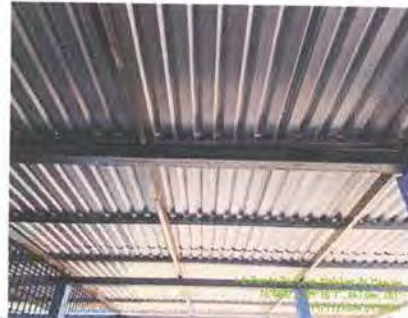
Foto 10: Desinstalación de estructura portante

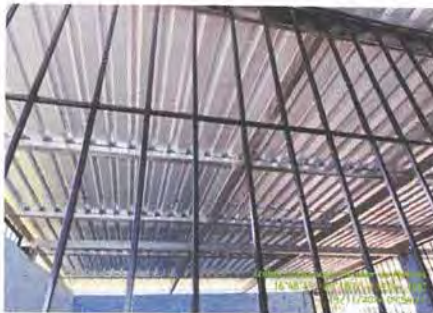
Foto 7: Fabricación e instalación de balcones de hierro en ventana

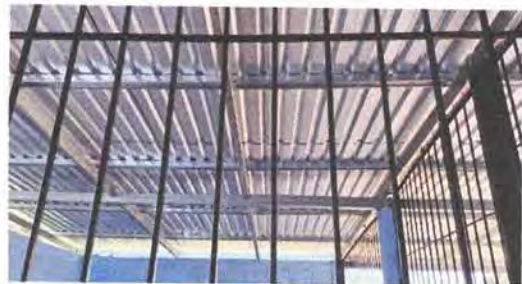
Foto 8: Instalación de estructura portante de metal

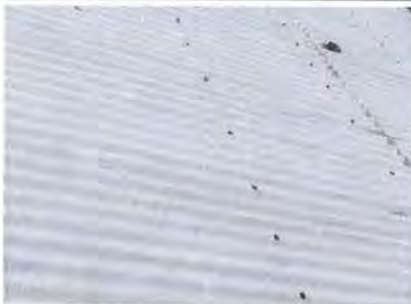
Foto 11: Desinstalación de lámina existente
