SITUACIÓN DEFICIENCIAS DETERMINADAS

POSTERIOR

| NOMBRE DEL ESTABLECIMIENTO: | INEB de Telesecundaria | DIRECCIÓN DEL ESTABLECIMIENTO: | Aldea el Cruzadero |
| CÓDIGO DEL ESTABLECIMIENTO: | 17-11-2951-45 | FECHA: | 14/12/2024 |

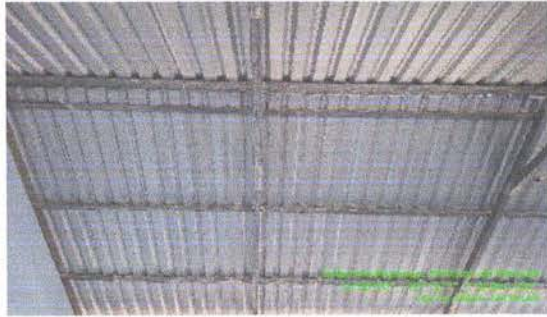
Foto 1: Sustrucción de lámina, por lámina troquelada aluzinc calibre 26

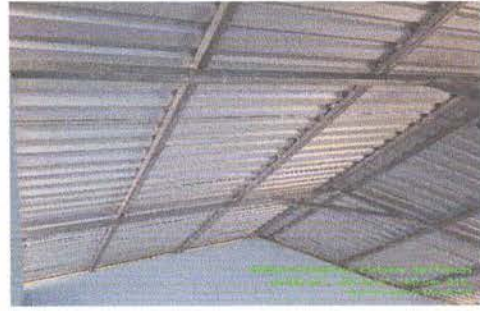
Foto 2: Sustrucción de estructura de soporte de madera, por metal

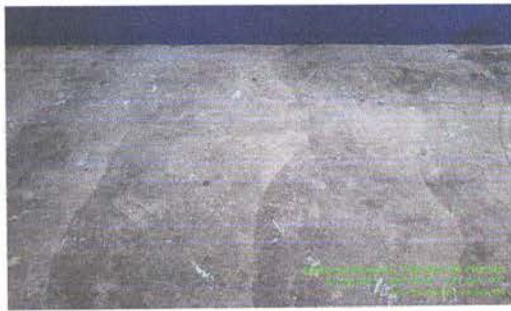
Foto 3: Sustrucción de piso de cemento liquido

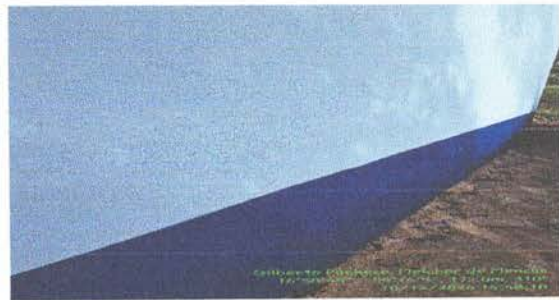
Foto 4: Pintura en muros exteriores e interiores

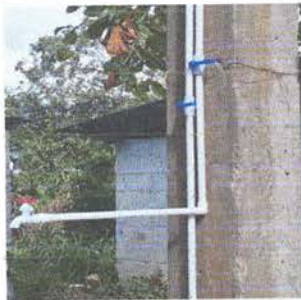
Foto 5: Sustrucción de tubería línea principal

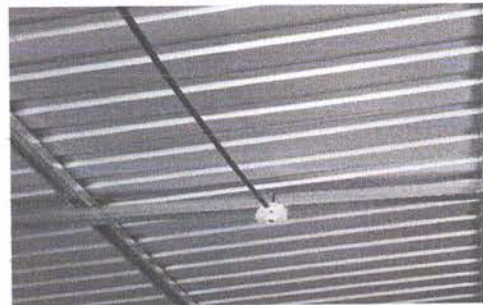
Foto 6: Sustrucción de ducto eléctrico + accesorios

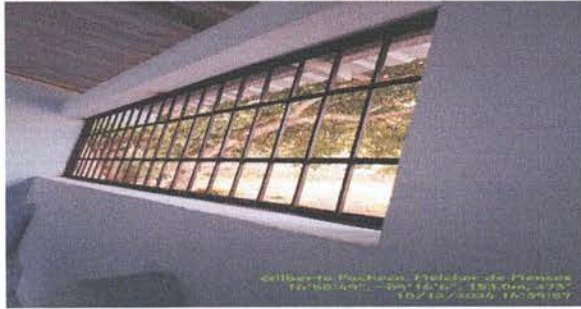
Foto 7: Fabricación e instalación de balcones de hierro en ventana

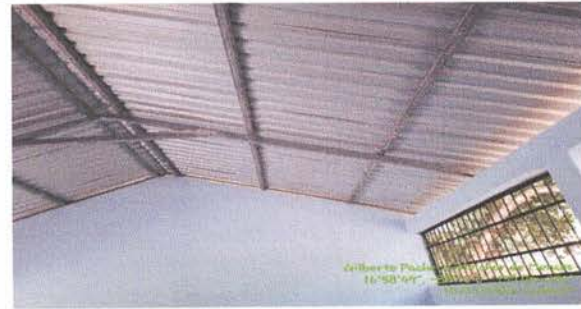
Foto 9: Instalación de estructura portante de metal

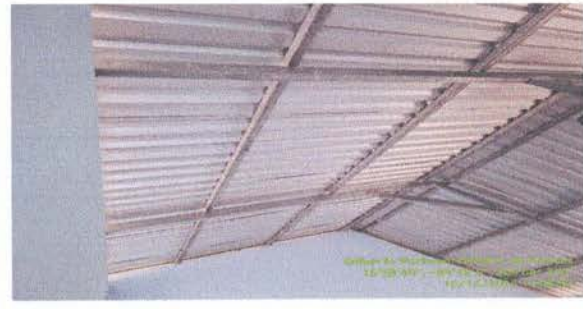
Foto 10: Instalación de lámina troquelada aluzinc
