SITUACIÓN DEFICIENCIAS DETERMINADAS

| NOMBRE DEL ESTABLECIMIENTO: | EORM | DIRECCIÓN DEL ESTABLECIMIENTO: | Caserío Grano de Oro |
| CÓDIGO DEL ESTABLECIMIENTO: | 17-11-0355-43 | FECHA: | 17/11/2024 |

| NOMBRE DEL ESTABLECIMIENTO: | EORM | DIRECCIÓN DEL ESTABLECIMIENTO: | Caserío San Joaquín |

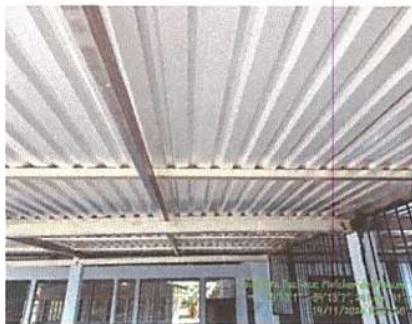
Foto 1: Sustrucción de lámina, por lámina troquelada aluzinc calibre 26

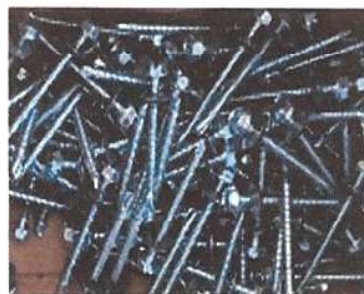
Foto 2: Sustrucción de elementos de fijación

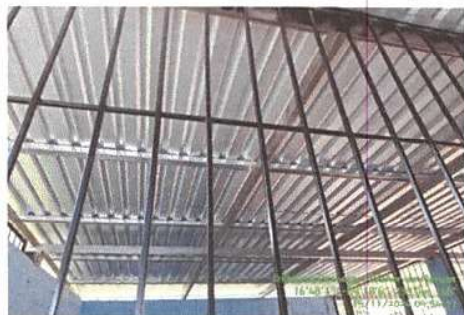
Foto 3: Sustrucción de estructura de soporte de madera, por metal

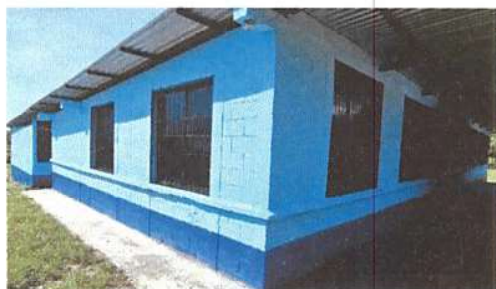
Foto 5: Pintura en muros exteriores e interiores

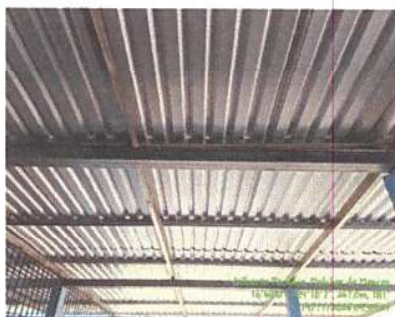
Foto 9: Instalación de lámina troquelada aluzinc

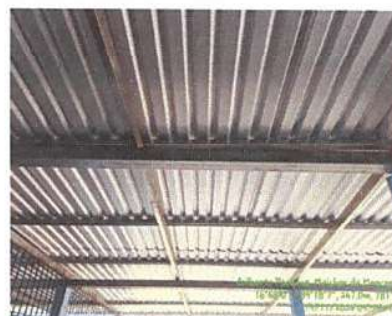
Foto 10: Desinstalación de estructura portante

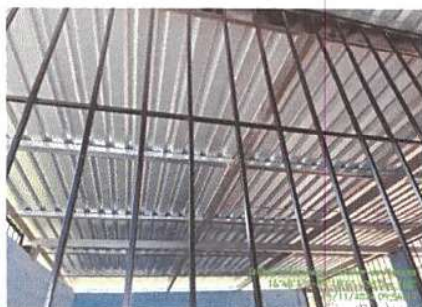
Foto 7: Fabricación e instalación de balcones de hierro en ventana

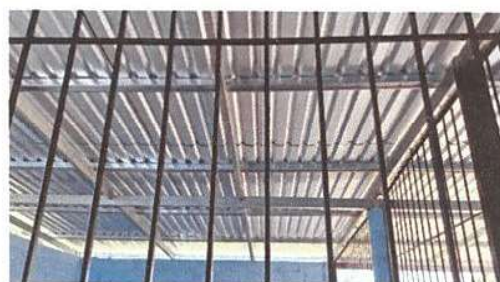
Foto 8: Instalación de estructura portante de metal

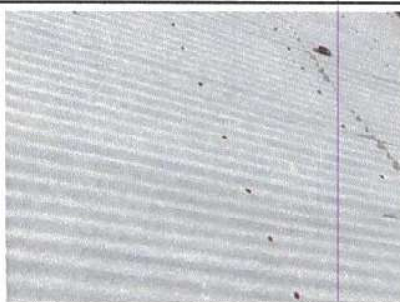
Foto 11: Desinstalación de lámina existente

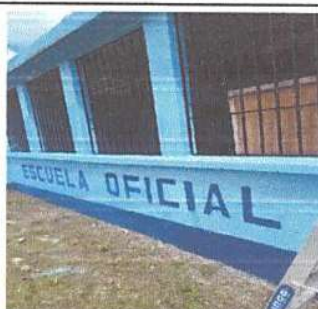
Foto 2: Mantenimiento a estructura de metal de ventana

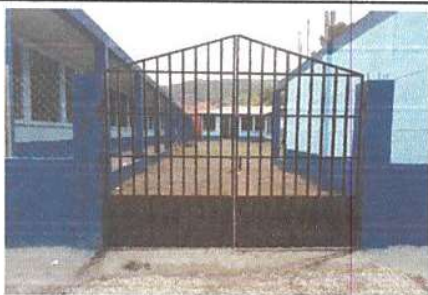
Foto 5: Reparación de muro perimetral de block.

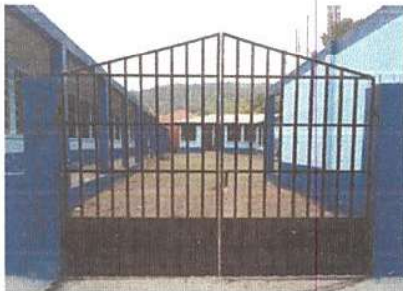
Foto 7: Fabricación e instalación de portón de metal de ingreso

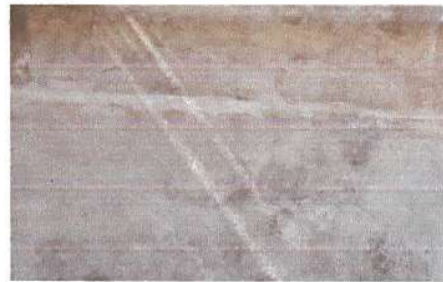
Foto 8: Repello en muro
