SITUACIÓN DEFICIENCIAS DETERMINADAS

| NOMBRE DEL ESTABLECIMIENTO: | Escuela Oficial Rural Mixta | DIRECCIÓN DEL ESTABLECIMIENTO: | Caserío Corozal |
| CÓDIGO DEL ESTABLECIMIENTO: | 17-12-0036-43 | FECHA: | 11/11/2024 |

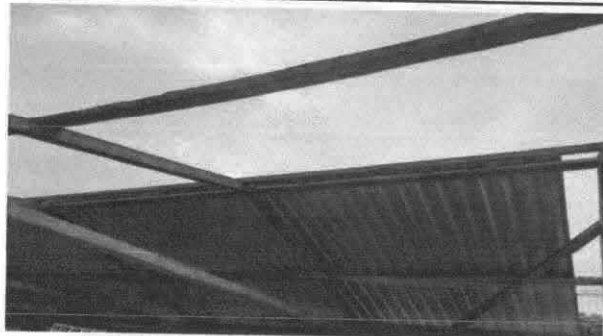
Foto 1: Sustitución de lámina troquelada aluzinc calibre 26.

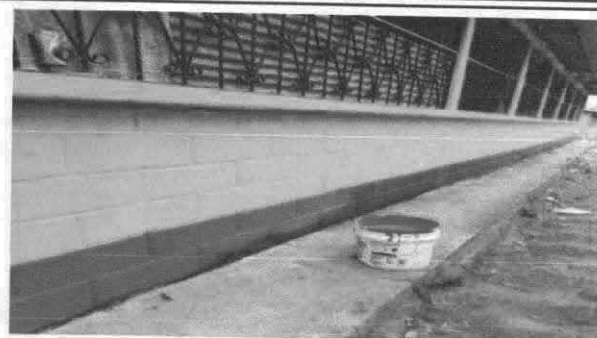
Foto 2: Pintura en muros exteriores e interiores.

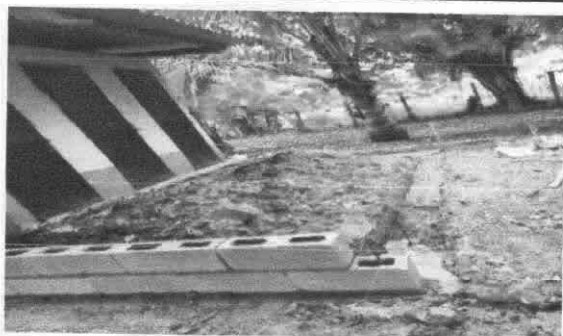
Foto 3: Reparación de banqueta de concreto.

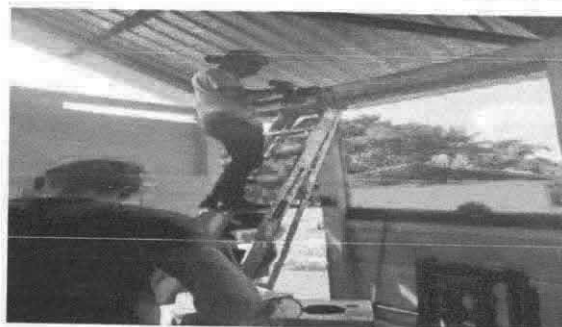
Foto 4: Sustitución de ducto eléctrico más accesorios.

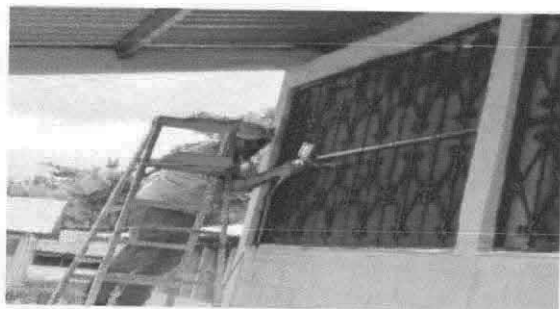
Foto 5: Mantenimiento a estructura de metal de ventana.

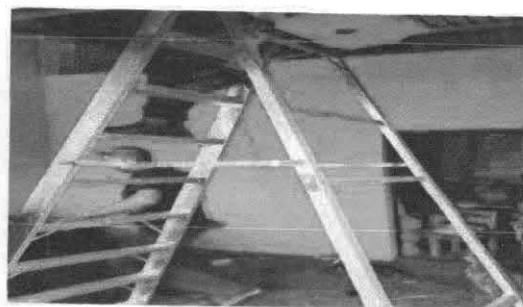
Foto 6: Instalación de unidades de luz ( incluye interruptor, ducto y cable eléctrico).

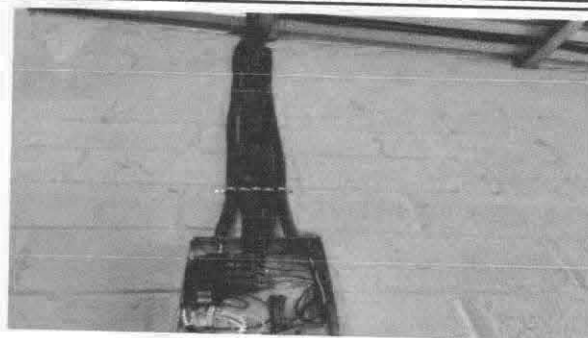
Foto 8: Sustitución de flapon

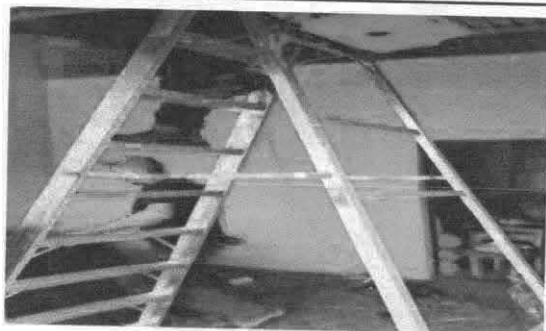
Foto 9: Sustitución de cable electrico solido

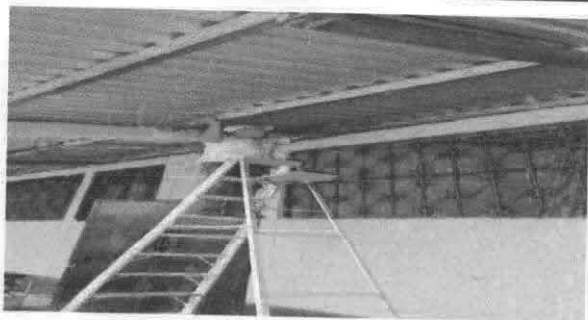
Foto 10: Sustitución de elementos de fijación en cubierta de lámina
