SITUACIÓN DEFICIENCIAS DETERMINADAS:

| DEPARTAMENTO: | Petén | MUNICIPIO: | Las Cruces |
| NOMBRE DEL ESTABLECIMIENTO: | EORM | DIRECCIÓN DEL ESTABLECIMIENTO: | Casero K7 |
| CÓDIGO DEL ESTABLECIMIENTO: | 17-13-0011-43 | FECHA: | 5/06/2024 |

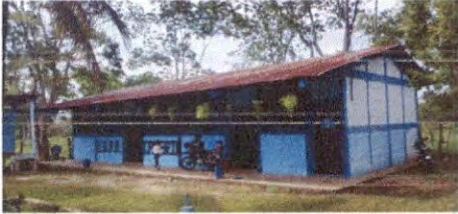
Foto 1: Sustitución de lamina, por lamina troquelada aluzinc calibre 26 modulo de aulas

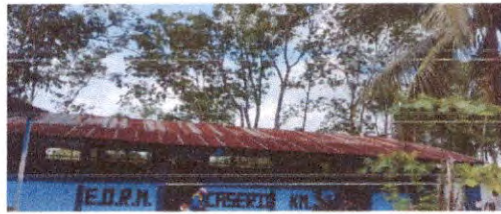
Foto 2: Sustitución de capote de lamina troquelada

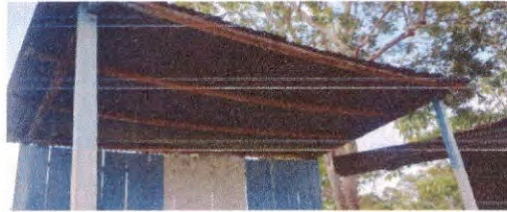
Foto 4: Sustitución de estructura de soporte de madera, por metal modulo escenario

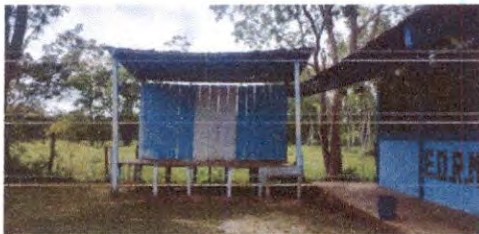
Foto 5: Sustitución de lamina, por lamina troquelada aluzinc calibre 26 escenario

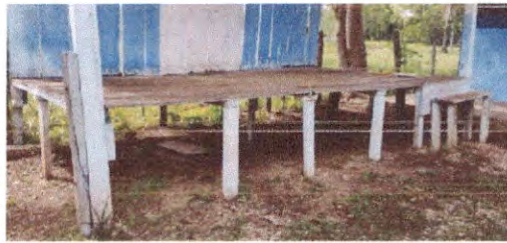
Foto 6: Reparación de muro de escenario de block, piso torta de cemento

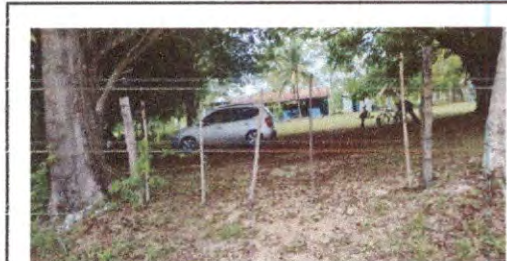
Foto 7 :Sustrucción de porton de metal de metal
