SITUACIÓN DEFICIENCIAS DETERMINADAS:

| NOMBRE DEL ESTABLECIMIENTO | EORM | DIRECCIÓN DEL ESTABLECIMIENTO | Casero Kilometro 7 |
| CÓDIGO DEL ESTABLECIMIENTO | 17-13-0011-43 | FECHA | 20/07/2024 |

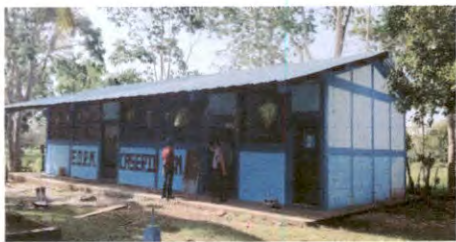
| <p>Foto 1: Sustrucción de lamina, por lamina troquelada aluzinc calibre 26 modulo de aulas</p> | <p>Foto 2: Sustrucción de capote de lamina troquelada</p> |

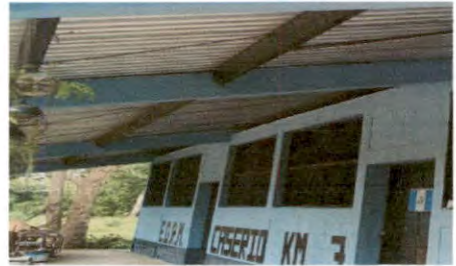
| <p>Foto 3: Sustrucción de elementos de fijacion</p> | <p>Foto 4: Sustrucción de estructura de soporte de madera, por metal modulo escenario</p> |

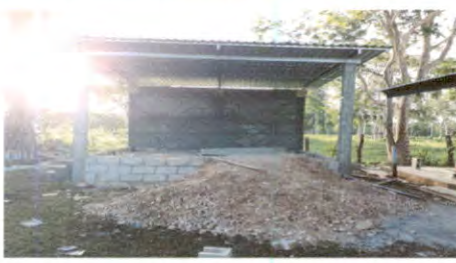
| <p>Foto 5: Sustrucción de lamina, por lamina troquelada aluzinc calibre 26 escenario</p> | <p>Foto 6: Reparación de muro de escenario de block, piso torta de cemento</p> |

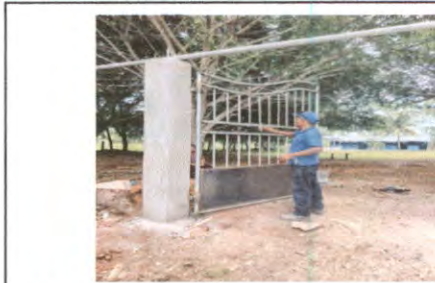
Foto7 :Sustitución de porton de metal de metal

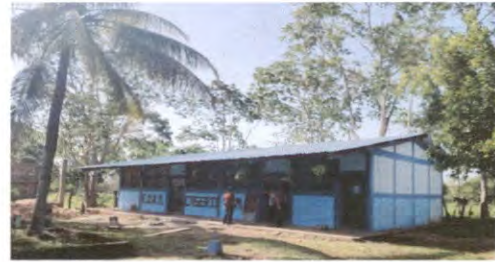
Foto 8:Pintura en muros exteriores e interiores de aulas y escenario
