SITUACIÓN DEFICIENCIAS DETERMINADAS:

POSTERIOR ☒

| NOMBRE DEL ESTABLECIMIENTO: | EORM | DIRECCIÓN DEL ESTABLECIMIENTO: | Casero Kilometro 7 |
| CÓDIGO DEL ESTABLECIMIENTO: | 17-13-0011-43 | FECHA: | 31/07/2024 |

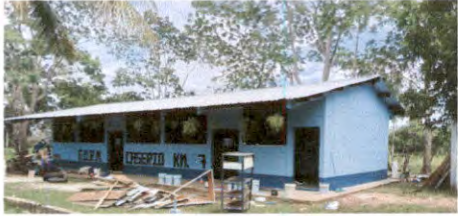
| <p>Foto 1:Sustrucción de lamina, por lamina troquelada aluzinc calibre 26 modulo de aulas</p> | <p>Foto 2:Sustrucción de capote de lámina troquelada</p> |

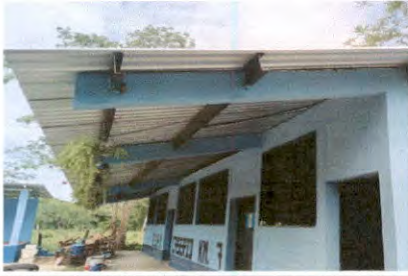
| <p>Foto 3:Sustrucción de elementos de fijacion</p> | <p>Foto 4: Sustrucción de estructura de soporte de madera, por metal modulo escenario</p> |

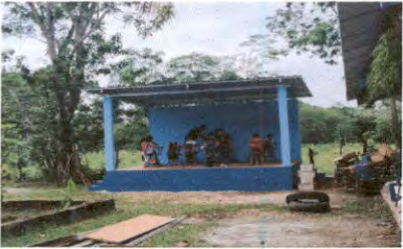
| <p>Foto 5:Sustrucción de lamina, por lamina troquelada aluzinc calibre 26 escenario</p> | <p>Foto 6: Reparación de muro de escenario de block, piso torta de cemento</p> |

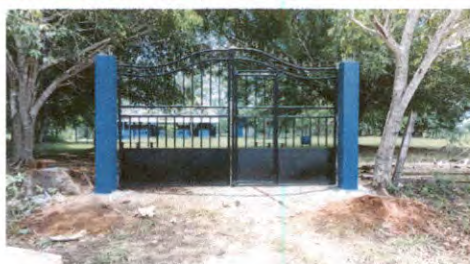
Foto7 :Sustrucción de porton de metal de metal

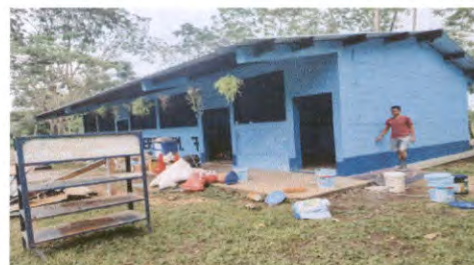
Foto 8: Pintura en muros exteriores e interiores de aulas y escenario
