REGISTRO FOTOGRÁFICO  
PROGRAMA DE MANTENIMIENTO DE EDIFICIOS ESCOLARES PÚBLICOS

SITUACIÓN DEFICIENCIAS DETERMINADAS.

| NOMBRE DEL ESTABLECIMIENTO: | EODP | DIRECCIÓN DEL ESTABLECIMIENTO: | Caserío Unión Maya Itza |
| CÓDIGO DEL ESTABLECIMIENTO: | 17-13-0051-42 | FECHA: | 06/09/2024 |

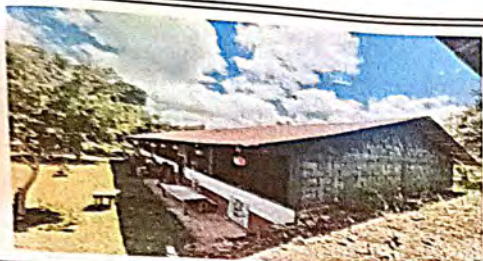
Foto1: Sustrucción de lamina, por lamina troquelada aluzinc calibre 26 modulo de aulas y direccion

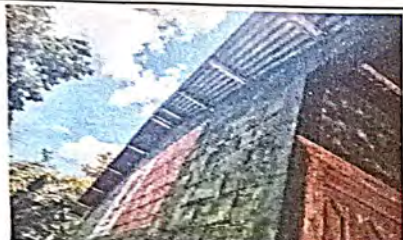
Foto 3: Sustrucción de capote de lamina para lamina troquelada

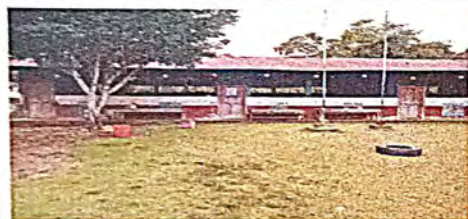
Foto 5: Sustrucción de puerta aulas

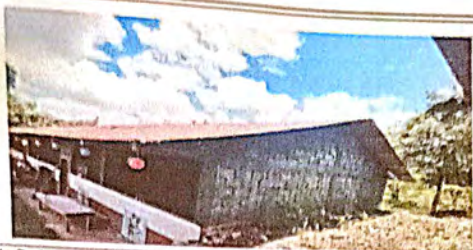
Foto 7: Pintura en muros exteriores e interiores
