REGISTRO FOTOGRÁFICO  
PROGRAMA DE MANTENIMIENTO DE EDIFICIOS ESCOLARES PÚBLICOS

PRA-FOR-123  
Versión 1

| NOMBRE DEL | INEB de Telesecundaria | DIRECCIÓN DEL | Caserío Bethel |
| CÓDIGO DEL | 17-13-0065-45 | FECHA: | 25/05/2024 |

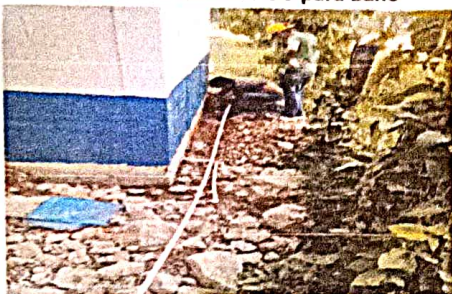
Foto 7:

Sustitución de tubería PVC para baño

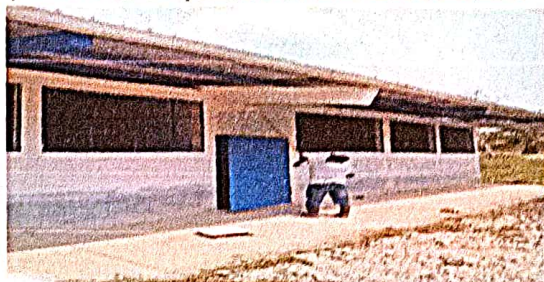
Foto 8:

pintura de muros perimetrales exteriores e interiores

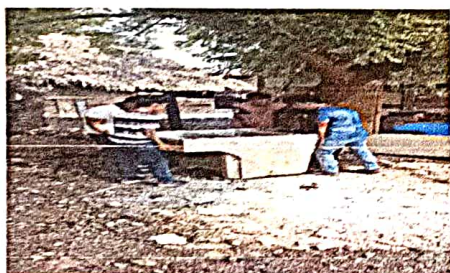
Foto 9:

Sustitución de una pila de lavar

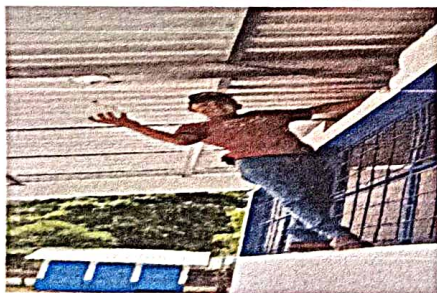
Foto 11:

sustitución de focos

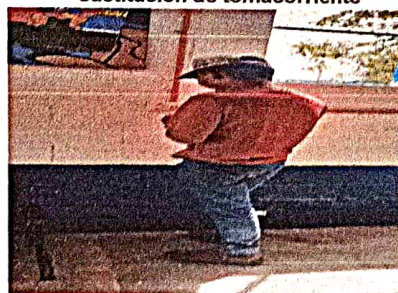
Foto 12:

sustitución de tomacorriente

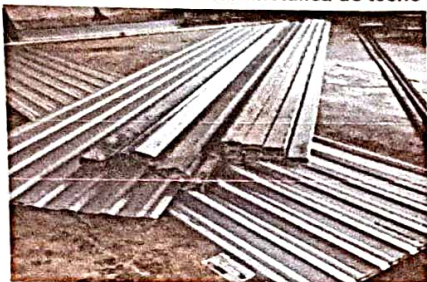
Foto 1:

Sustitución de estructurametálica de techo

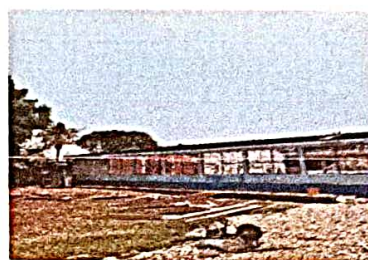
Foto 2:

Sustitución de Láminas

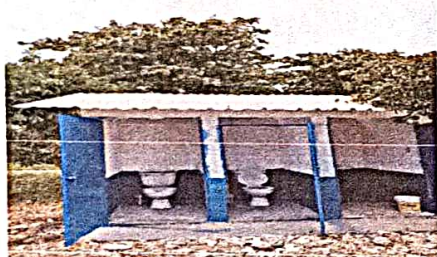
Foto 3:

sustitución de puerta de baños

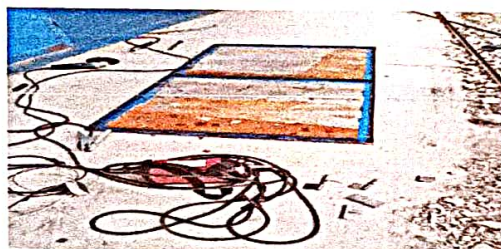
Foto 4:

Reparación de Puertas metálicas del edificio escolar

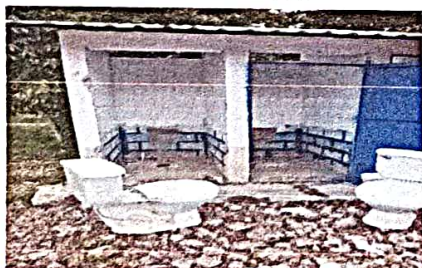
Foto 5:

sustitución de tazas de baño

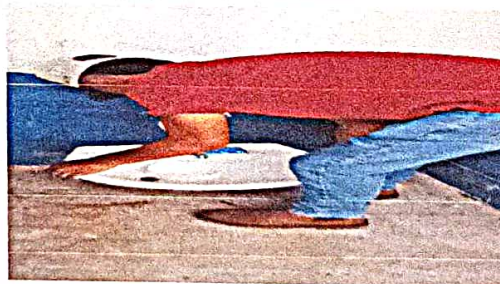
Foto 6:

sustitución de lavamanos
