REGISTRO FOTOGRÁFICO  
PROGRAMA DE MANTENIMIENTO DE EDIFICIOS ESCOLARES PÚBLICOS

| NOMBRE DEL ESTABLECIMIENTO: | INEB | DIRECCIÓN DEL ESTABLECIMIENTO: | Caserío San José Buena Fe |
| CÓDIGO DEL ESTABLECIMIENTO: | 17-13-0092-45 | FECHA: | 22/07/2024 |

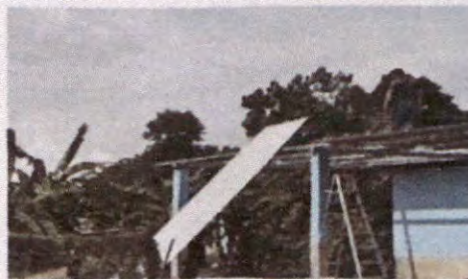
Foto 1: Sustrucion de estructura de soporte de metal
