SITUACIÓN DEFICIENCIAS DETERMINADA

| NOMBRE DEL ESTABLECIMIENTO: | INEB TELESECUNDARIA | DIRECCIÓN DEL ESTABLECIMIENTO: | CASERÍO SAN JUAN |
| CÓDIGO DEL ESTABLECIMIENTO: | 17-14-0009-45 | FECHA: | 03-MARZO DE 2024 |

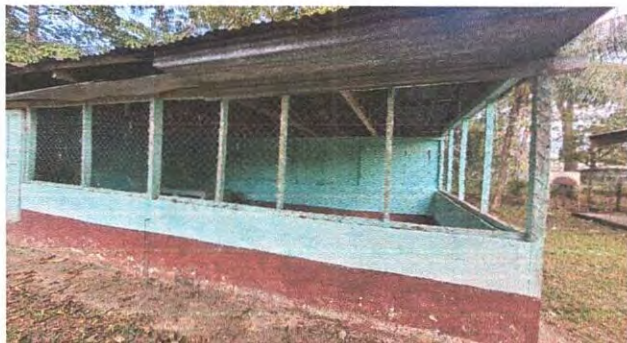
Foto 1: Sustitución de lámina, por lámina troquelada

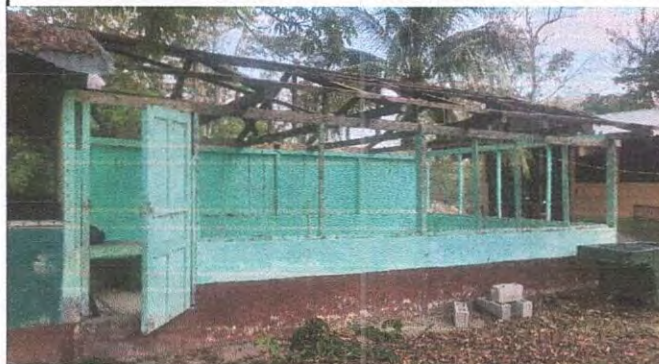
Foto 2: Sustitución de estructura de soporte de madera, por metal

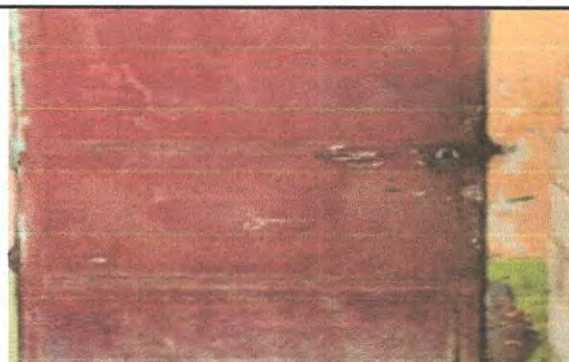
Foto 3: Sustitución de chapa

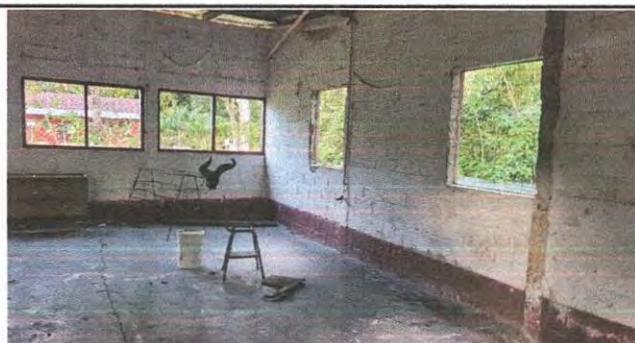
Foto 5: Sustitución de balcones de metal

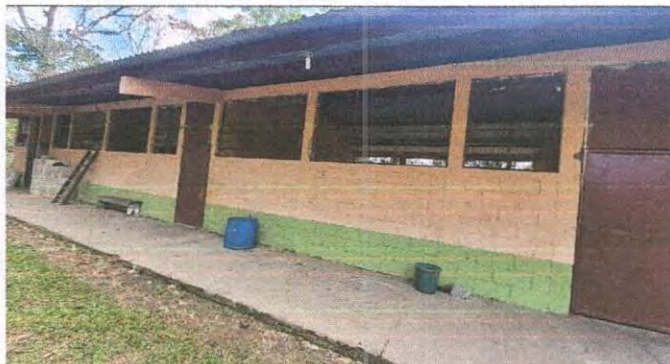
Foto 6: Pintura en muros exteriores e interiores

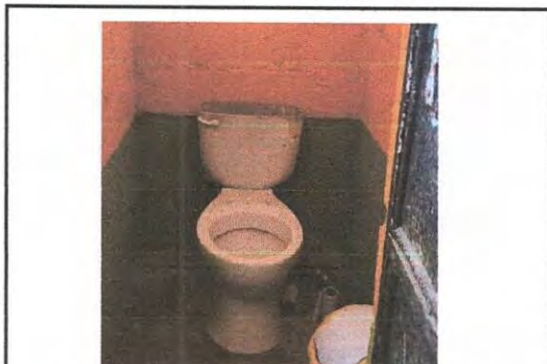
Foto 7: Sustrucción de inodoros

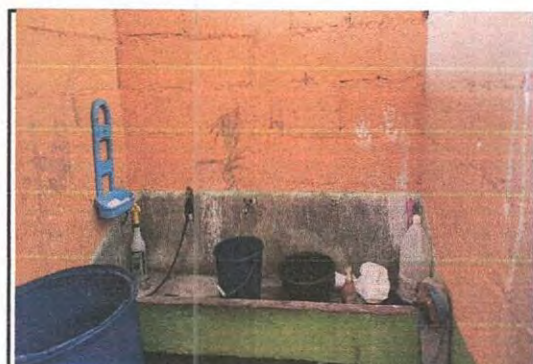
Foto 8: Sustrucción de lavamanos

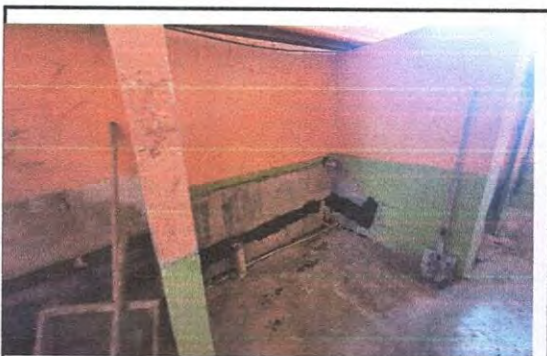
Foto 9: Sustrucción en migitorios

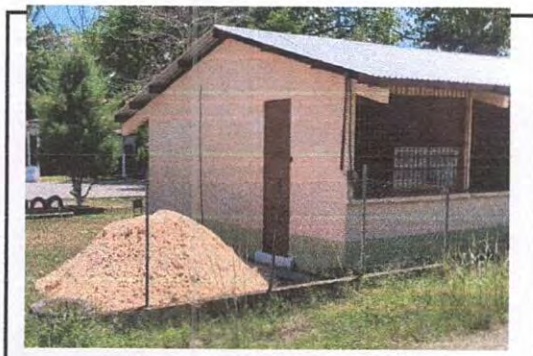
Foto 10: Reparación de muro perimetral de block

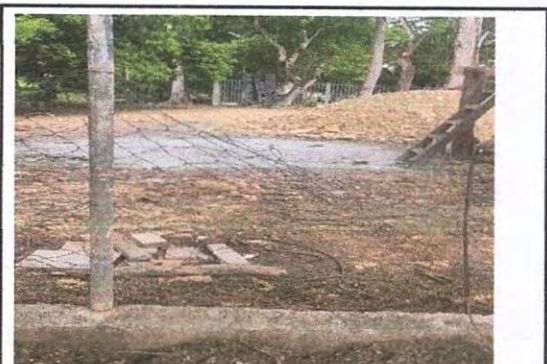
Foto 11: Reparación de tubo hg y malla galvanizada

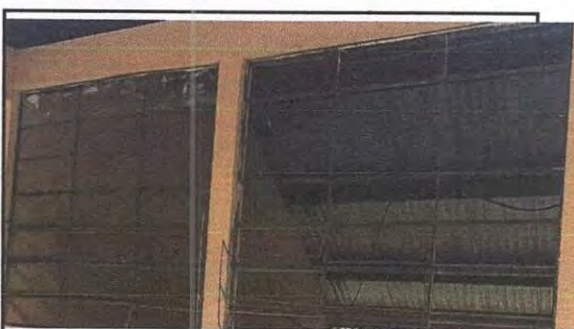
Foto 12: Mantenimiento a balcones de metal de ventana

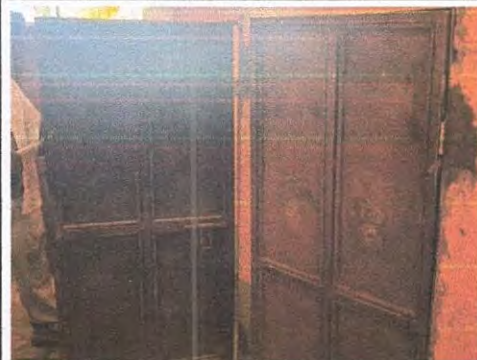
Foto 14: Mantenimiento a estructura a puertas sanitarios (lijado, cambio de tubo, cepillado, sujeciones, aplicación de pintura)

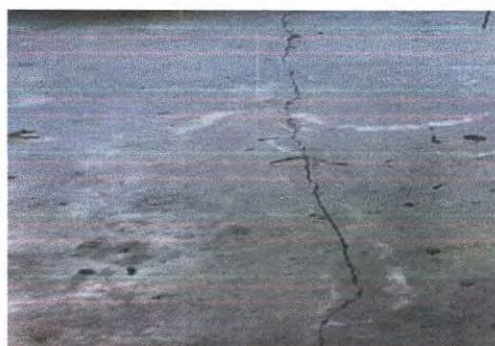
Foto 15: Sustitución de piso de torta de concreto

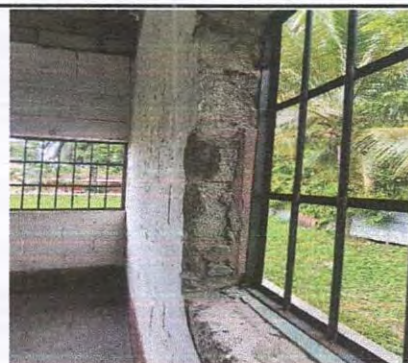
Foto 16: Repello en muro
