SITUACIÓN DEFICIENCIAS DETERMINADAS:

DURANTE ☒

| NOMBRE DEL | INEB TELESECUNDARIA | DIRECCIÓN DEL | CASERIO SAN JUAN |
| ESTABLECIMIENTO: | 17-14-0009-45 | FECHA: | 20-MAYO DE 2024 |

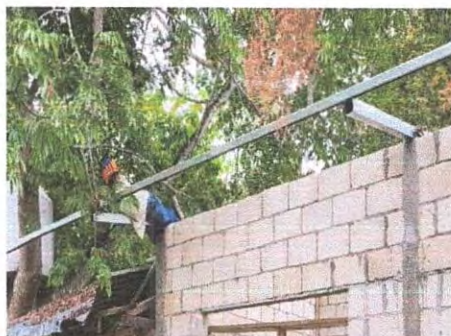
Foto 1: Sustitución de lámina, por lámina troquelada

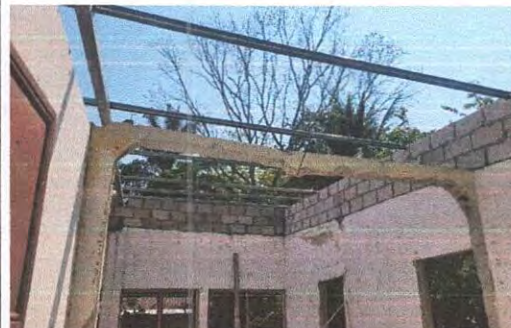
Foto 2: Sustitución de estructura de soporte de madera, por metal

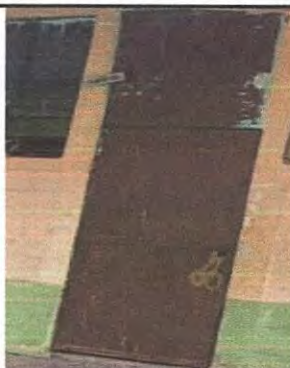
Foto 3: Sustitución de chapa

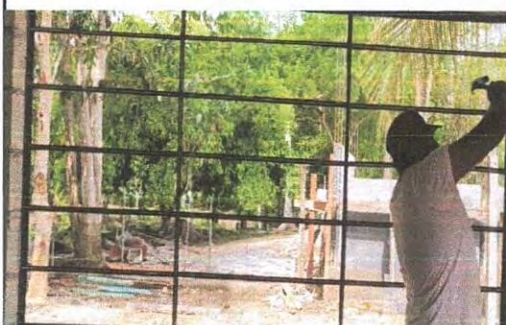
Foto 5: Sustitución de balcones de metal

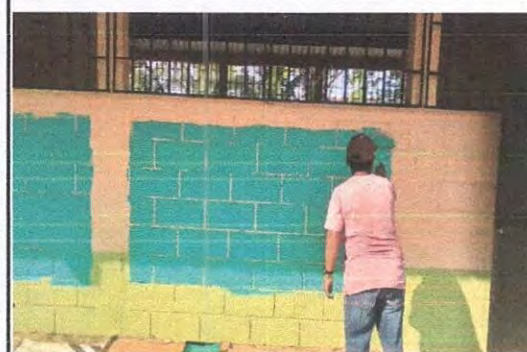
Foto 6: Pintura en muros exteriores e interiores

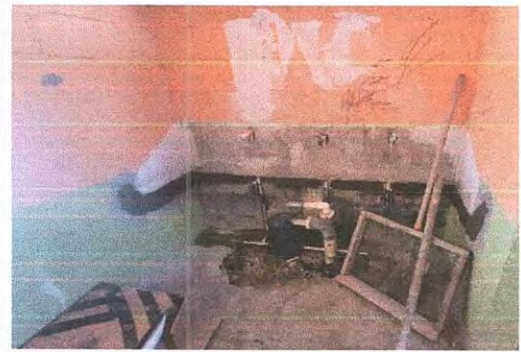
Foto 7: Sustitución de inodoros

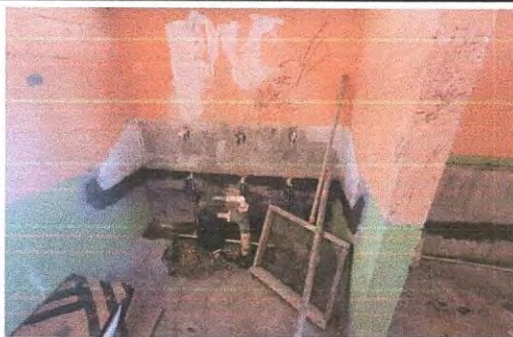
Foto 8: Sustitución de lavamanos

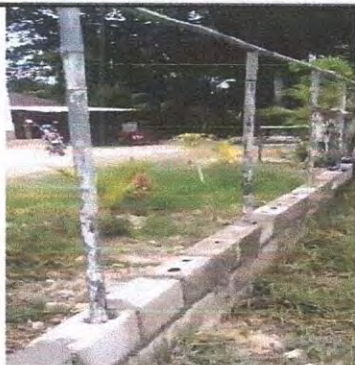
Foto 10: Reparación de muro perimetral de block

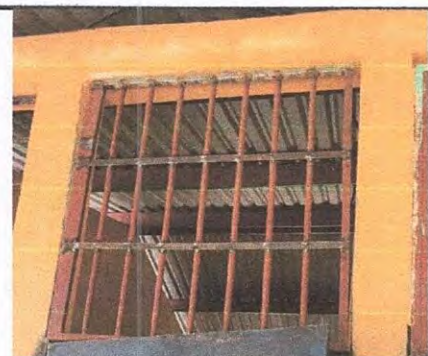
Foto 11: Reparación de tubo hg y malla galvanizada

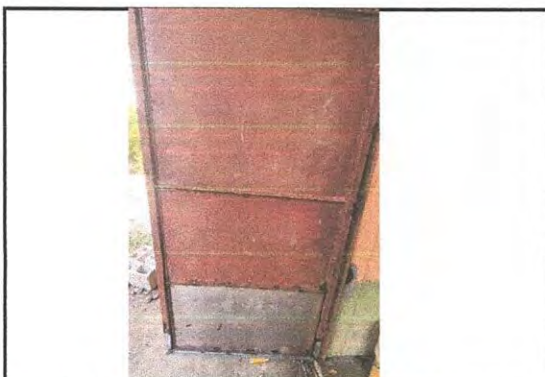
Foto 13: Mantenimiento a estructura a puertas (lijado, cambio de tubo , cepillado, sujeciones, aplicación de pintura)

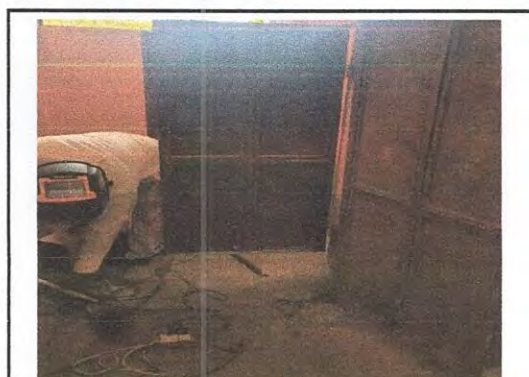
Foto14: Mantenimiento a estructura a puertas servicios sanitarios(lijado, cambio de tubo , cepillado, sujeciones, aplicación de pintura)

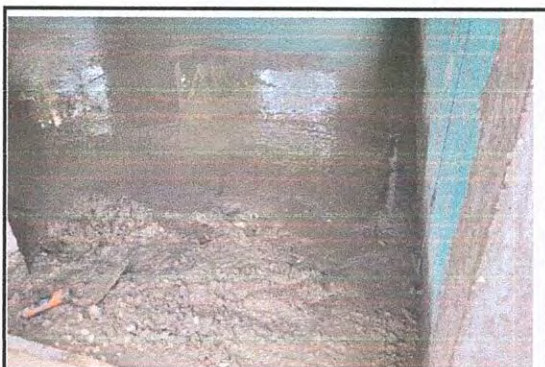
Foto 15: Sustitución de piso de torta de concreto

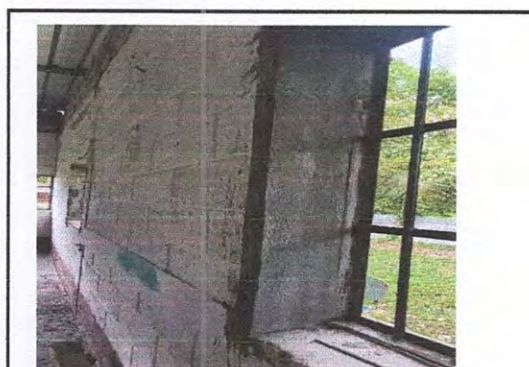
Foto 16: Repello en muro
