SITUACIÓN DEFICIENCIAS DETERMINADAS:

POSTERIOR

| NOMBRE DEL ESTABLECIMIENTO: | INEB TELESECUNDARIA | DIRECCIÓN DEL ESTABLECIMIENTO: | CASERÍO SAN JUAN |
| CÓDIGO DEL ESTABLECIMIENTO: | 17-14-0009-45 | FECHA: | 16-JUNIO DE 2024 |

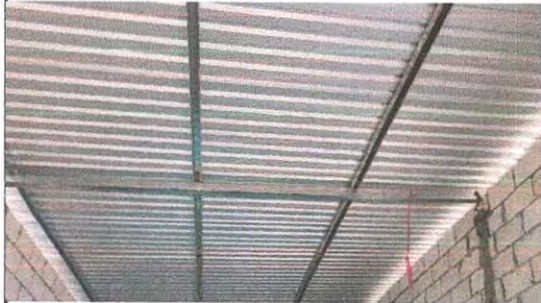
Foto 1: Sustrucción de lámina, por lámina troquelada

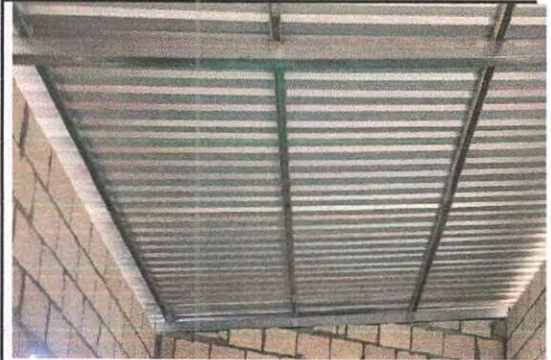
Foto 2: Sustrucción de estructura de soporte de madera, por metal

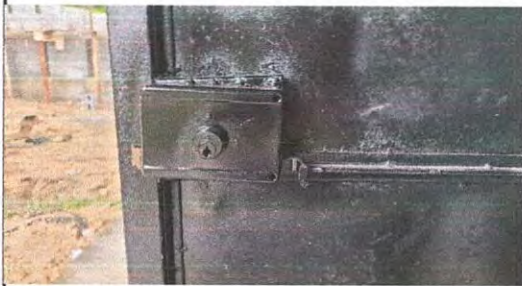
Foto 3: Sustrucción de chapa

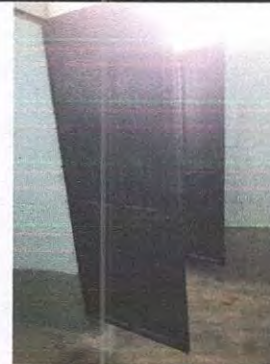
Foto 4: Sustrucción de puerta en servicios sanitarios

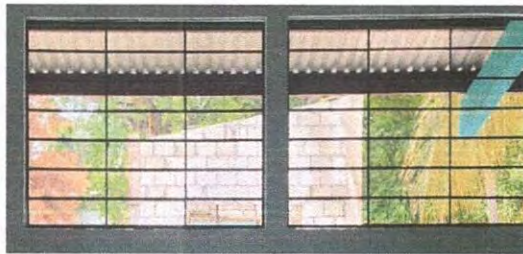
Foto 5: Sustrucción de balcones de metal

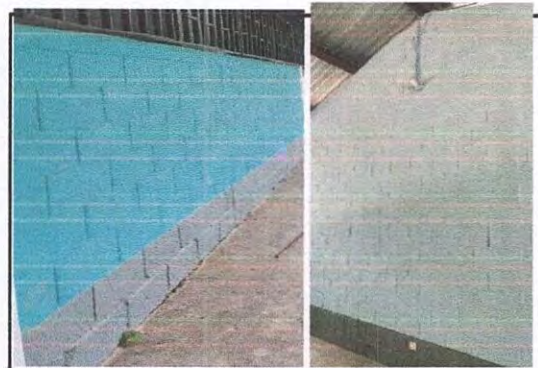
Foto 6: Pintura en muros exteriores e interiores

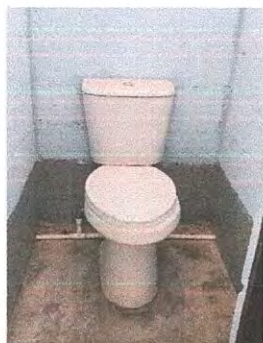
Foto 7: Sustitucion de inodoros

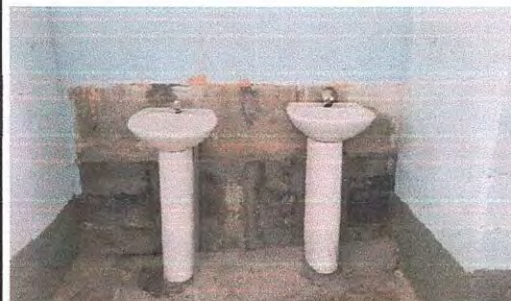
Foto 8: Sustitución de lavamanos

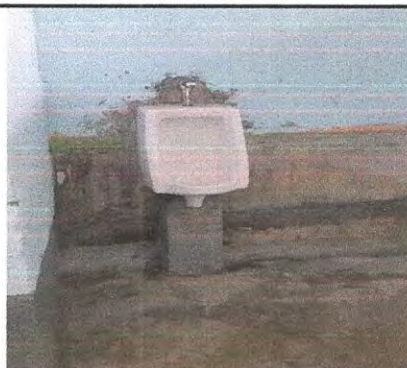
Foto 9: Sustitucion en mingitorios

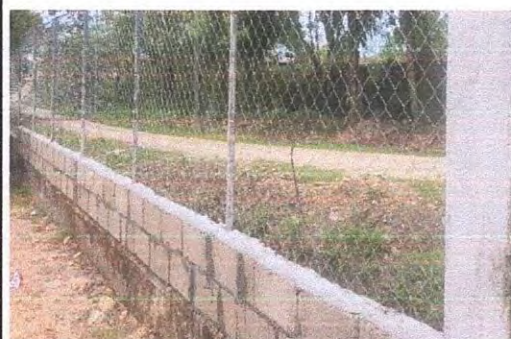
Foto 10: Reparación de muro perimetral de block

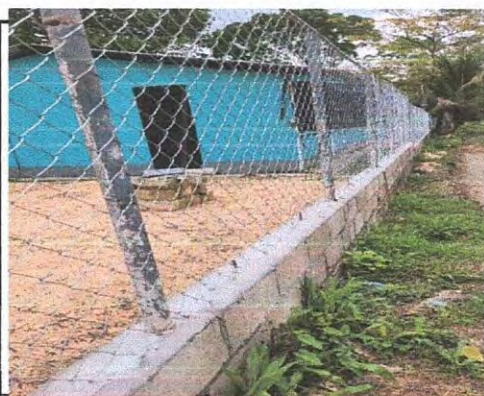
Foto 11: Reparación de tubo hg y malla galvanizada

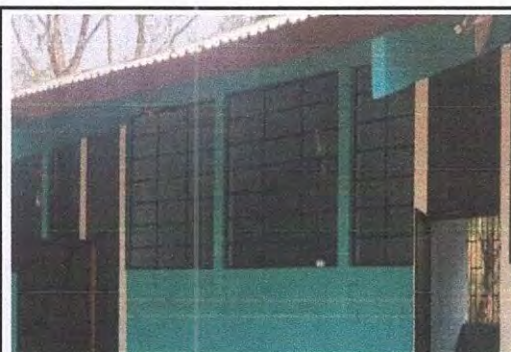
Foto 12: Mantenimiento a balcones de metal de ventana

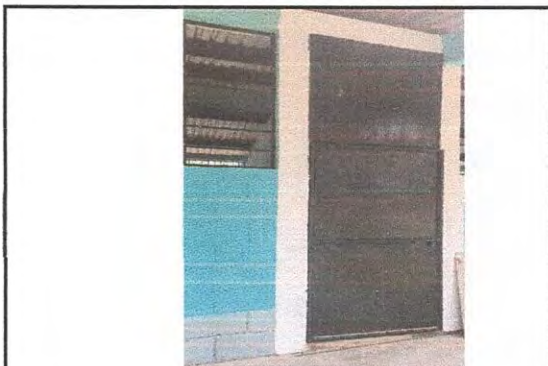
Foto 13: Mantenimiento a estructura a puertas (lijado, cambio de tubo, cepillado, sujeciones, aplicación de pintura)

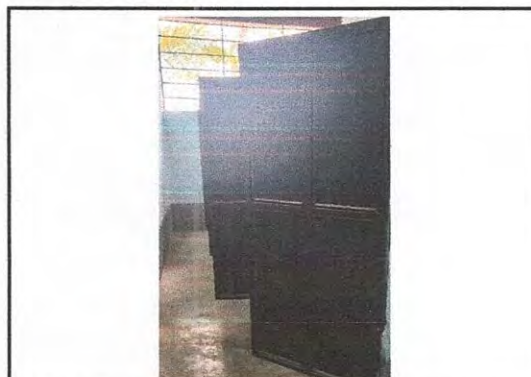
Foto 14: Mantenimiento a estructura a puertas servicios sanitarios (lijado, cambio de tubo, cepillado, sujeciones, aplicación de pintura)

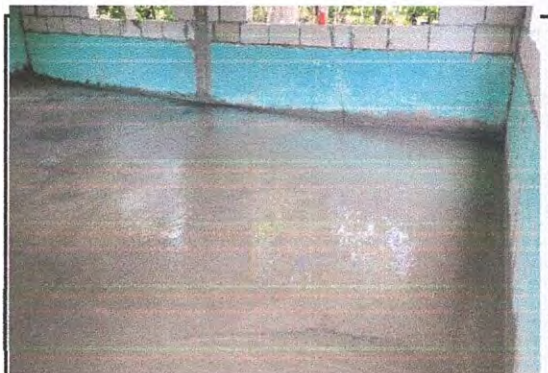
Foto 15: Sustitución de piso de torta de concreto

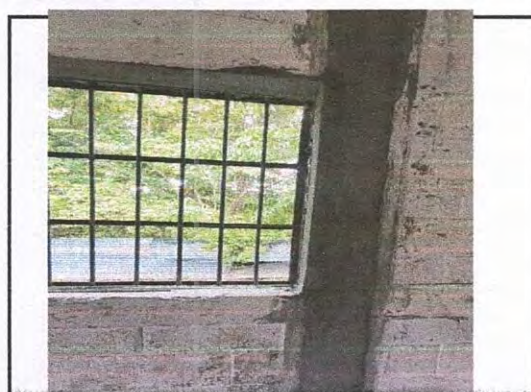
Foto 16: Repello en muro
