REGISTRO FOTOGRÁFICO  
PROGRAMA DE MANTENIMIENTO DE EDIFICIOS ESCOLARES PÚBLICOS

Ministerio de Educación  
GOBIERNO DE GUATEMALA

| NOMBRE DEL ESTABLECIMIENTO: | EORM | DIRECCIÓN DEL ESTABLECIMIENTO: | ALDEA SAN ANTONIO PAJOC |
| CÓDIGO DEL ESTABLECIMIENTO: | 09-03-0188-43 | FECHA: | 03-06-2024 |

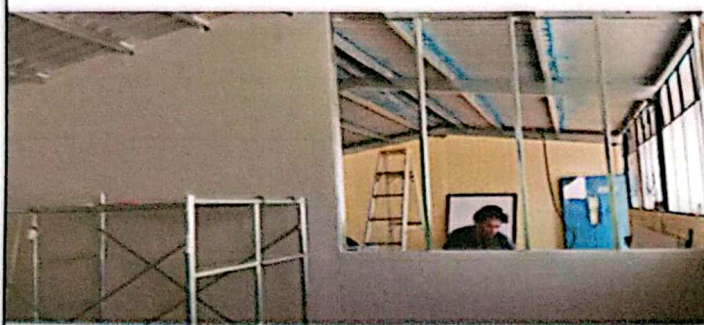
Foto 1: SUMINISTRO E INTALACIÓN DE TABLA YESO EN DIVISIÓN ENTRE 2 AULAS

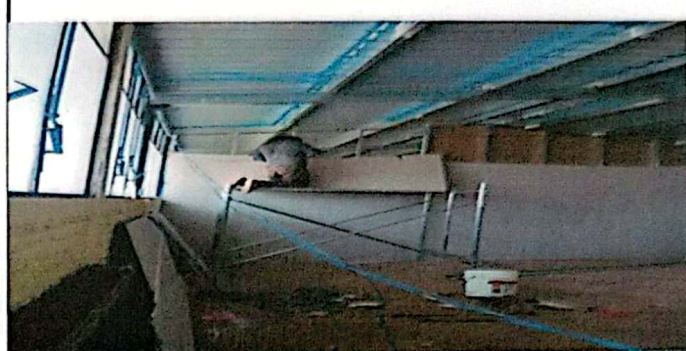
Foto 2: MURO PREFABRICADO DE TABLA YESO

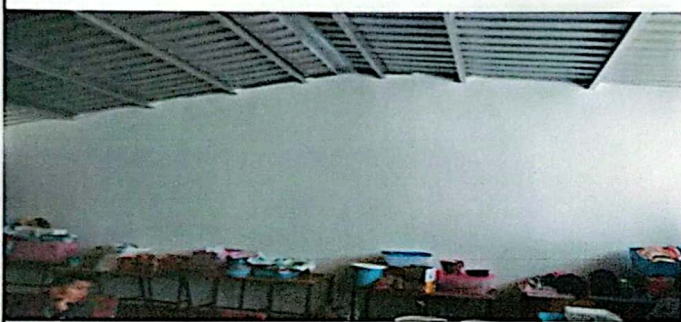
Foto 3: VISTA DE FRENTE DEL SUMINISTRO E INSTALACIÓN DEL MURO PREFABRICADO 100%

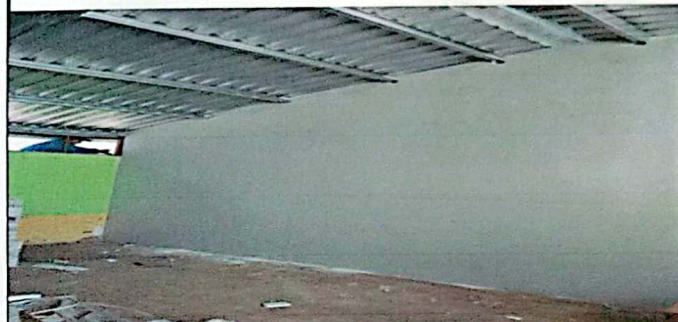
Foto 4: VISTA DE SUMINISTRO E INSTALACIÓN DE TABLA YESO EN MURO PREFABRICADO

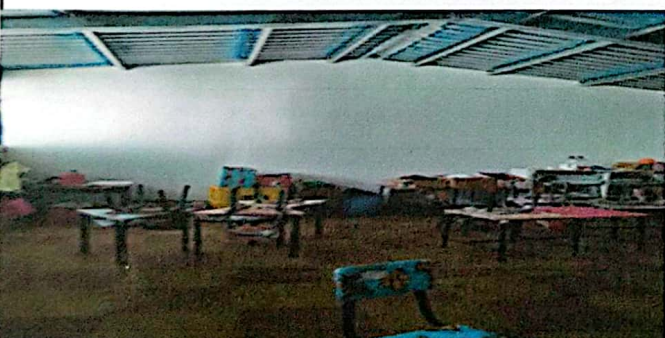
Foto 5: SUMINISTRO E INSTALACIÓN DE MURO PREFABRICADO AL 100% VISTA AULA 2

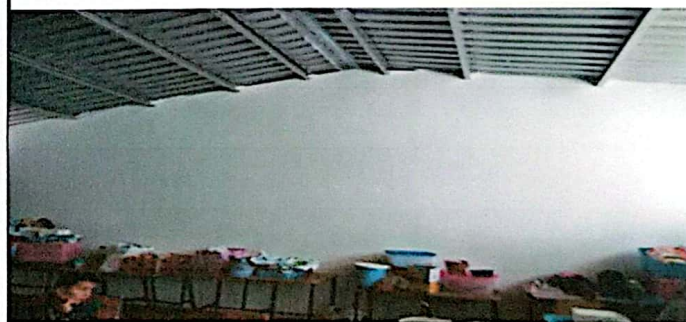
Foto 6: SUMINISTRO E INSTALACIÓN DE MURO DE TABLA YESO VISTA DESDE EL AULA3
