REGISTRO FOTOGRÁFICO

| NOMBRE DEL ESTABLECIMIENTO: | ESCUELA OFICIAL RURAL MIXTA ALDEA SAN J | DIRECCIÓN DEL ESTABLECIMIENTO: | ALDEA SAN JOSE PACHIMACHO |
| CÓDIGO DEL ESTABLECIMIENTO: | 09-10-0002-43 | FECHA DE LA INSPECCIÓN: | 11/04/2024 |

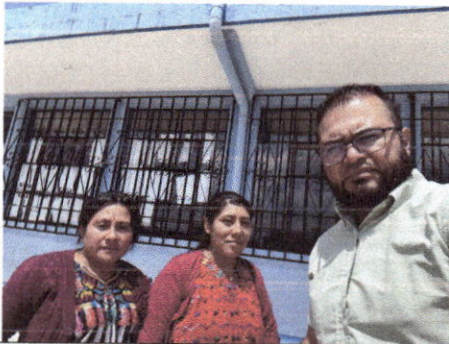
Foto 1: VISTA PANORAMICA DE ESCUELLA, PINTURA DETERIORADA

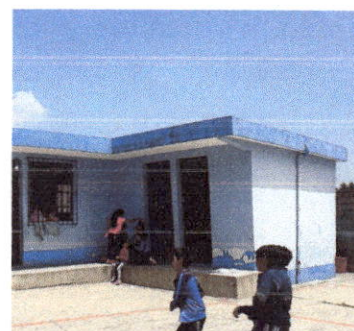
Foto 11: NO CUENTAN CON MIGITORIO, EL MURO QUE DIVIDE LOS SANITARIOS ESTA BAJO
