| NOMBRE DEL ESTABLECIMIENTO: | E.O.R.M 20 de octubre | DIRECCIÓN DEL ESTABLECIMIENTO: | Aldea Chiriquiac Cantel |
| CÓDIGO DEL ESTABLECIMIENTO: | 09-14-0400-43 | FECHA: | 28/05/2024 |

REGISTRO FOTOGRÁFICO  
PROGRAMA DE MANTENIMIENTO DE EDIFICIOS ESCOLARES PÚBLICOS

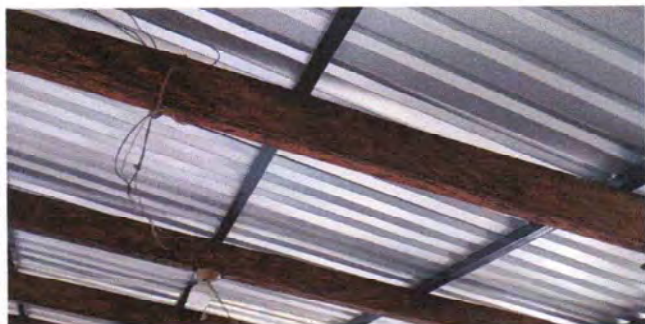
Foto 7: Mantenimiento de vigas existentes de madera (lijada y pintada)

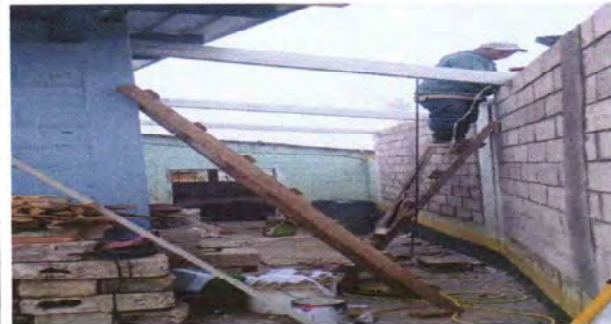
Foto 8: Suministro e instalación de tubo de 2"2 galvanizado chapa 16 y tornillo con punta fina

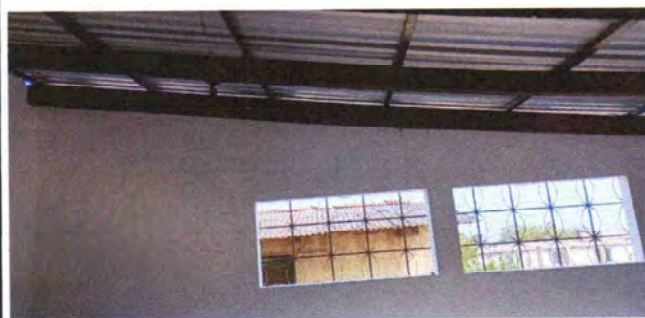
Foto 9: Suministro e instalación de ventanass de aluminio corredizo de vidrio de color bronce de 5 milímetros de grueso (con medida de 1.50 \* 85 cm)

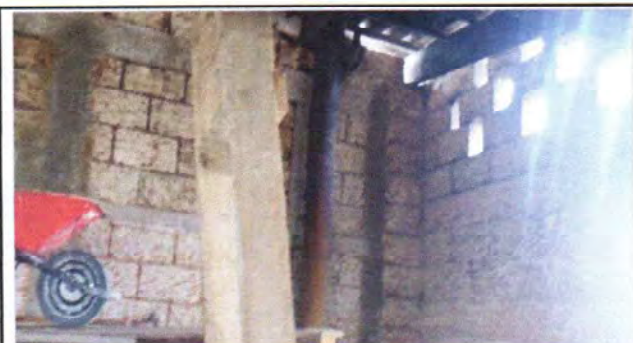
Foto 10: Suministro y mano de obra de relleno de espacios abiertos en paredes de 20 \* 20

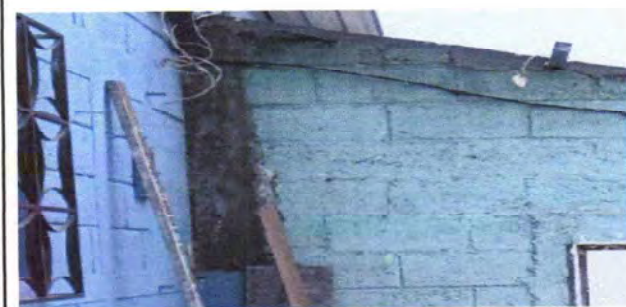
Foto 11: Suministro y mano de obra de terminación de columna 1.50\*25

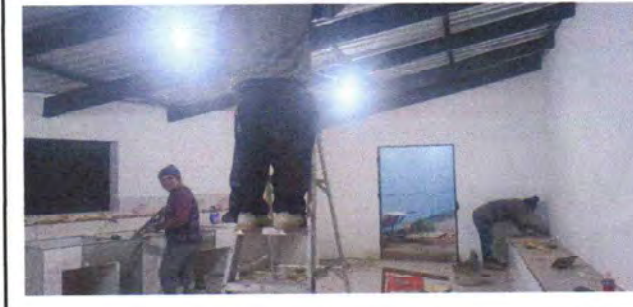
Foto 12: suministro y cableado de energía eléctrica lineales con toma corrientes e iluminación

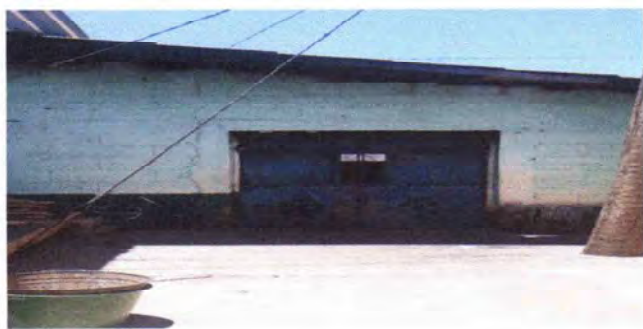
Foto 1: Mantenimiento de puerta (lijado, cambio de tubo, aplicación de dos manos de pintura anticorrosiva) de color negro, tubo de 1\*1 chapa de 18

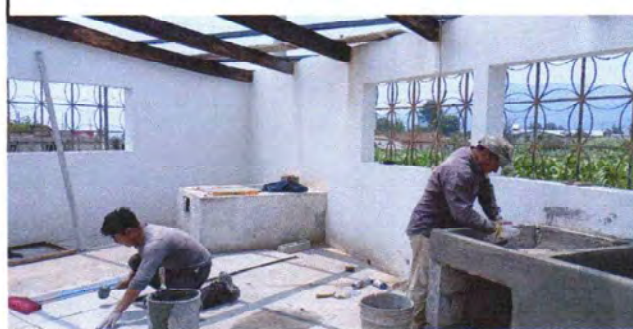
Foto 2: Suministro e instalación de piso cerámico antideslizante marca hispacensa con su adhesivo y sisa

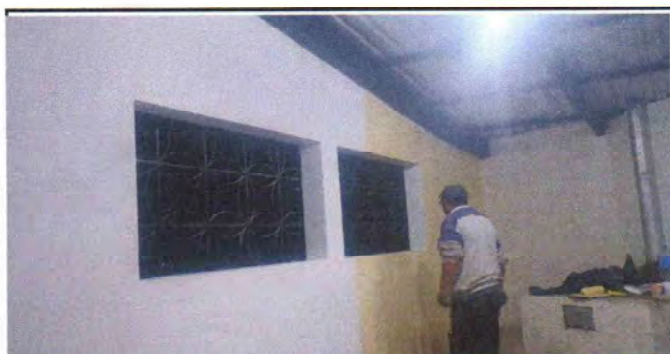
Foto 3: Suministro y mano de obra de repello, alisado y pintura de paredes interiores (marca lanco de aceite)

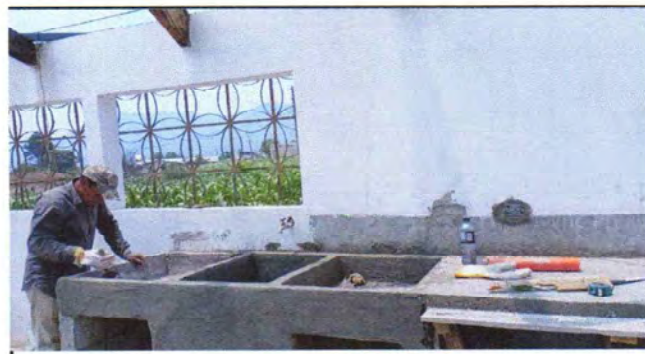
Foto 4: Suministro y mano de obra de pila con mesa de concreto, con dos aletas de lavaderos de 60 cm. Cada lado con su fosa de agua y su estantería, e instalación de tubo de agua en pila de concreto con su chorro

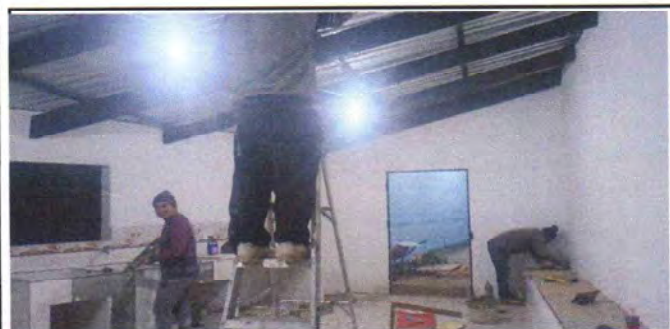
Foto 5: Suministro de azulejo e instalación para mesa de concreto marca hispacensa con su adhesivo y sisa

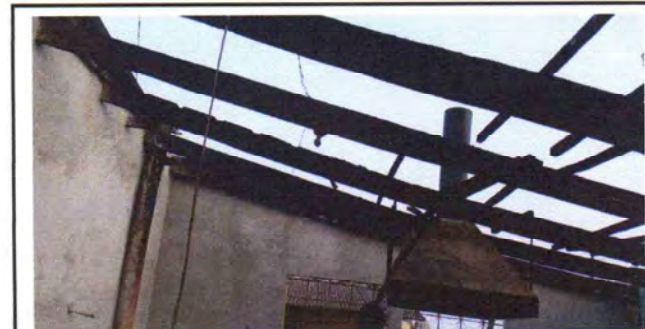
Foto 6: Desinstalación de techo e instalación de lamina troquelada Aluzinc calibre 26, incluye tornillos de 2 pulgadas con punta de roca de ferromax

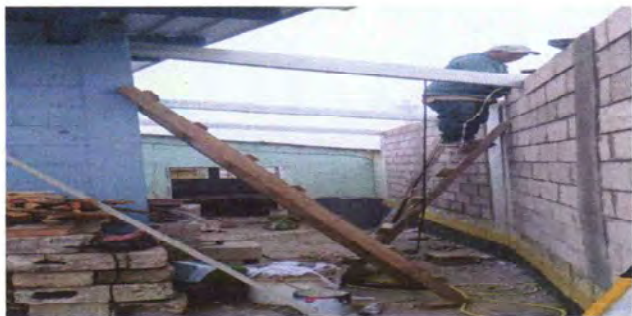
Foto 13: Suministro e instalación de lámina troquelada Aluzinc calibre 26, incluye tornillos de 2 pulgadas con punta de roca de ferromax, suministro e instalación de 4 tubo de 2"32 y 2 tubos de 6"2 galvanizado chapa 16
