| NOMBRE DEL ESTABLECIMIENTO: | E.O.R.M 20 de Octubre | DIRECCIÓN DEL ESTABLECIMIENTO: | Aldea Chiriquiac, Cantel |
| CÓDIGO DEL ESTABLECIMIENTO: | 09-14-0400-43 | FECHA: | 13/06/2024 |

REGISTRO FOTOGRÁFICO  
PROGRAMA DE MANTENIMIENTO DE EDIFICIOS ESCOLARES PÚBLICOS

PRA-FOR-123  
Versión 1

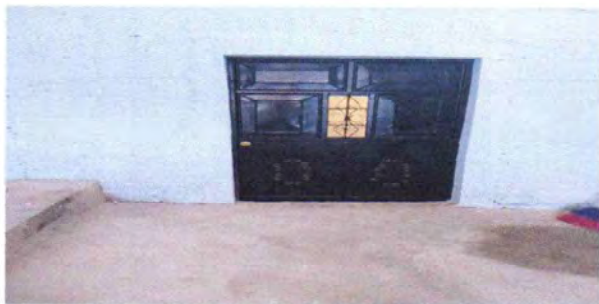
Foto 1: Mantenimiento de puerta (lijado, cambio de tubo, aplicación de dos manos de pintura anticorrosiva) de color negro, tubo de 1\*1 chapa de 18

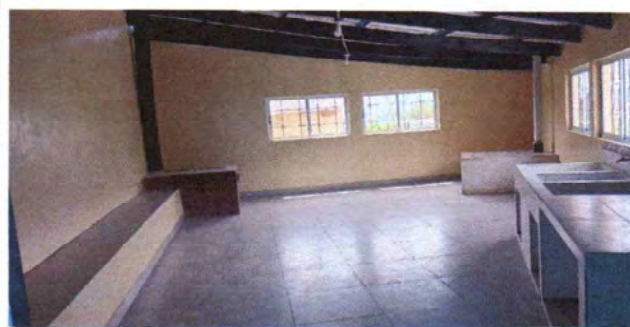
Foto 2: Suministro e instalación de piso cerámicoantideslizante marca hispacensa con su adhesivo y sisa

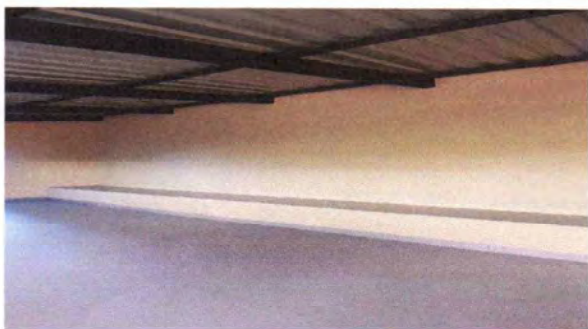
Foto 3: Suministro y mano de obra de repello, alisado y pintura de paredesinteriores (marca lanco de aceite)

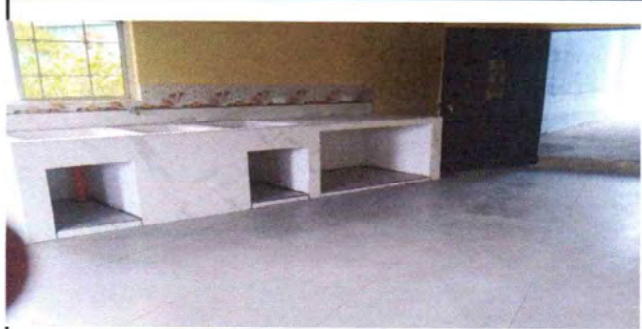
Foto 4: Suministro y mano de obra de pila con mesa de concreto, con dos aletas de lavaderos de 60 cm. Cada lado con su fosa de agua y su estantería, e instalación de tubo de agua en pila de concreto con su chorro

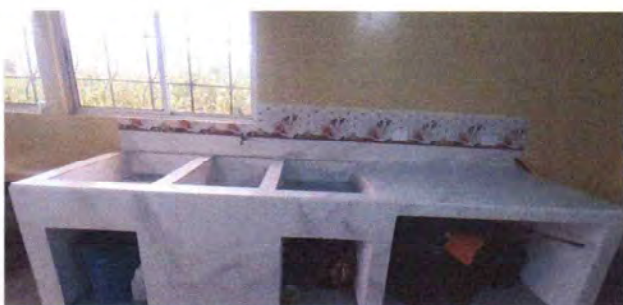
Foto 5: Suministro de azulejo e instalación para mesa de concreto marca hispacensacon su adhesivo y sisa

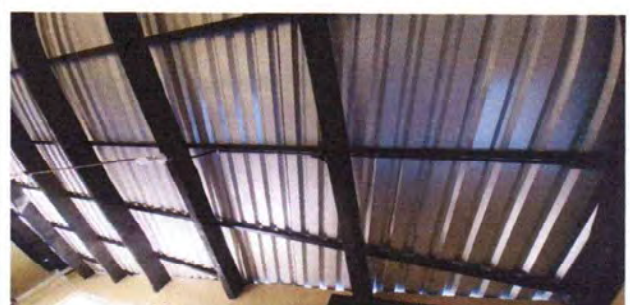
Foto 6: Desinstalación de techo e instalación de lamina troquelada Aluzinc calibre 26, incluye tornillos de 2 pulgadas con punta de roca de ferromax

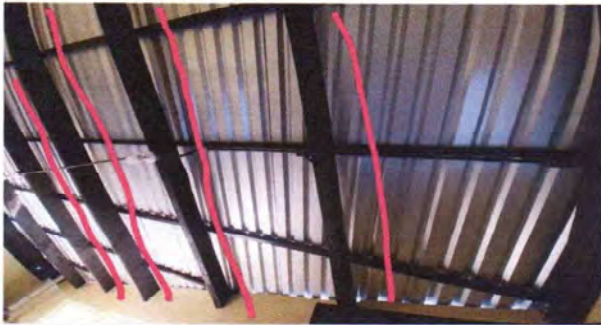
Foto 7: Mantenimiento de vigas existentes de madera (lijada y pintada)

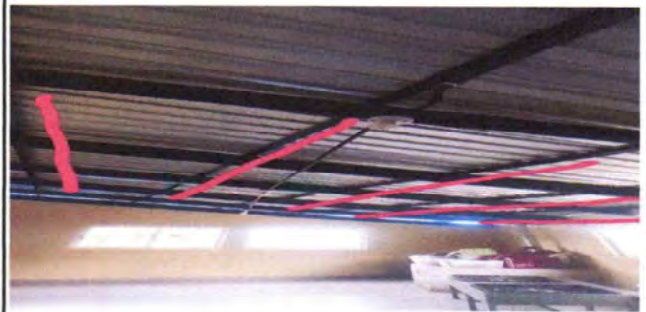
Foto 8: Suministro e instalación de tubo de 2"2 galvanizado chapa 16 y tornillo con punta fina

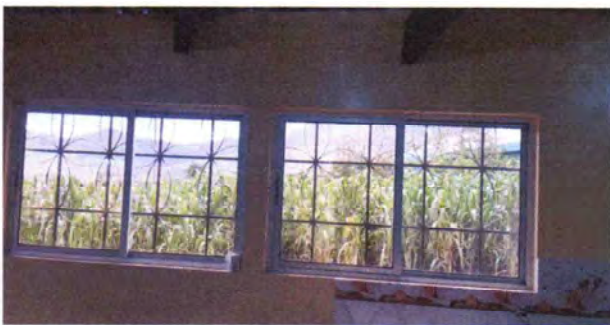
Foto 9: Suministro e instalación de ventanass de aluminio corredizo de vidrio de color bronce de 5 milímetros de grueso (con medida de 1.50 \* 85 cm)

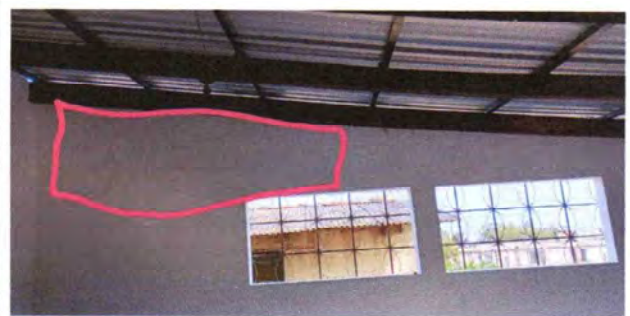
Foto 10: Suministro y mano de obra de relleno de espacios abiertos en paredes de 20 \* 20

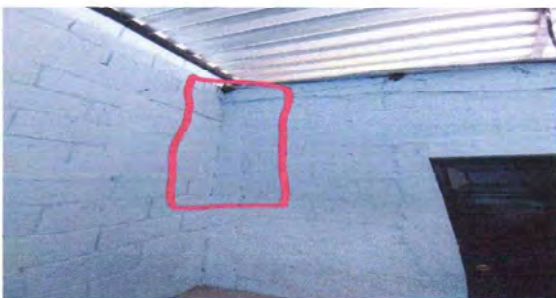
Foto 11: Suministro y mano de obra de terminación de columna 1.50\*25

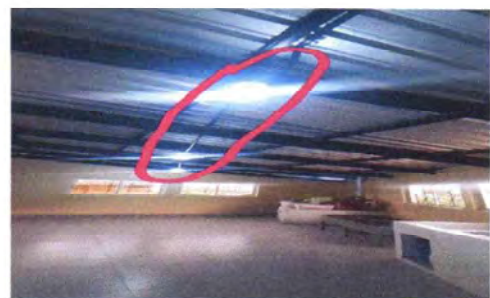
Foto 12: suministro y cableado de energía eléctrica lineales con toma corrientes e iluminación

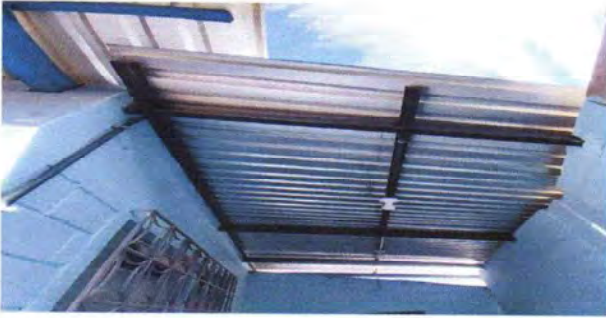
Foto13: Suministro e instalación de lámina troquelada Aluzinc calibre 26, incluye tornillos de 2 pulgadas con punta de roca de ferromax, suministro e instalación de 4 tubo de 2"32 y 2 tubos de 6"2 galvanizado chapa 16
