SITUACIÓN DEFICIENCIAS DETERMINADAS:

| DEPARTAMENTO: | Quetzaltenango | MUNICIPIO: | Huitán |
| NOMBRE DEL ESTABLECIMIENTO: | EORM | DIRECCIÓN DEL ESTABLECIMIENTO: | Sector Buena Vista II, aldea Huitancito |
| CÓDIGO DEL ESTABLECIMIENTO: | 09-15-0010-43 | FECHA: | 21/05/2024 |

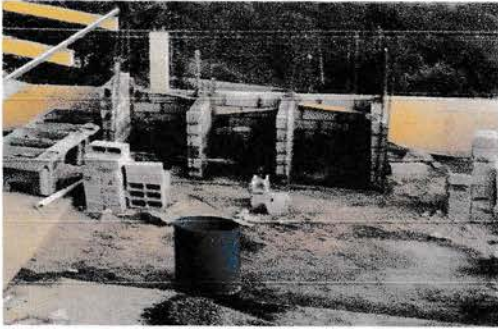
Foto 7: Seguimiento en la elaboración de pareces de mampostería de servicios sanitarios

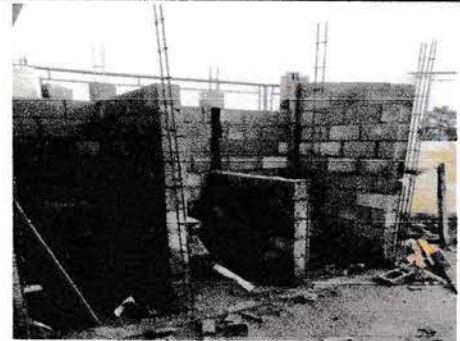
Foto 8: Fundición de columnas de servicios sanitarios

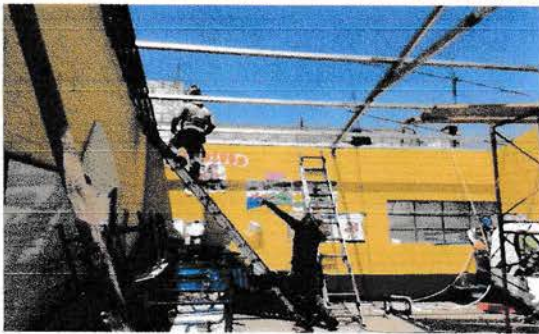
Foto 9: Instalación de estructura de soporte con tubo de metal galvanizado Calibre 16.

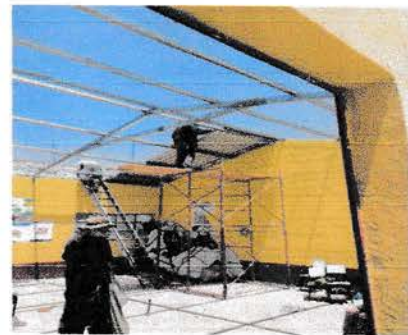
Foto 10: Instalación de lamina y capotes troquelada calibre 26

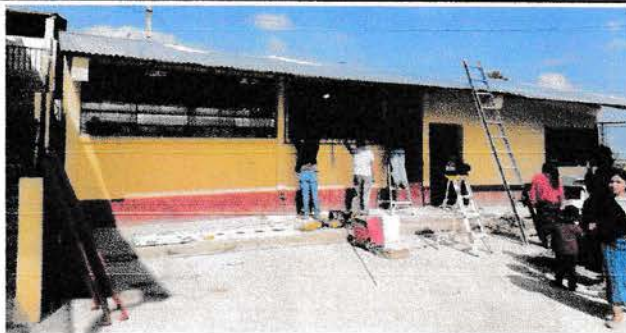
Foto 11: Instalación del sistema eléctrico.

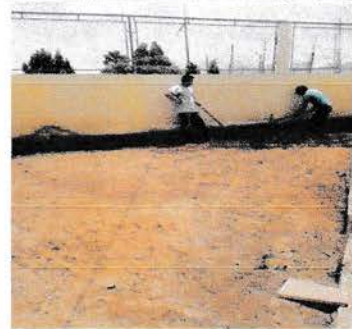
Foto 12: Nivelación del terreno para fundición de torta de concreto
