**REGISTRO FOTOGRÁFICO**  
**PROGRAMA DE MANTENIMIENTO DE EDIFICIOS ESCOLARES PÚBLICOS**

PRA-FOR-123  
Versión 1

| NOMBRE DEL ESTABLECIMIENTO: | ESCUELA OFICIAL RURAL MIXTA | DIRECCIÓN DEL ESTABLECIMIENTO: | ALDEA HUITANCITO |
| CÓDIGO DEL ESTABLECIMIENTO: | 09-15-0421-43 | FECHA: | 20/05/2024 |

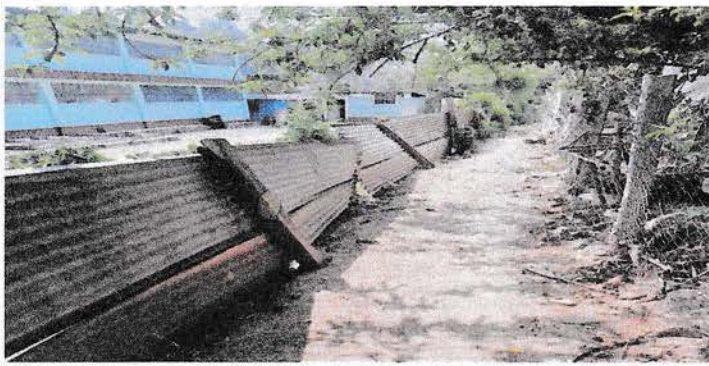
Foto1: RETIRO DE LÁMINAS ANTIGUAS

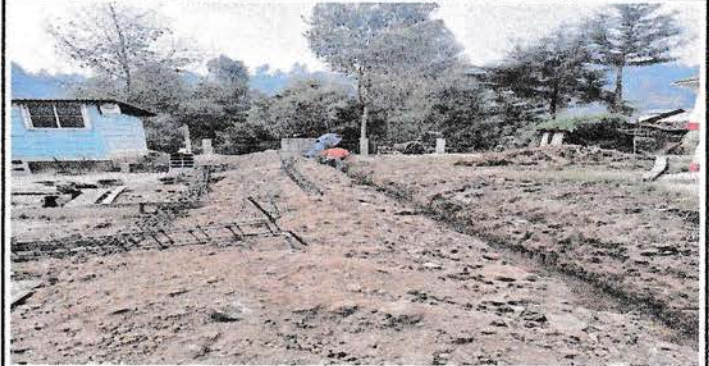
Foto 2: SUMINISTRO E INSTALACIÓN DE CIMENTO CORRIDO

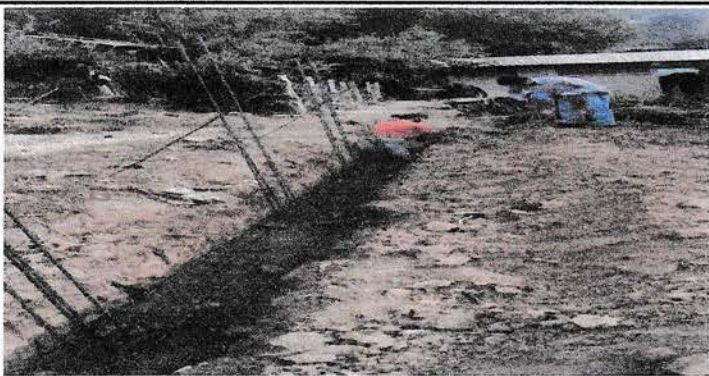
Foto 3: SUMINISTRO E INSTALACIÓN DE CIMENTO CORRIDO

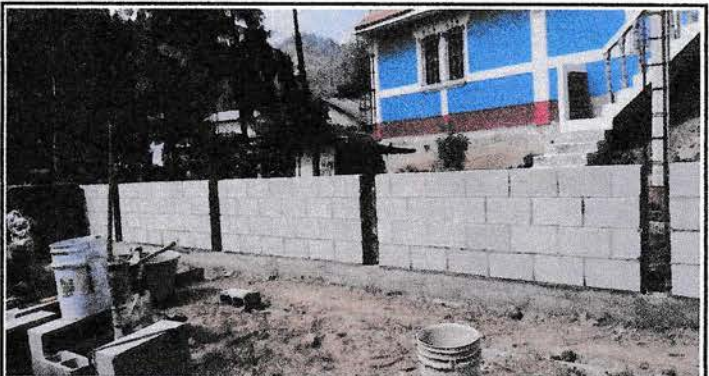
Foto 4: SUMINISTRO E INSTALACIÓN DE PRIMERA FASE DE BLOCK

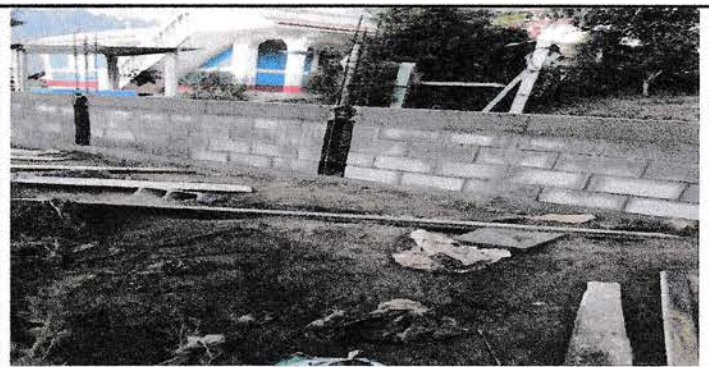
Foto 5: SUMINISTRO E INSTALACIÓN DE SOLERA DE HUMEDAD INTERMEDIA

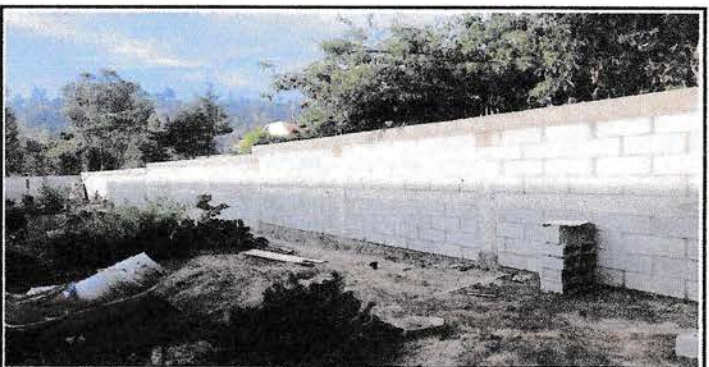
Foto 6: FINALIZACIÓN DE COLACIÓN DE BLOCK Y CORONA DE CONCRETO
