SITUACIÓN DEFICIENCIAS DETERMINADAS

| NOMBRE DEL ESTABLECIMIENTO | EORM CASERIO NUEVO MUJULIA | DIRECCIÓN DEL ESTABLECIMIENTO | CASERIO NUEVO MUJULIA |
| CÓDIGO DEL ESTABLECIMIENTO | 09-17-0026-43 | FECHA | 14/06/2024 |

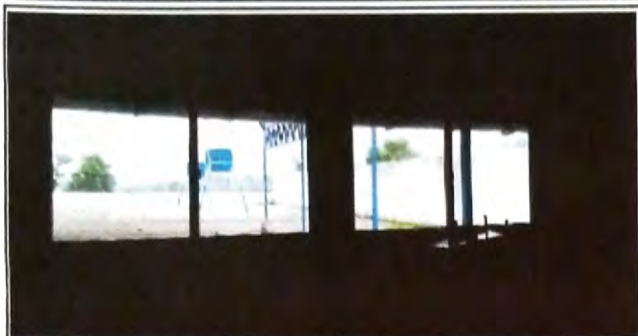
Foto1: VISTA INTERIOR DE VENTANAS COLOCADAS AL 100%

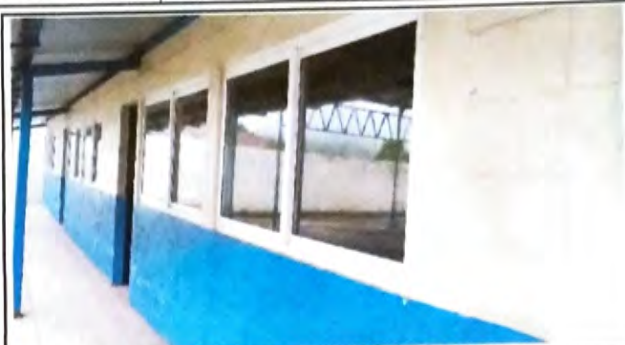
Foto 2: VISTA DE INSTALACIÓN DE VENTANAS FINALIZADAS

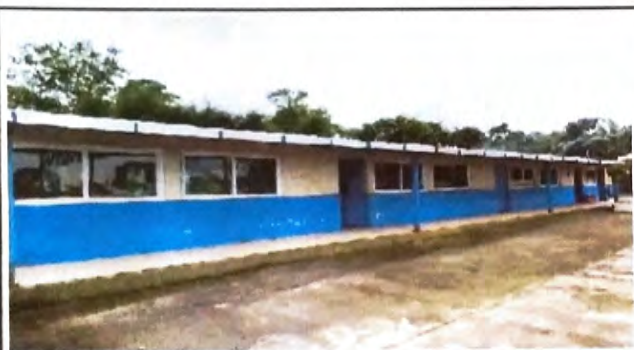
Foto 3: VISTA EXTERIOR

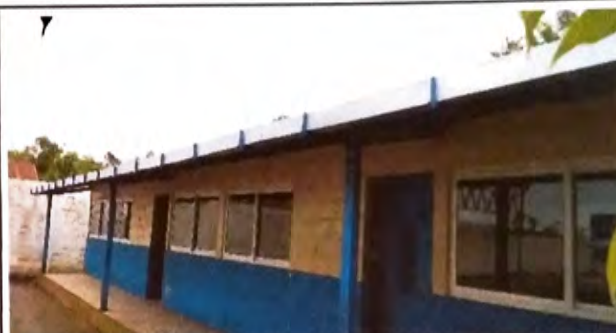
Foto 4: VISTA DE LADO DE SUMINISTRO E INSTALACIÓN DE CANAL DE METAL

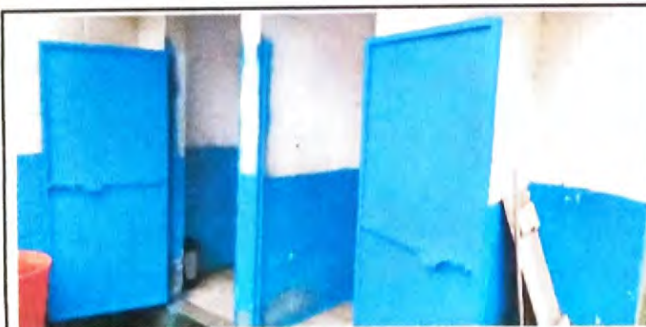
Foto 5: INTERIOR DE SUMINISTRO E INSTALACIÓN DE PUERTAS FINALIZADAS

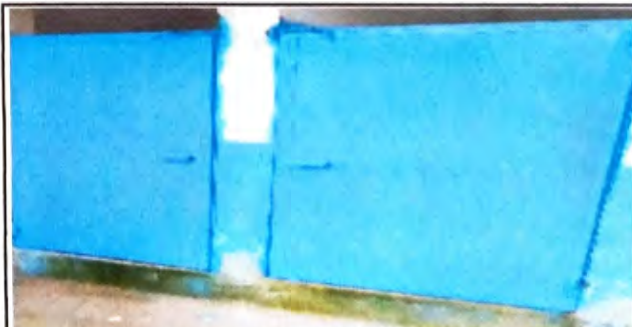
Foto 6: EXTERIOR DE SUMINISTRO E INSTALACIÓN DE PUERTAS FINALIZADAS

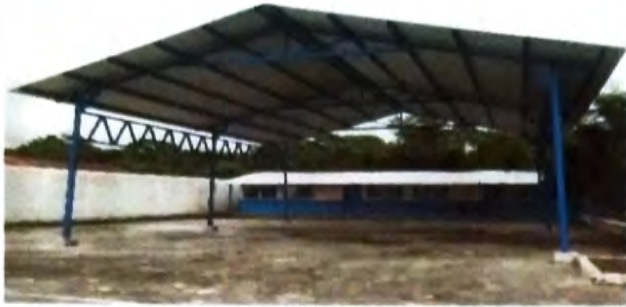
Foto1: VISTA INTERIOR DE ESTRUCTURA METÁLICA CON ANTICORROSIVO COLOCADA AL 100%

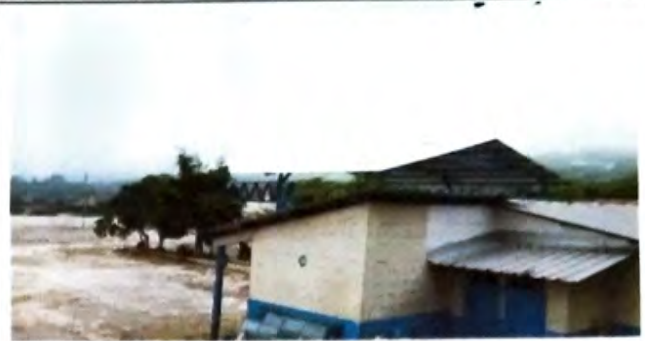
Foto 2: VISTA EXTERIOR E INSTALACIÓN DE ESTRUCTURAS METÁLICA CON ANTICORROSIVO FINALIZADO
