# REGISTRO FOTOGRÁFICO

## PROGRAMA DE MANTENIMIENTO DE EDIFICIOS ESCOLARES PÚBLICOS

| NOMBRE DEL ESTABLECIMIENTO: | EODP. ANEXA A EORM | DIRECCIÓN DEL ESTABLECIMIENTO: | CASERÍO SAN ANTONIO BUENA VISTA |
| CÓDIGO DEL ESTABLECIMIENTO: | 09-09-0007-42 | FECHA: | 31/05/2024 |

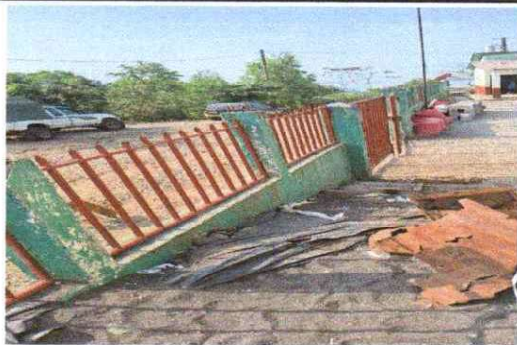
Foto1: FACHADA INTERIOR DEL INGRESO AL ESTABLECIMIENTO

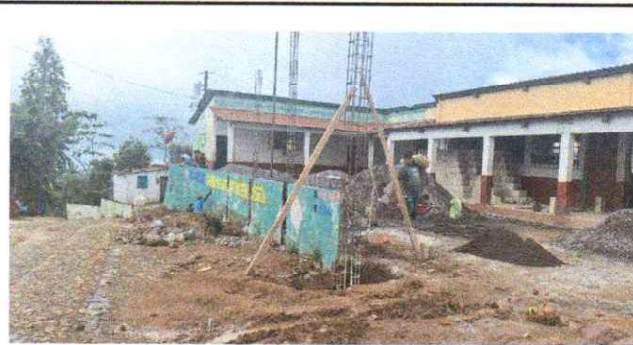
Foto 2: REALIZACIÓN DE SEGUIMIENTO DE MURO PERIMETRAL

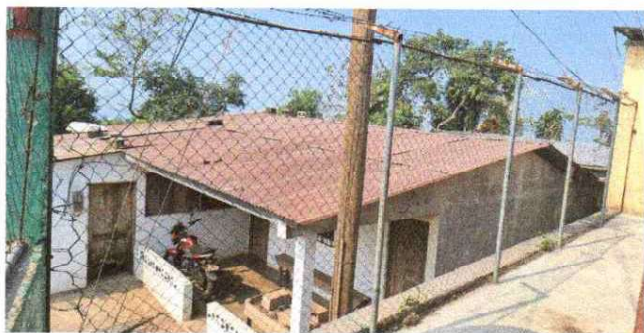
Foto 3: VISTA DE CIRCULACIÓN EN MAL ESTADO DEL ESTABLECIMIENTO

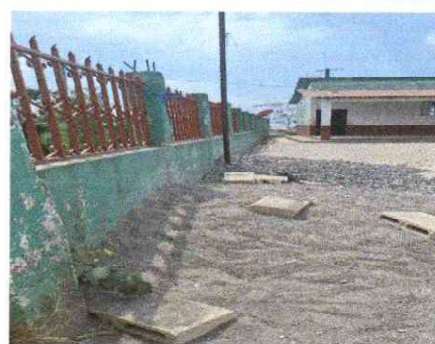
Foto 4: FACHADA DE MURO PERIMETRAL DETERIORADO

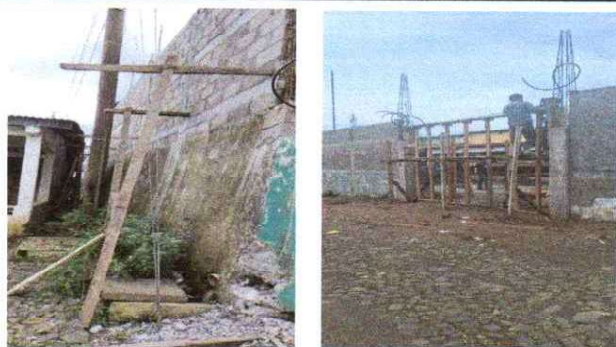
Foto 5: SEGUIMIENTO EN LEVANTADO DE MURO PERIMETRAL Y REALIZACIÓN DEL PORTON DETERIORADO

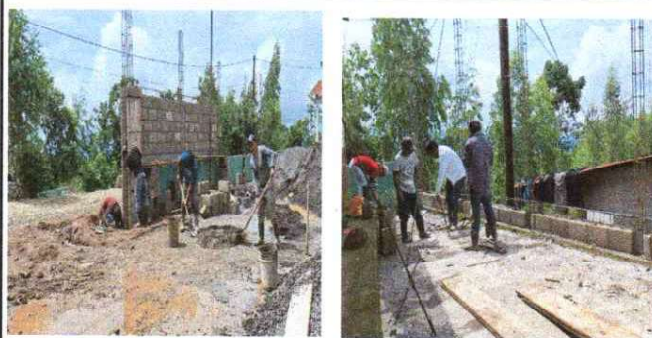
Foto 6: TRABAJO EN SEGUIMIENTO EN LEVANTADO DE MURO PERIMETRAL INTERIOR Y EXTERIOR DEL CENTRO EDUCATIVO.
