REGISTRO FOTOGRÁFICO  
PROGRAMA DE MANTENIMIENTO DE EDIFICIOS ESCOLARES PÚBLICOS

PRA-FOR-123  
Versión 1

| NOMBRE DEL ESTABLECIMIENTO: | EORM CASERÍO SAN ANTONIO BUENA VISTA | DIRECCIÓN DEL ESTABLECIMIENTO: | CASERÍO SAN ANTONIO BUENA VISTA |
| CÓDIGO DEL ESTABLECIMIENTO: | 09-09-0009-43 | FECHA: | 18/06/2024 |

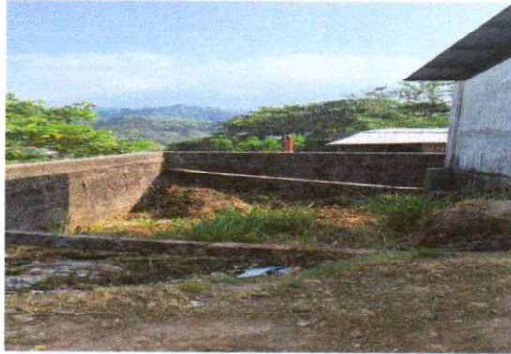
Foto 1: MURO PERIMETRAL DETERIORADA

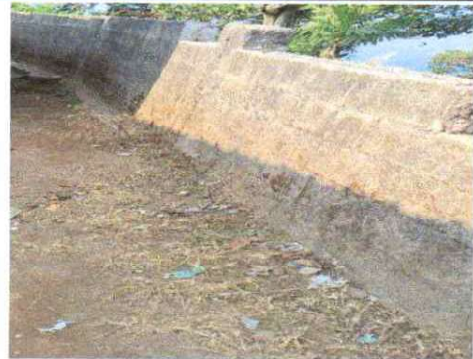
Foto 2: MURO PERIMETRAL EN MAL ESTADO

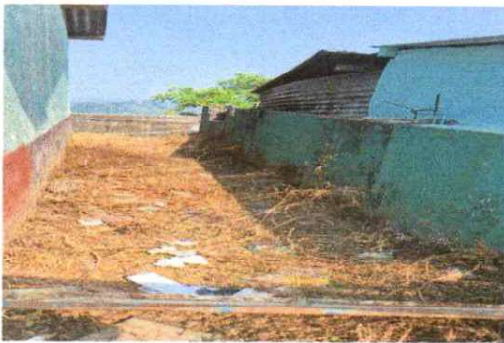
Foto 3: MURO PERIMETRAL EN DESCOMPOSICION

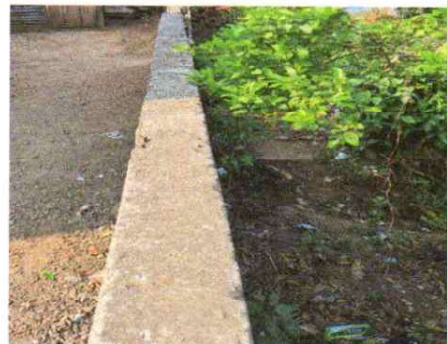
Foto 4: FACHADA DE MURO EN MAL ESTADO
