REGISTRO FOTOGRÁFICO  
PROGRAMA DE MANTENIMIENTO DE EDIFICIOS ESCOLARES PÚBLICOS

| NOMBRE DEL ESTABLECIMIENTO: | EORM CASERÍO SAN ANTONIO BUENA VISTA | DIRECCIÓN DEL ESTABLECIMIENTO: | CASERÍO SAN ANTONIO BUENA VISTA |
| CÓDIGO DEL ESTABLECIMIENTO: | 09-09-0009-43 | FECHA: | 27/06/2024 |

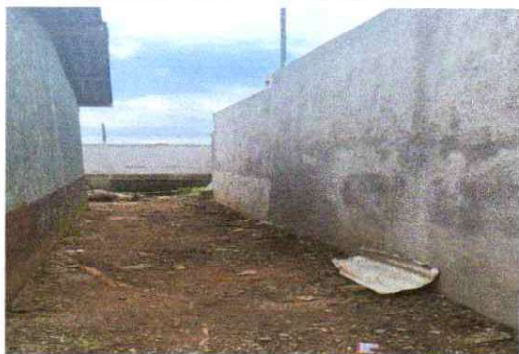
Foto 1: VISTA FACHADA INTERIOR DEL MURO PERIMETAL AL 100%

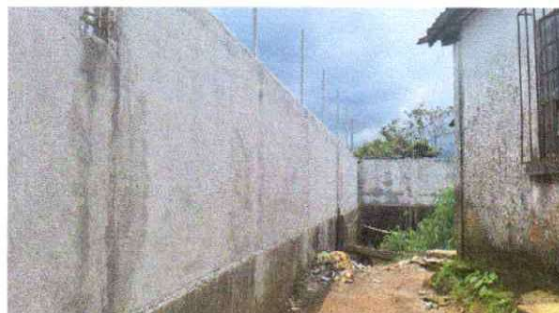
Foto 2: VISTA DE FINALIZACIÓN DE SEGUIMIENTO DE MURO PERIMETRAL AL 100%

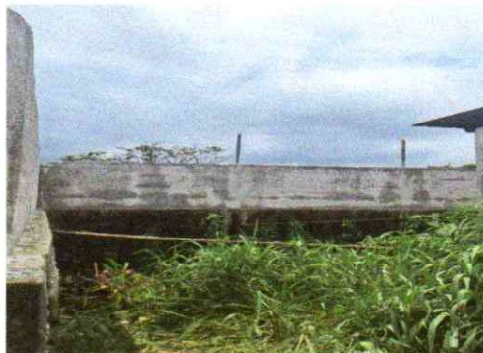
Foto 3: VISTA INTERIOR EN SEGUIMIENTO EN CONSTRUCCIÓN DE MURO AL 100%

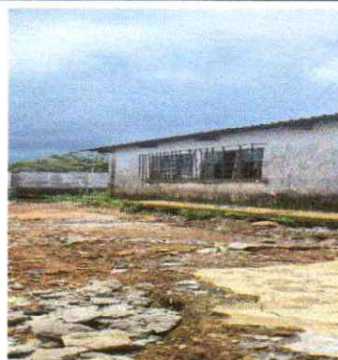
Foto 4: VISTA DE LA PARTE INTERIOR EN SEGUIMIENTO DE MURO AL 100%

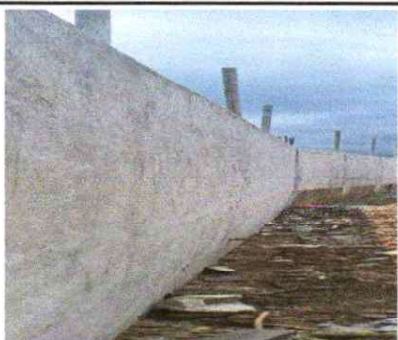
Foto 5: VISTA EXTERIOR DE MURO FINALIZADO AL 100%

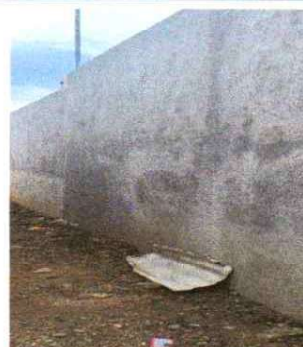
Foto 6: VISTA EXTERIOR DE MURO REALIZADO AL 100%
