REGISTRO FOTOGRÁFICO  
PROGRAMA DE MANTENIMIENTO DE EDIFICIOS ESCOLARES PÚBLICOS

PRA-FOR-123  
Versión 1

| DEPARTAMENTO: | QUETZALTENANGO | MUNICIPIO: | COATEPEQUE |
| NOMBRE DEL ESTABLECIMIENTO: | ESCUELA OFICIAL RURAL MIXTA | DIRECCIÓN DEL ESTABLECIMIENTO: | ALDEA SAN FRANCISCO JULAIN |

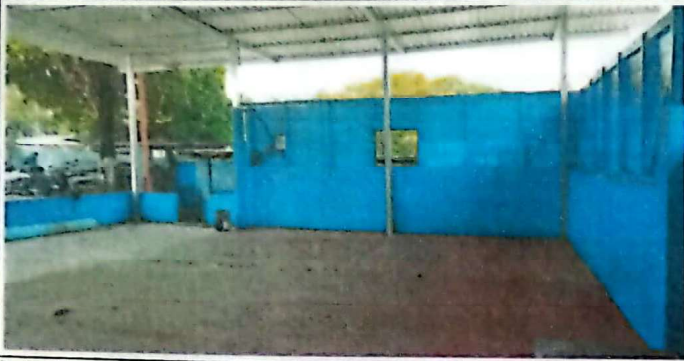
Foto 1:  
SUSTITUCIÓN DE BASES DE MADERA POR BASES DE METAL, EN SALON DE ESCUELA

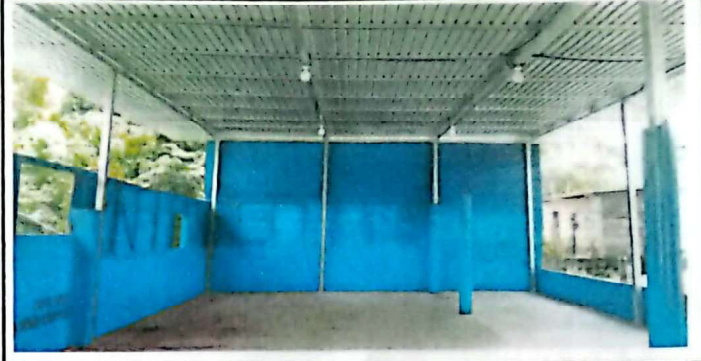
Foto 2:  
SUSTITUCIÓN DE COBERTURA DE LAMINA ACANALADA POR LAMINA TROQUELADA, EN SALON DE ESCUELA

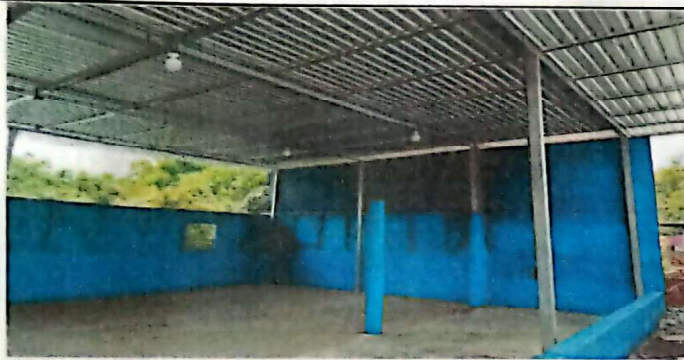
Foto 3:  
SUSTITUCIÓN DE ESTRUCTURA DE MADERA POR ESTRUCTURA METÁLICA

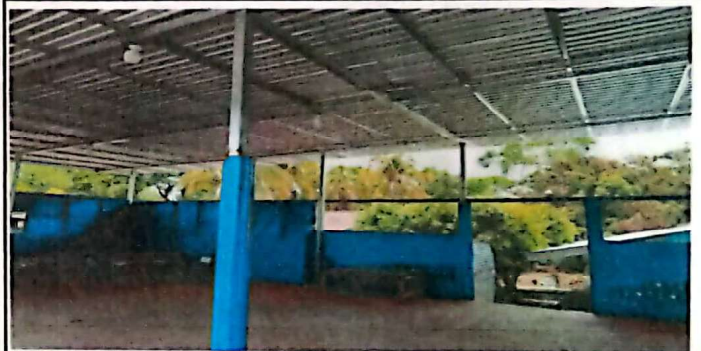
Foto 4:  
SUSTITUCIÓN DE ESTRUCTURA DE MADERA POR ESTRUCTURA METÁLICA

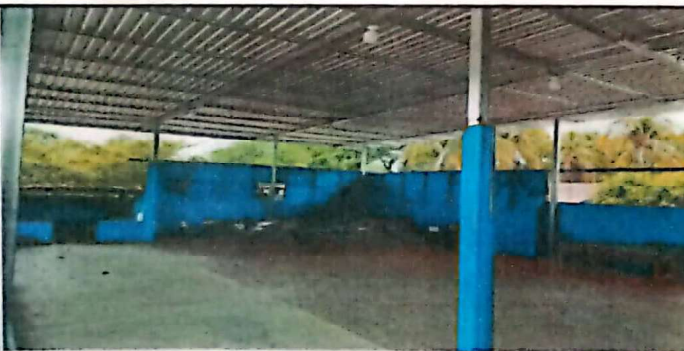
Foto 5:  
SUSTITUCIÓN DE INTERRUPTORES EN SALON DE ESCUELA

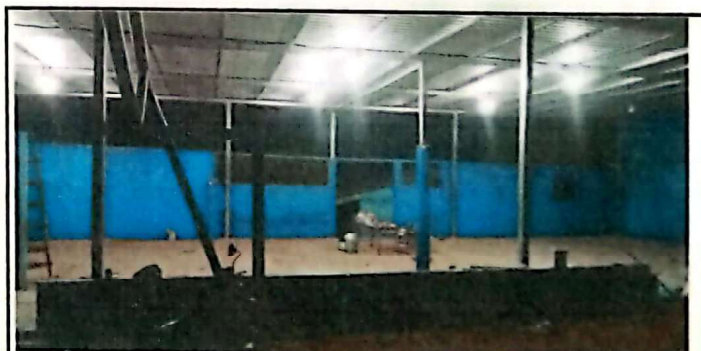
Foto 6:  
SUSTITUCIÓN DE PLAFONERAS, CABLEADO Y TUBO EN SALON DE ESCUELA
