SITUACIÓN DEFICIENCIAS DETERMINADAS

| NOMBRE DEL ESTABLECIMIENTO: | ESCUELA OFICIAL RURAL MIXTA | DIRECCIÓN DEL ESTABLECIMIENTO: | CASERÍO SAN BENITO PACAYÁ |
| CÓDIGO DEL ESTABLECIMIENTO: | 0920-0626-43 | FECHA: | 27/05/2024 |

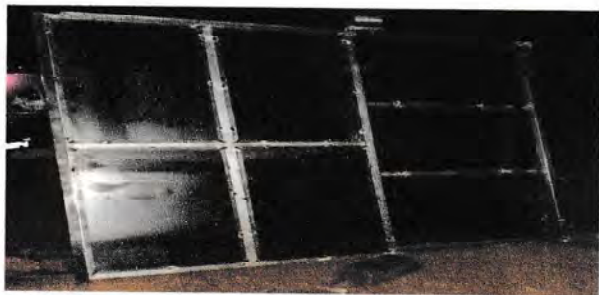
Foto 1: Sustrucción de portón metálico

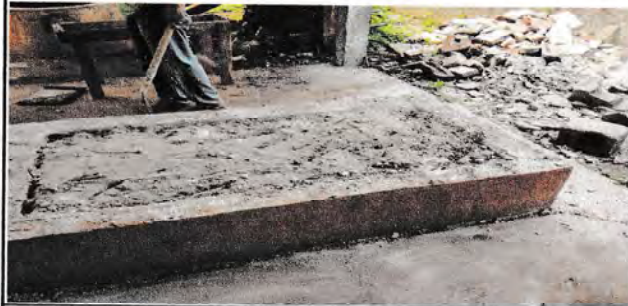
Foto 2: Suministro e instalación de paredes de cocina, reparación de estufa rural

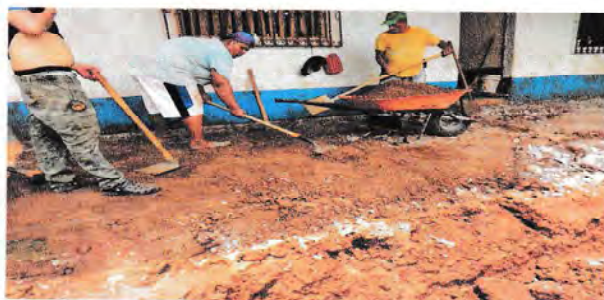
Foto 3: Sustrucción de piso de concreto

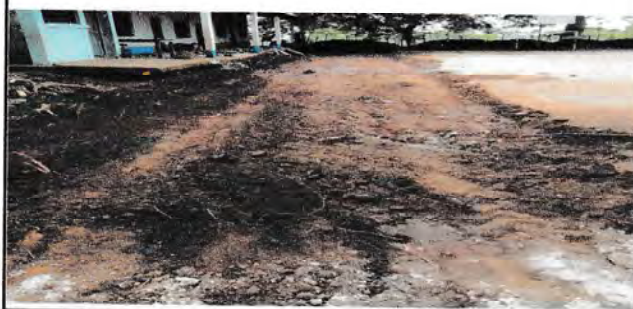
Foto 4: Suministro e instalación de piso en área deportiva

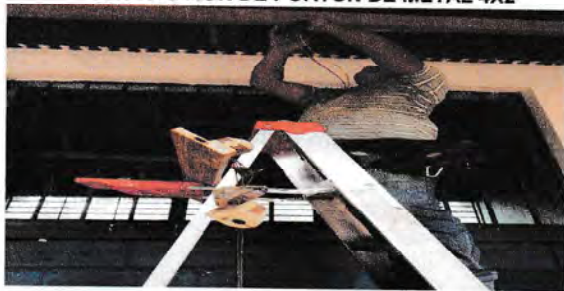
Foto 5: Reparación de sistema eléctrico

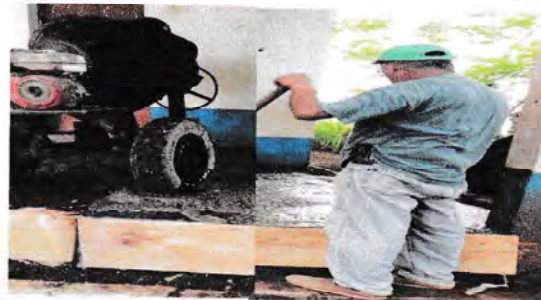
Foto 6: Suministro e instalación de muro de concreto
