| NOMBRE DEL ESTABLECIMIENTO | EODP Anexa a Escuela Oficial Urbana Mixta | DIRECCIÓN DEL ESTABLECIMIENTO | La Unión zona 5 |
| CÓDIGO DEL ESTABLECIMIENTO | 00-20-2659-42 | FECHA | 20/06/2024 |

REGISTRO FOTOGRÁFICO  
PROGRAMA DE MANTENIMIENTO DE EDIFICIOS ESCOLARES PÚBLICOS

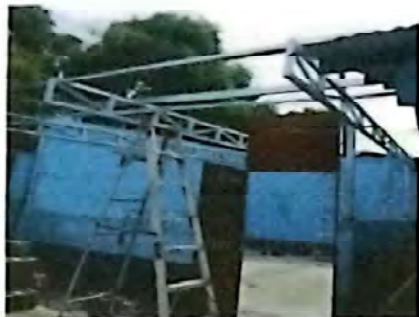
Foto 1: Suministro y sustitución de estructura metálica aula modulo 2

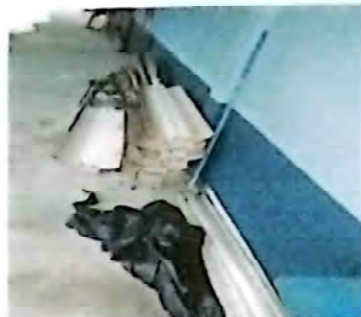
Foto 2: Sustitución de sistema eléctrico modulo 1 y 2

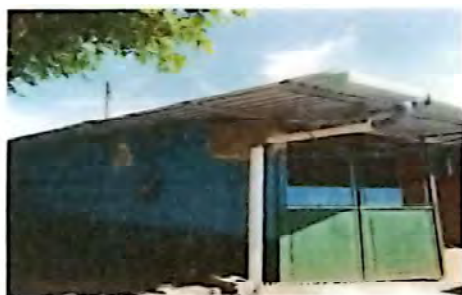
Foto 3: Suministro y sustitución de porton de metal

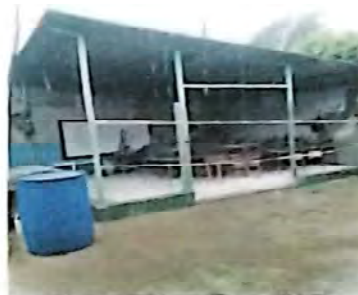
Foto 4: Suministro y sustitución de puerta de metal modulo 2

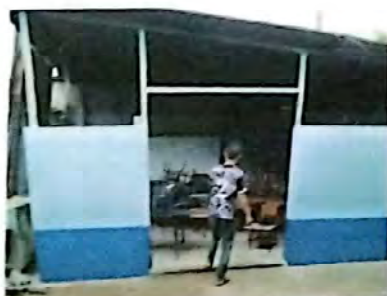
Foto 5: Suministro y sustitución de muro de aula modulo 2

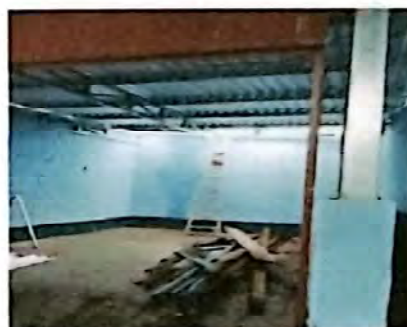
Foto 6: Suministro y sustitución de lamina C 26 modulo 2

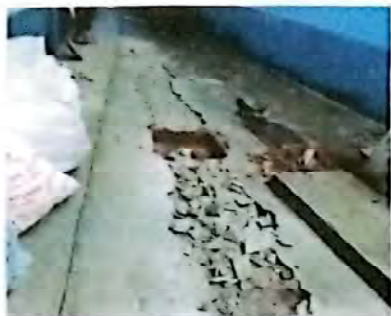
Foto 1: Suministro y sustitución de tubería de PVC línea principal aguas negras.
