REGISTRO FOTOGRÁFICO  
PROGRAMA DE MANTENIMIENTO DE EDIFICIOS ESCOLARES PÚBLICOS

SITUACIÓN DEFICIENCIAS DETERMINADAS

| NOMBRE DEL ESTABLECIMIENTO: | EORM | DIRECCIÓN DEL ESTABLECIMIENTO: | CANTON SAMARIA, ALDEA LAS PALMAS |
| CÓDIGO DEL ESTABLECIMIENTO: | 09-20-2739-43 | FECHA: | 25/11/2024 |

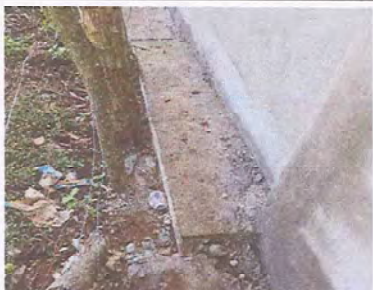
Foto 7:  
REPARACION DE BANQUETA DE CONCRETO

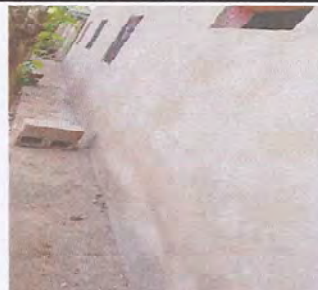
Foto 8:  
REPARACION DE BANQUETA DE CONCRETO

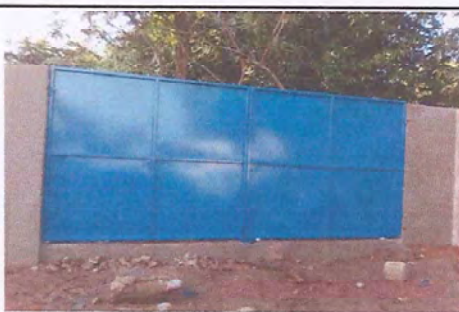
Foto 9:  
FABRICACIÓN E INSTALACION DE PORTON DE METAL

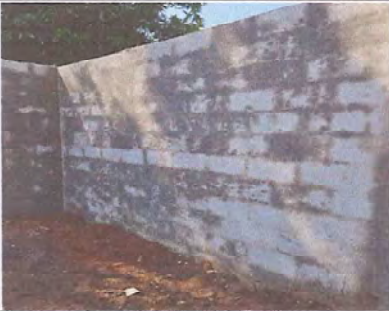
Foto 1:  
REPARACION Y SUSTITUCION DE MURO PERIMETRAL 72 METROS CUADRADOS

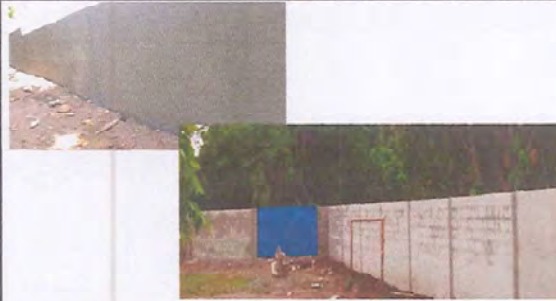
Foto 2:  
REPARACION Y SUSTITUCION DE MURO PERIMETRAL 72 METROS CUADRADOS

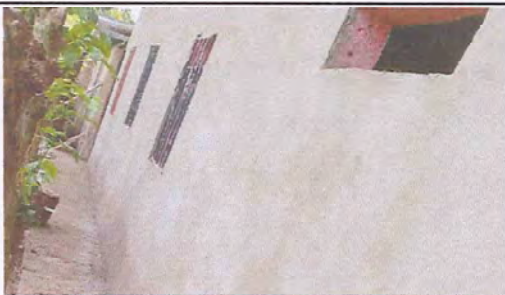
Foto 3:  
REPARACION DE PARED EN AULA, REPELLO Y CERNIDO CON CONCRETO

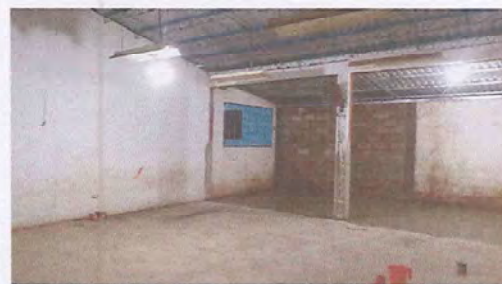
Foto 4:  
REPARACION DE PARED EN AULA, REPELLO Y CERNIDO CON CONCRETO

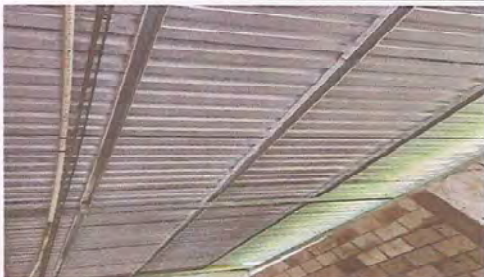
Foto 5:  
SUSTITUCIÓN DE ESTRUCTURA DE METAL DE SOPORTE DE TECHO

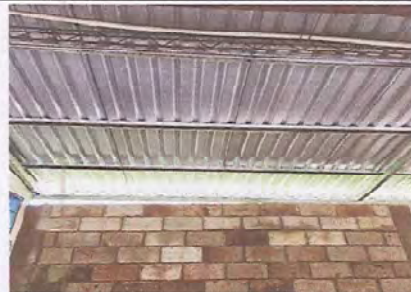
Foto 6:  
SUSTITUCIÓN DE LAMINA POR LAMINA TROQUELADA C26
