REGISTRO FOTOGRÁFICO

| DEPARTAMENTO: | QUETZALTENANGO | MUNICIPIO: | COATEPEQUE |
| NOMBRE DEL ESTABLECIMIENTO: | ESCUELA DE EDUCACIÓN ESPECIAL | DIRECCIÓN DEL ESTABLECIMIENTO: | 1A. CALLE 2-89 ZONA 6 COLONIA MIGUEL ANGEL ASTURIAS |
| CÓDIGO DEL ESTABLECIMIENTO: | 09-20-4068-42 | FECHA DE LA INSPECCIÓN: | 8/11/2023 |

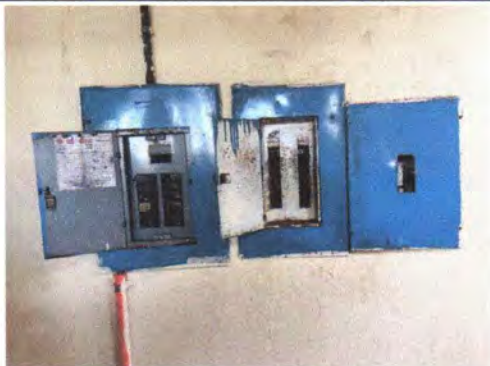
| <p><b>Foto 1:</b> Evaluadora de campo, iniciando con la visita de evaluación de campo en el establecimiento educativo.</p> | <p><b>Foto 2:</b> Se requiere mejoramiento de red eléctrica en módulo de aulas 1.</p> |

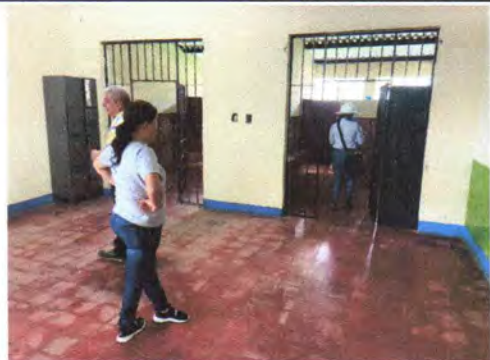
| <p><b>Foto 3:</b> En módulo de baños generales, se requiere mejoramiento de puertas de metal.</p> | <p><b>Foto 4:</b> Puede verificarse el deterioro de piso en módulo de aulas.</p> |

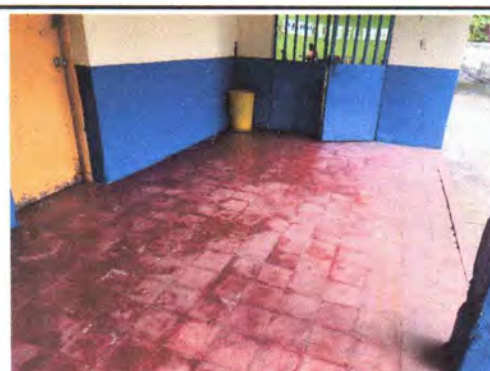
| <p><b>Foto 5:</b> Puede verificarse el deterioro de piso en módulo de aulas.</p> | <p><b>Foto 6:</b> Puede verificarse el deterioro de piso en módulo de aulas.</p> |

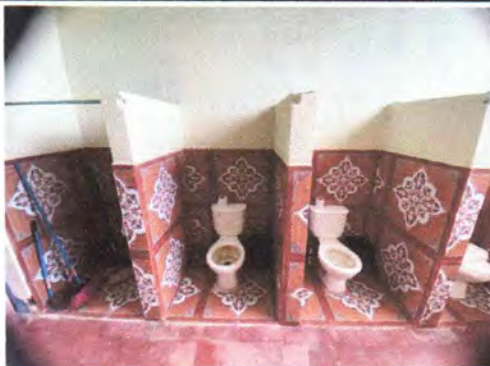
Foto 7: Inodoro en mal estado, requiere remozamiento, e instalación de puertas de metal.

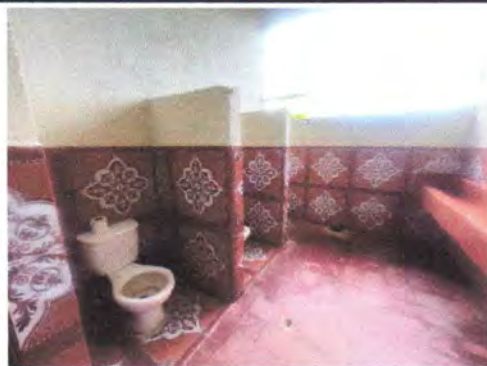
Foto 8: Inodoro en mal estado, requiere remozamiento, e instalación de puertas de metal.

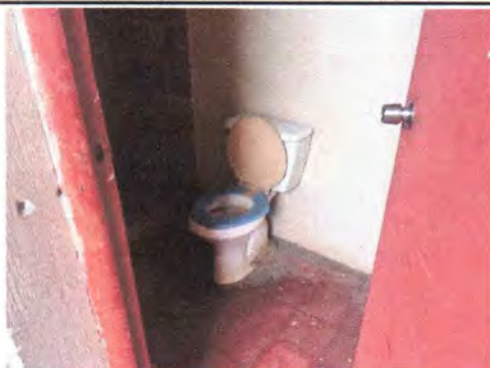
Foto 9: Inodoro en mal estado, requiere remozamiento.

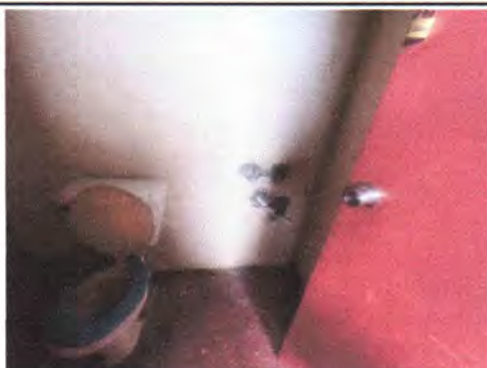
Foto 10: Inodoro en mal estado, requiere remozamiento.
