REGISTRO FOTOGRÁFICO  
PROGRAMA DE MANTENIMIENTO DE EDIFICIOS ESCOLARES PÚBLICOS

SITUACIÓN DEFICIENCIAS DETERMINADAS

| NOMBRE DEL ESTABLECIMIENTO: | ESCUELA OFICIAL RURAL MIXTA | DIRECCIÓN DEL ESTABLECIMIENTO: | ALDEA LOS ENCUENTROS SECTOR III |
| CÓDIGO DEL ESTABLECIMIENTO: | 09-20-4168-43 | FECHA: | 08/05/2024 |

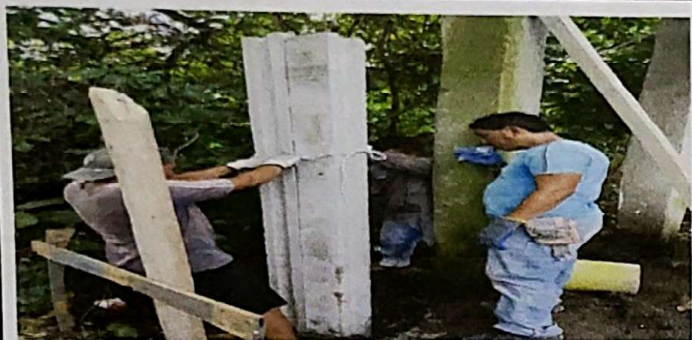
Foto 1: Sustitución de muro perimetral prefabricado de concreto reforzado H=2.5m

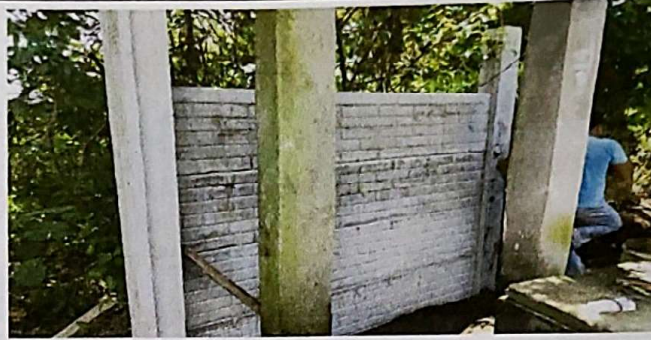
Foto 2: Sustitución de muro perimetral prefabricado de concreto reforzado H=2.5m

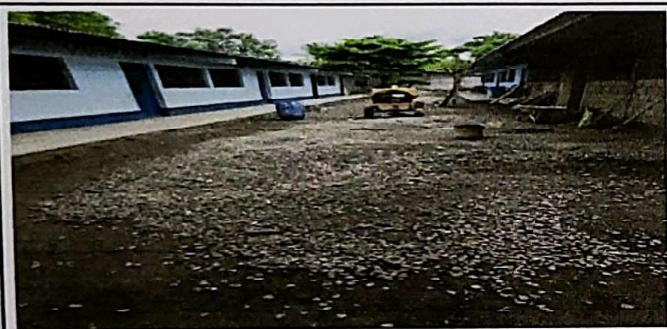
Foto 3: Suministro de piso de torta de concreto T=10, cemento 85 U, 12m3 pldrín, 12m3 Arena de río.

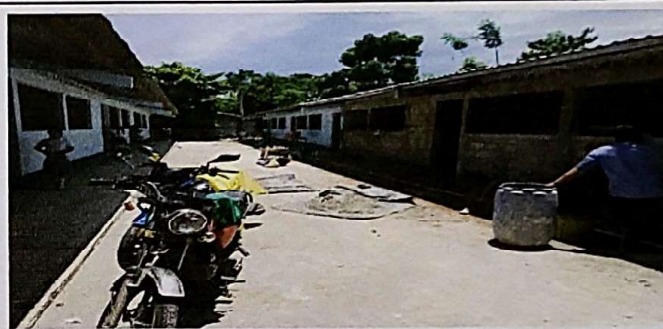
Foto 4: Suministro de piso de torta de concreto T=10, cemento 85 U, 12m3 pldrín, 12m3 Arena de río.

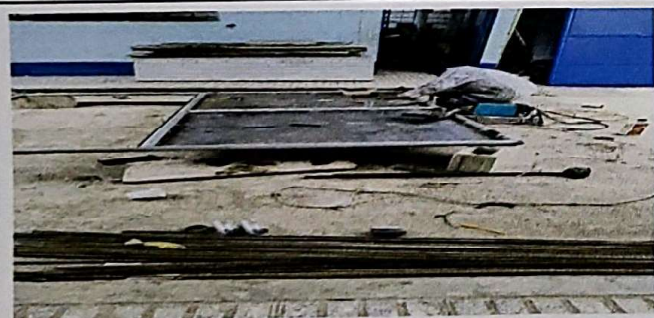
Foto 5: Fabricación de portón metálico 3.00x2.5m doble hoja electromalla reforzada

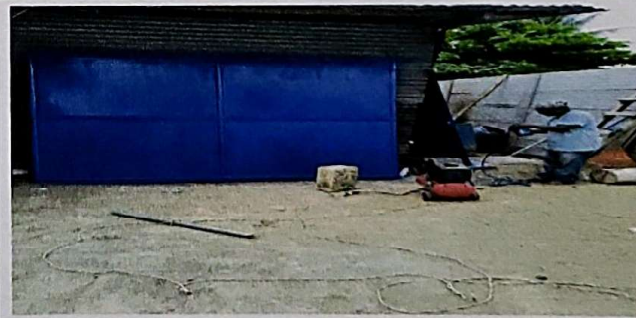
Foto 6: Fabricación de portón metálico 3.00x2.5m doble hoja electromalla reforzada
