SITUACIÓN DEFICIENCIAS DETERMINADAS

DURANTE

| NOMBRE DEL ESTABLECIMIENTO: | EORM | DIRECCIÓN DEL ESTABLECIMIENTO: | SAN JUAN DEL RÍO, ALDEA VILLA HERMOSA |
| CÓDIGO DEL ESTABLECIMIENTO: | 09-22-0008-43 | FECHA: | 14/06/2024 |

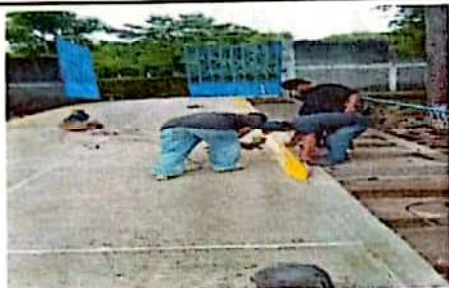
**FOTO 1:**  
INSTALACIÓN DE EMPEDRADO Y TORTA DE CONCRETO, REPARACION DE GRADAS E INSTALACION DE PASA MANOS

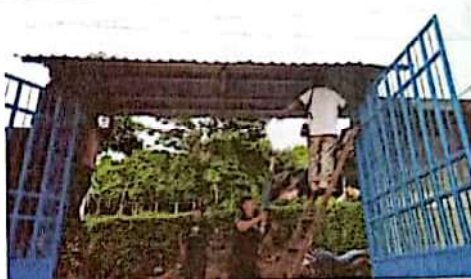
**FOTO 2:**  
MANTENIMIENTO DE PORTON DE METAL DE INGRESO AL CENTRO EDUCATIVO

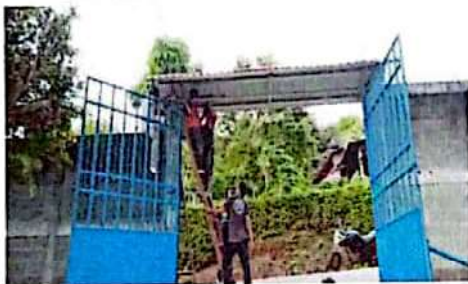
**FOTO 3:**  
INSTALACION DE ESTRUCTURA DE SOPORTE DE LAMINA E INSTALACION DE LAMINA EN PORTON DE INGRESO

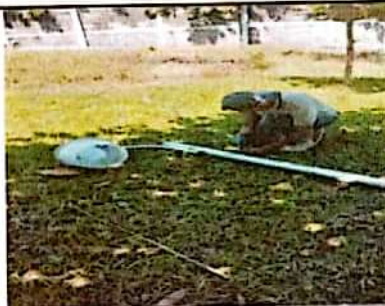
**FOTO 4:**  
AREA PARA INSTALAR LAMPARAS DE ILUMINACIÓN INTERIOR EN CENTRO EDUCATIVO

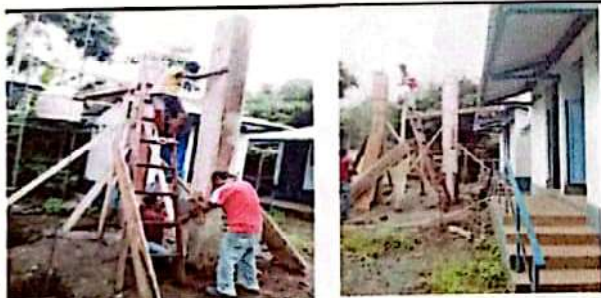
**FOTO 5:**  
FABRICACION DE BASE PARA DEPOSITO DE AGUA, INSTALACION DE DEPOSITO DE AGUA, APLICACIÓN PINTURA A BASE CONCRETO EN SANITARIOS

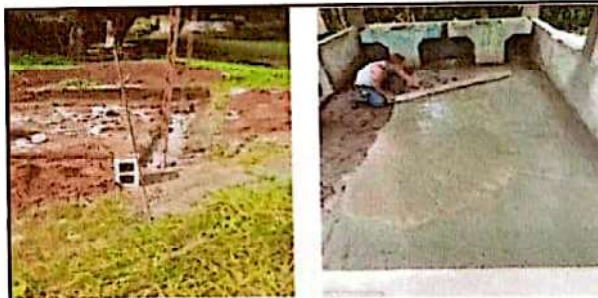
**FOTO 6:**  
INSTALACIÓN DE MURO DE CONCRETO E INSTALACIÓN DE TORTA DE CONCRETO EN PILAS

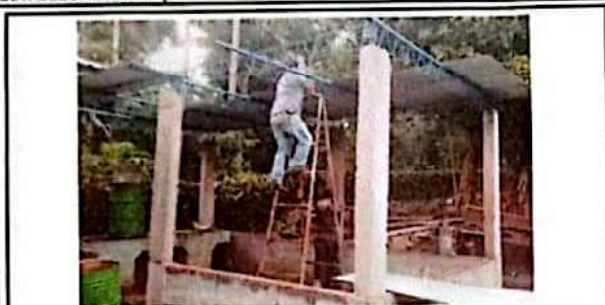
**FOTO 7:**  
SUSTITUCION DE ESTRUCTURA DE MADERA POR ESTRUCTURA DE METAL EN PILAS

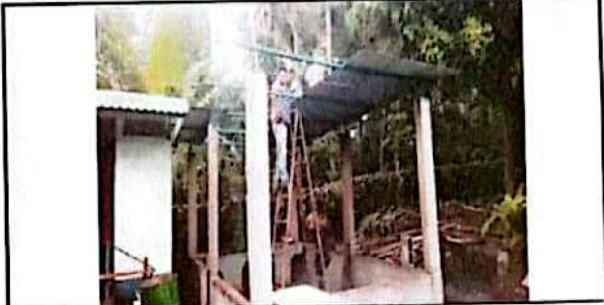
**FOTO 8:**  
SUSTITUCION DE LAMINA POR LAMINA ACANALADA EN PILAS
