| NOMBRE DEL ESTABLECIMIENTO: | <b>EORM</b> | DIRECCIÓN DEL ESTABLECIMIENTO: | <b>SAN JUAN DEL RÍO, ALDEA VILLA HERMOSA</b> |
| CÓDIGO DEL ESTABLECIMIENTO: | <b>09-22-0008-43</b> | FECHA: | <b>12/08/2024</b> |

REGISTRO FOTOGRÁFICO  
PROGRAMA DE MANTENIMIENTO DE EDIFICIOS ESCOLARES PÚBLICOS

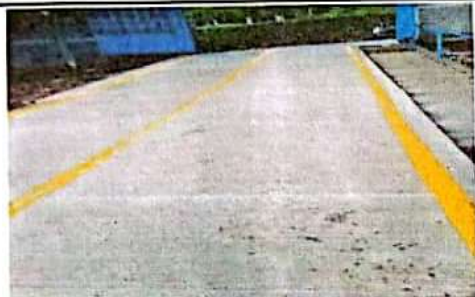
**FOTO 1:**  
INSTALACIÓN DE EMPEDRADO Y TORTA DE CONCRETO, REPARACION DE GRADAS E INSTALACION DE PASA MANOS

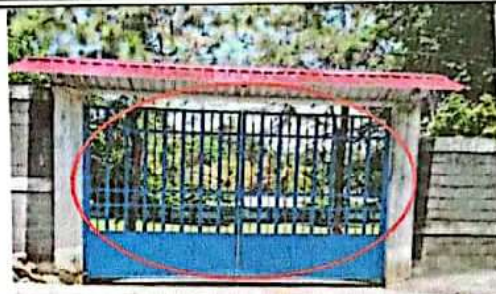
**FOTO 2:**  
MANTENIMIENTO DE PORTON DE METAL DE INGRESO AL CENTRO EDUCATIVO

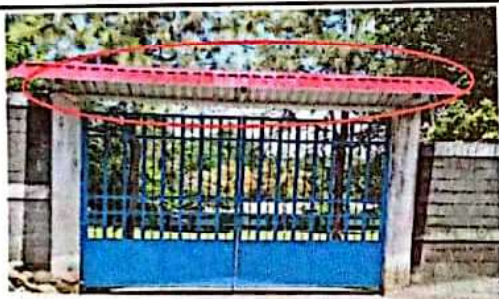
**FOTO 3:**  
INSTALACION DE ESTRUCTURA DE SOPORTE DE LAMINA E INSTALACION DE LAMINA EN PORTON DE INGRESO

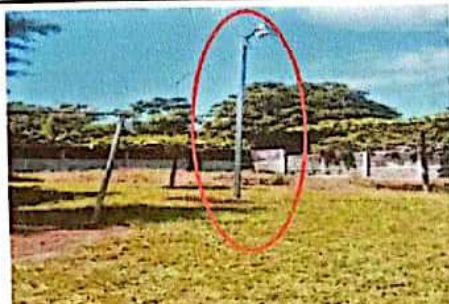
**FOTO 4:**  
AREA PARA INSTALAR LAMPARAS DE ILUMINACIÓN INTERIOR EN CENTRO EDUCATIVO

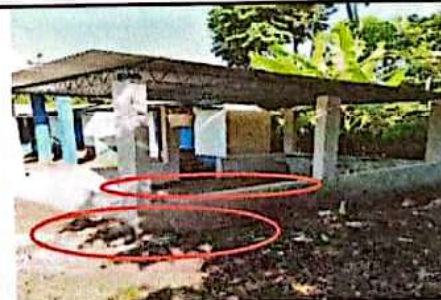
**FOTO 6:**  
INSTALACIÓN DE MURO DE CONCRETO E INSTALACIÓN DE TORTA DE CONCRETO EN PILAS

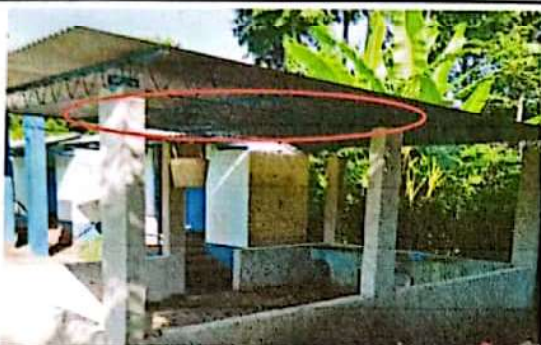
FOTO 7:  
SUSTITUCION DE ESTRUCTURA DE MADERA POR ESTRUCTURA DE METAL EN PILAS

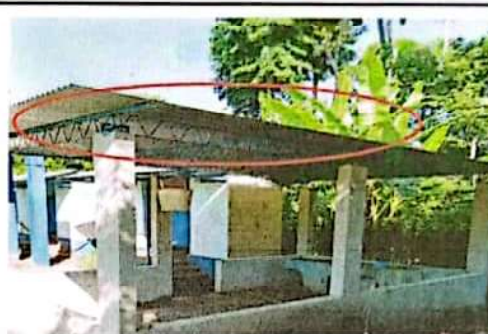
FOTO 8:  
SUSTITUCION DE LAMINA POR LAMINA ACANALADA EN PILAS
