SITUACIÓN DEFICIENCIAS DETERMINADAS:

POSTERIOR ☒

| NOMBRE DEL ESTABLECIMIENTO: | INEB DE TELESECUNDARIA | DIRECCIÓN DEL ESTABLECIMIENTO: | ALDEA SEQUIMILLA |
| CÓDIGO DEL ESTABLECIMIENTO: | 09-22-0010-45 | FECHA: | 28/06/2024 |

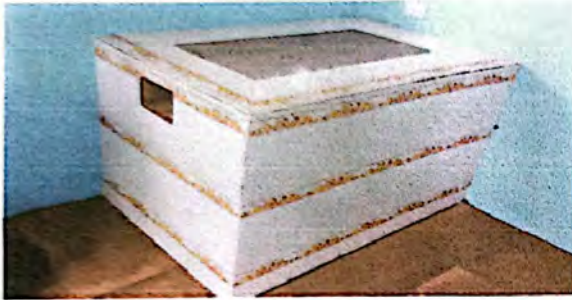
Foto 1: Suministro y Reparación de estufa en cocina con ladrillos y chimenea Finalizado

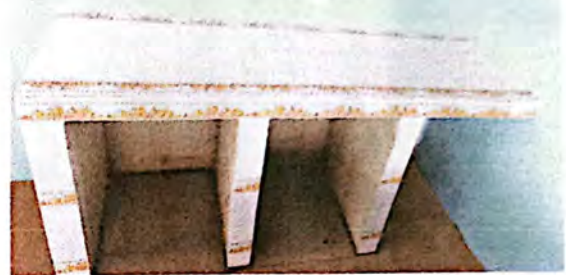
Foto 2: Suministro y Reparación de mesa de trabajo en cocina 2 x 0.60 x 0.90 M Finalizado

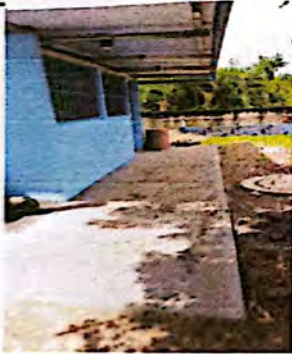
Foto 3: Suministro y Reparación de torta de concreto 11 X 1.25 M Finalizado

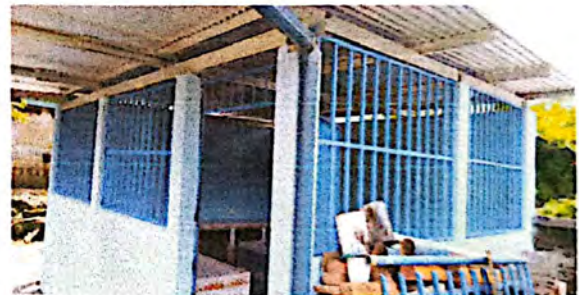
Foto 4: Suministro y Sustitución de malla por balcones de metal Finalizado

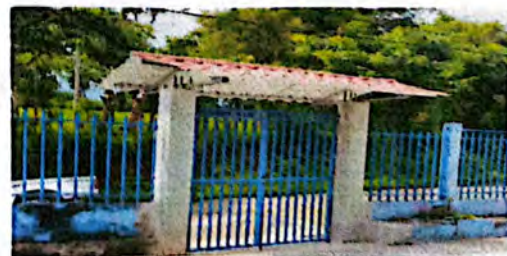
Foto 6: Suministro y Sustitución de portón de metal de 2 x 2.5 M Finalizado

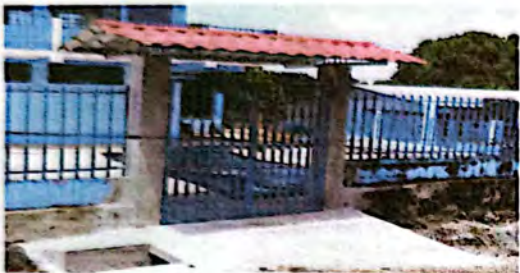
Foto 7: Suministro y Sustitución de Columnas de concreto de 0.2 X 0.2 X 2.5m Finalizado

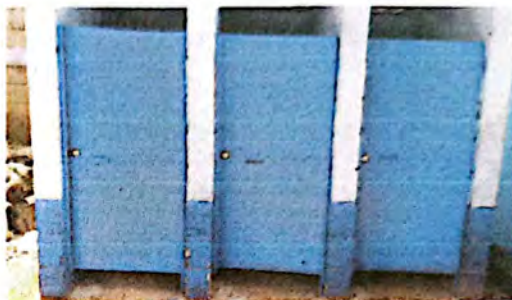
Foto 8: Suministro y Sustitución de puerta de metal en sanitarios Finalizado

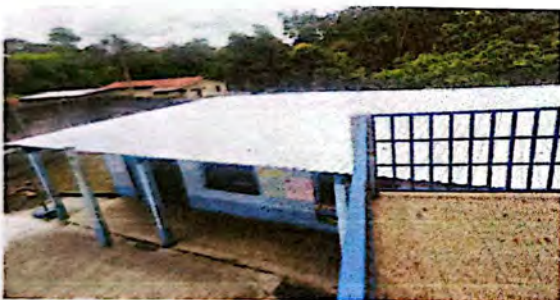
Foto 9: Suministro y Sustitución de lámina, por lamina troquelada Calibre 26 en aulas Finalizado

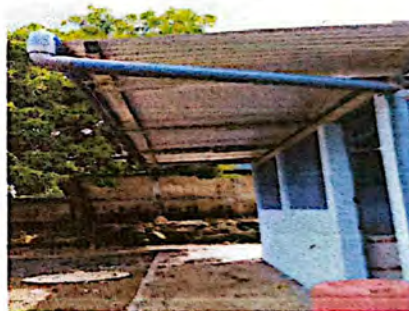
Foto 10: Suministro y sustitución de lámina acanalada por lámina acanalada c26 en cocina Finalizado

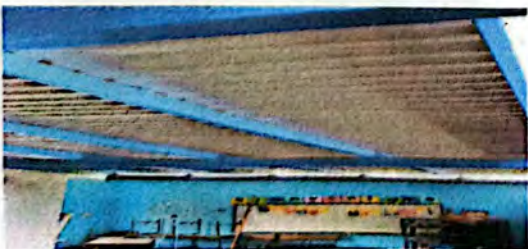
Foto 11: Suministro y Mantenimiento de estructura de metal de módulo de 2 aulas Finalizado

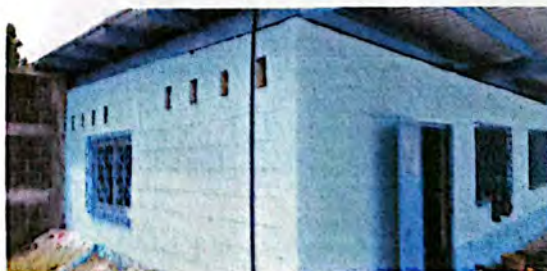
Foto 12: Suministro y Mantenimiento de 3 balcones de metal de 1.65x1.06 mts Finalizado

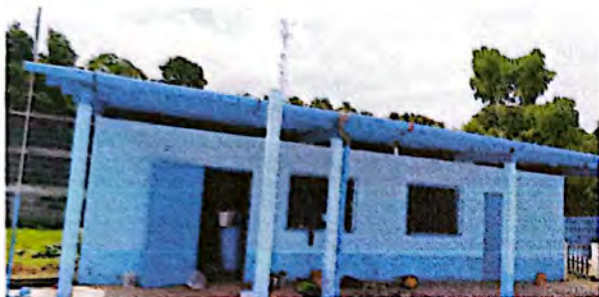
Foto 13: Suministro y Mantenimiento de 2 puertas de metal de dos aulas Finalizado

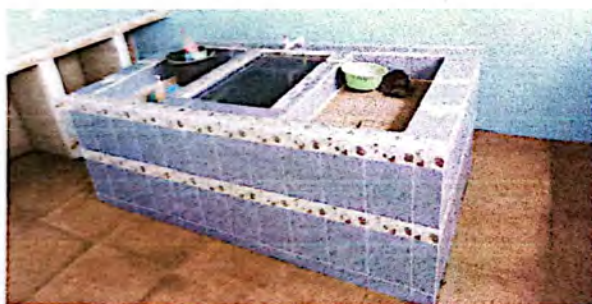
Foto 15: Suministro e Instalación de azulejo en pila de cocina Finalizado

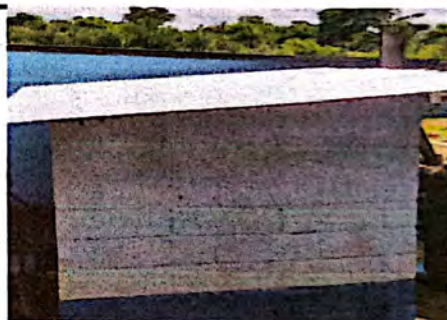
Foto 16: Suministro, desinstalación e instalación de lámina acanalada por lamina troquelada en sanitario Finalizado

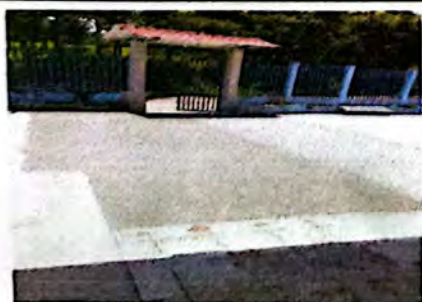
Foto 17: Suministro y sustitución de torta de cemento en patio 40 m2 Finalizado

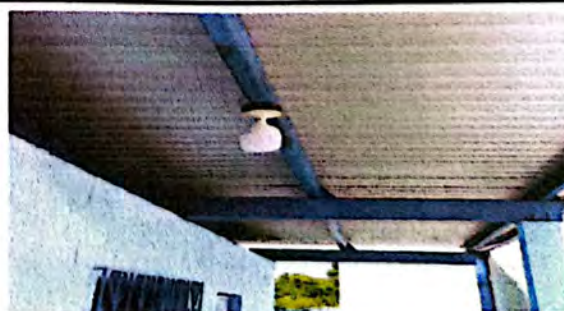
Foto 18: Suministro y Sustitución de instalación eléctrica en aulas Finalizado
