| DEPARTAMENTO: | QUETZALTENANGO | MUNICIPIO: | FLORES COSTA CUCA |
| NOMBRE DEL ESTABLECIMIENTO: | EORM | DIRECCIÓN DEL ESTABLECIMIENTO: | CASERIO BENDICION DE DIOS ALDEA GALVEZ |

**REGISTRO FOTOGRÁFICO**

**PROGRAMA DE MANTENIMIENTO DE EDIFICIOS ESCOLARES PÚBLICOS**

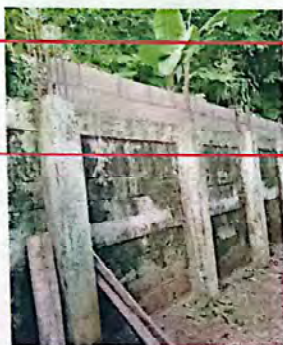
Foto 1: REPARACION DE MURO PERIMETRAL

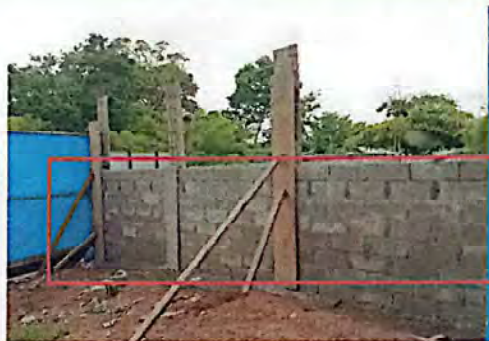
Foto 2: SUSTITUCION MURO DE CONCRETO

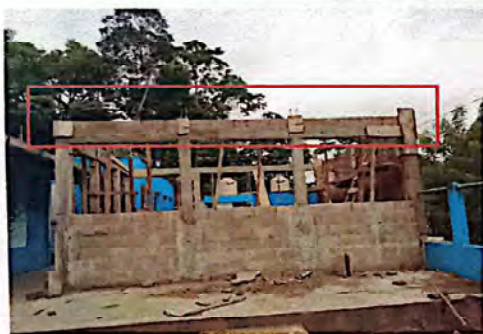
Foto 3: SUSTITUCION LAMINA ZINC POR LAMINA TERNIUM ALUZING TROQUELADA C26

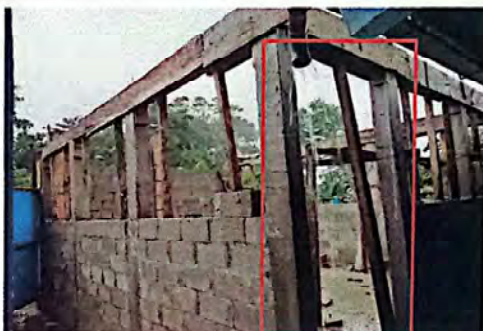
Foto 4: SUSTITUCION MALLA GALVANIZADA POR BALCONES

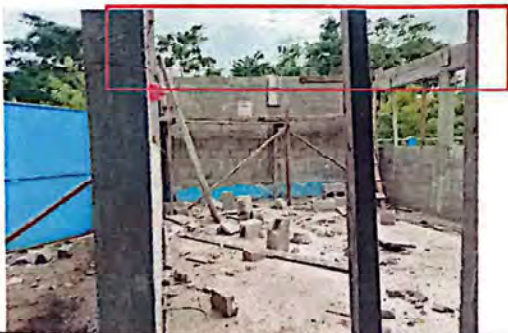
Foto 5: SUSTITUCION DE ESTRUCTURA DE SOPORTE DE MADERA POR ESTRUCTURA DE METAL

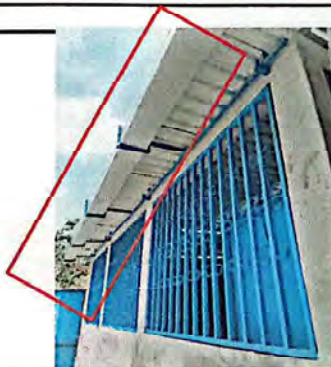
Foto 6: SUSTITUCION DE CANAL DE PVC

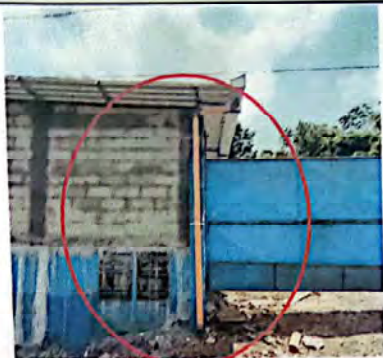
Foto1: SUSTITUCION DE BAJADAS DE AGUA PLUVIL DE TUBO DE PVC DE 3"

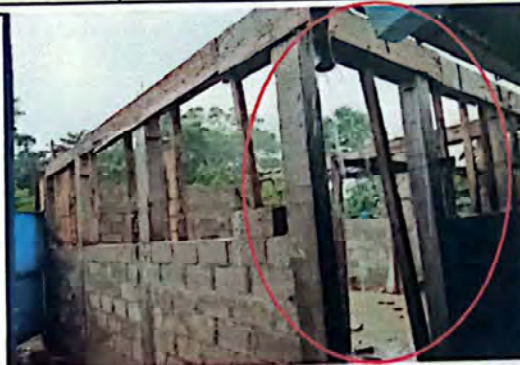
Foto 2: SUSTITUCION DE PUERTA METALICA CON PASADOR

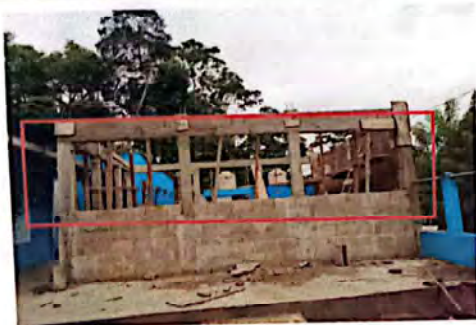
Foto 3: SUSTITUCION MALLA GALVANIZADA POR BALCONES
