SITUACIÓN DEFICIENCIAS DETERMINADAS:

| DEPARTAMENTO: | QUETZALTENANGO | MUNICIPIO: | FLORES COSTA CUCA |
| NOMBRE DEL ESTABLECIMIENTO: | EORM | DIRECCIÓN DEL ESTABLECIMIENTO: | CASERIO BENDICION DE DIOS ALDEA GALVEZ |
| CÓDIGO DEL ESTABLECIMIENTO: | 09-22-4112-43 | FECHA: | 26/06/2024 |

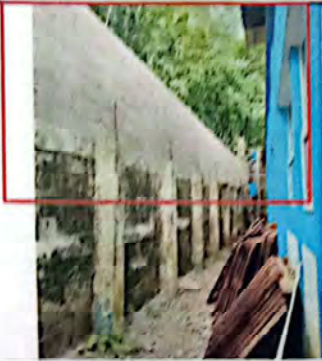
Foto 1: REPARACION DE MURO PERIMETRAL

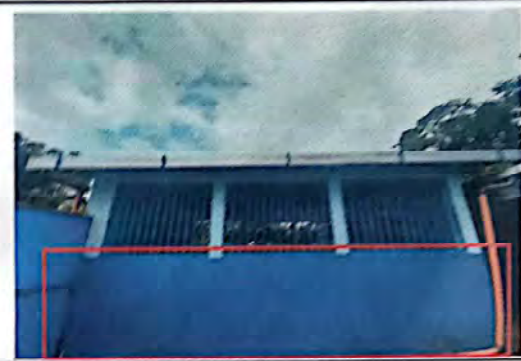
Foto 2: SUSTITUCION MURO DE CONCRETO

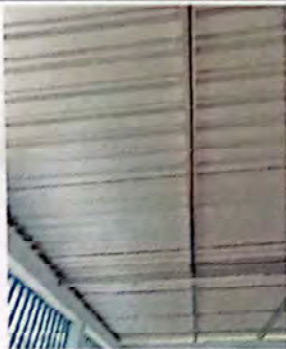
Foto 3: SUSTITUCION LAMINA ZINC POR LAMINA TERNIUM ALUZINC TROQUELADA C26

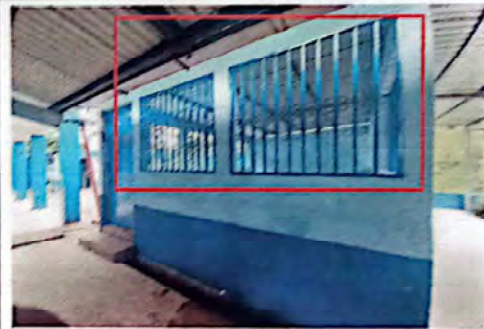
Foto 4: SUSTITUCION MALLA GALVANIZADA POR BALCONES

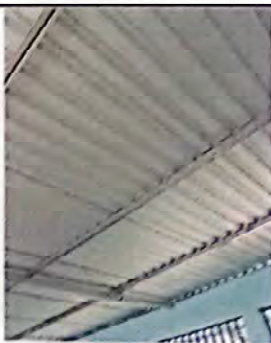
Foto 5: SUSTITUCION DE ESTRUCTURA DE SOPORTE DE MADERA POR ESTRUCTURA DE METAL

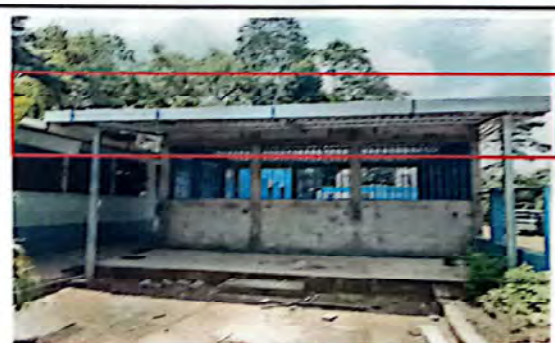
Foto 6: SUSTITUCION DE CANAL DE PVC

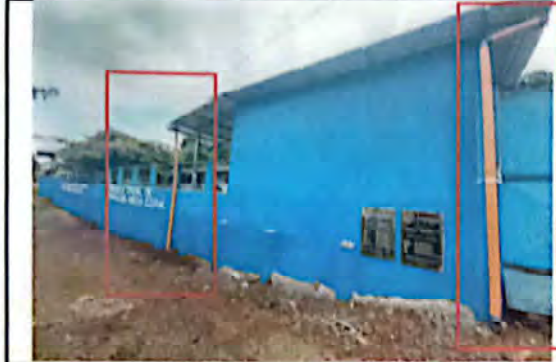
Foto 1: SUSTITUCION DE BAJADAS DE AGUA PLUVIAL DE TUBO DE PVC DE 3"

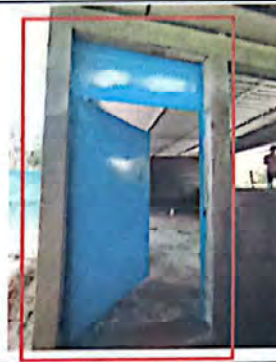
Foto 2: SUSTITUCION DE PUERTA METALICA CON PASADOR

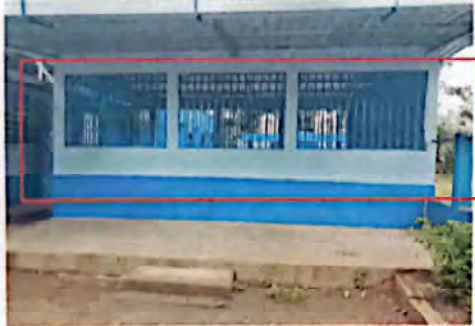
Foto 3: SUSTITUCION MALLA GALVANIZADA POR BALCONES
