REGISTRO FOTOGRÁFICO  
PROGRAMA DE MANTENIMIENTO DE EDIFICIOS ESCOLARES PÚBLICOS

Ministerio de Educación  
GUATEMALA

| NOMBRE DEL ESTABLECIMIENTO: | E.O.R.M Cantón Pamesebal II | DIRECCIÓN DEL ESTABLECIMIENTO: | Cantón Pamesebal II |

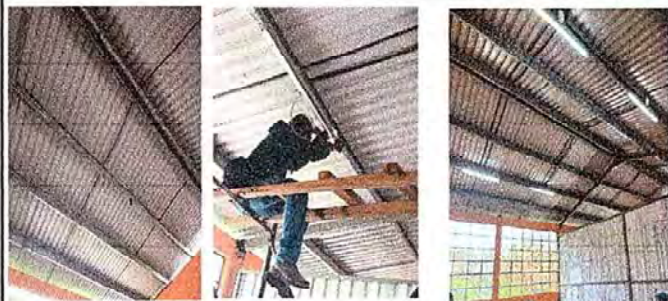
Foto1: modulo I, Reparacion del cableado electrico, sustitucion de ducto electrico mas accesorios, sustitución de lamparas led y instalaciones de unidades de luz.

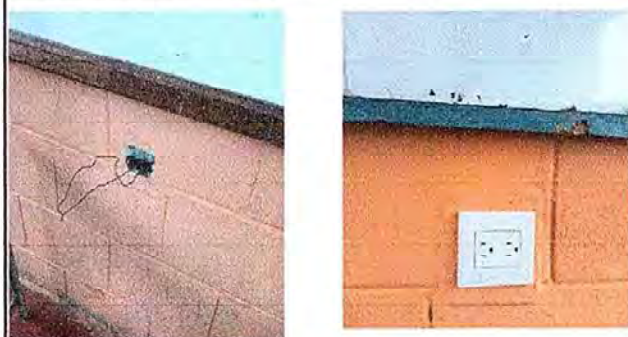
Foto 2: modulo I, Sustitucion de toma corriente.

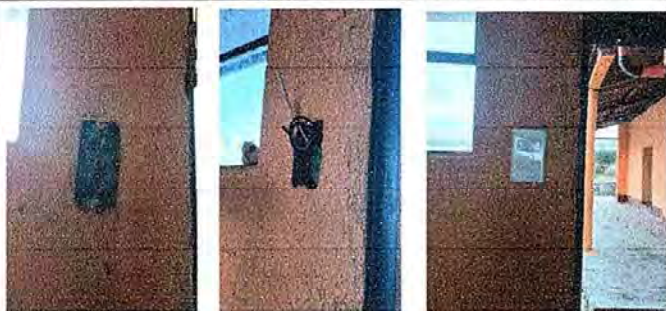
Foto 3: modulo I, Sustitución de interruptores.

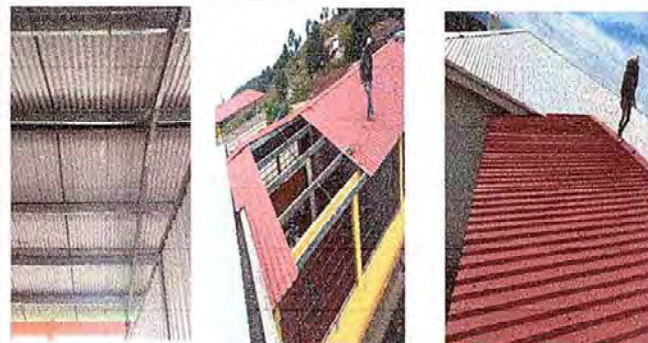
Foto 4: modulo I, Cubierta de LaminaSustitucion de lamina por lamina troquelada aluzinc calibre 26, elementos de fijación (tornillos), desinstalacion e instalación.

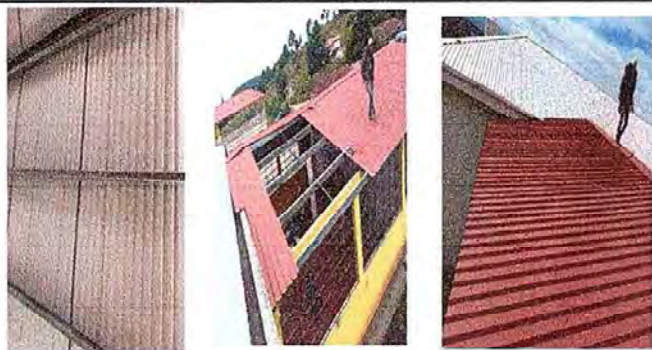
Foto 5: modulo I, Cubierta de LaminaSustitucion de lamina por lamina troquelada aluzinc calibre 26, elementos de fijación (tornillos), desinstalacion e instalación.

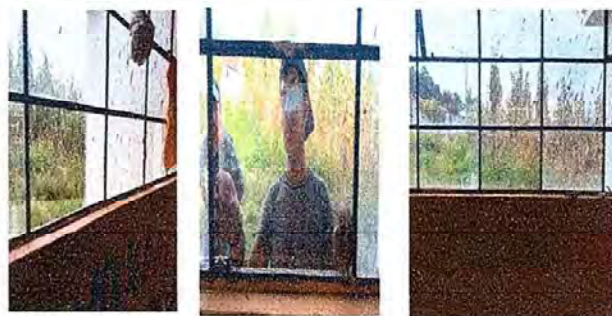
Foto 6: modulo I, Sustitución de vidrio.

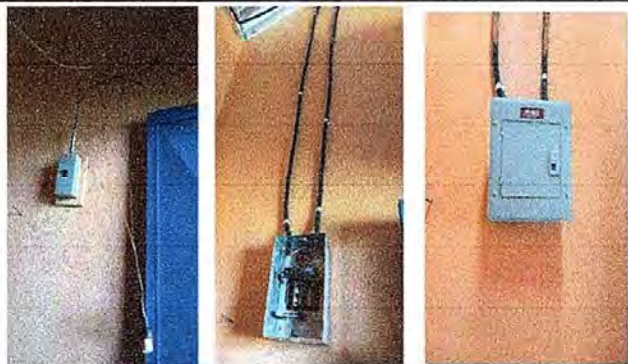
Foto 7: modulo II, Sustitucion de tablero de flipones e instalacion de tablero de flipones, sustitucion e instalaciones flipones.

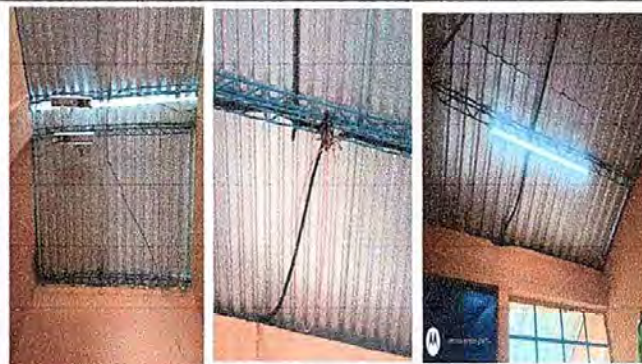
Foto 8: modulo II, Reparación de cableado electrico, sustitucion de ducto electrico mas accesorios, sustituciones de lamparas led e instalaciones de unidades de luz.

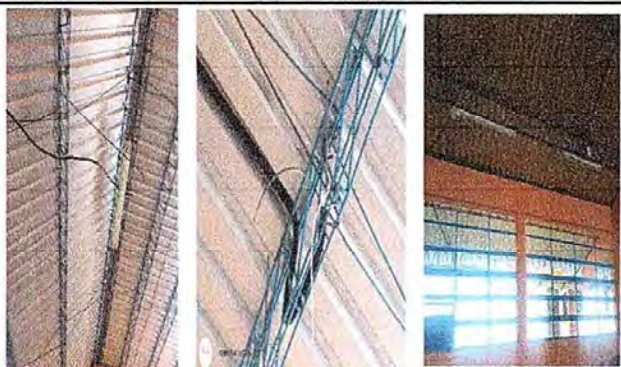
Foto 9: modulo II, Reparación de cableado electrico, sustitucion de ducto electrico mas accesorios, sustituciones de lamparas led e instalaciones de unidades de luz.

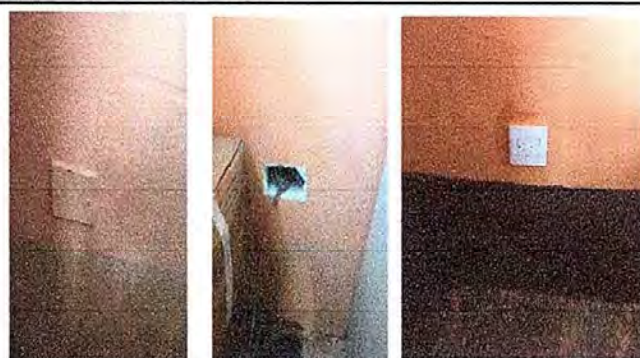
Foto 10: modulo II, Sustitucion de toma corrientes.

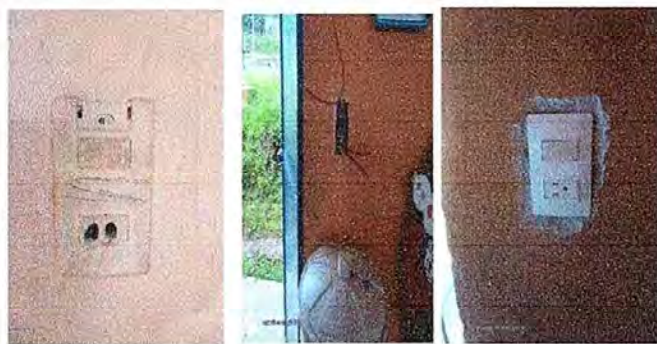
Foto 11: modulo II, Instalacion de interruptores dobles

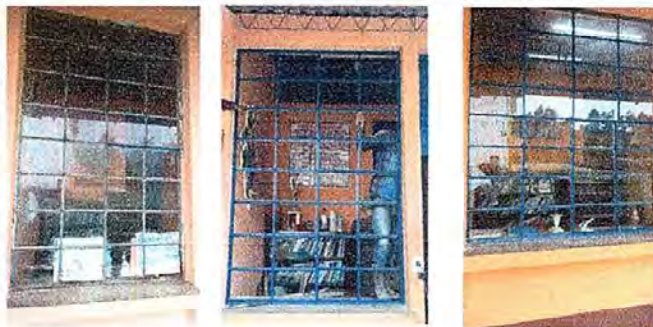
Foto 12: modulo II, sustitucion de estructura de metal de ventana y sustitucion de vidrios

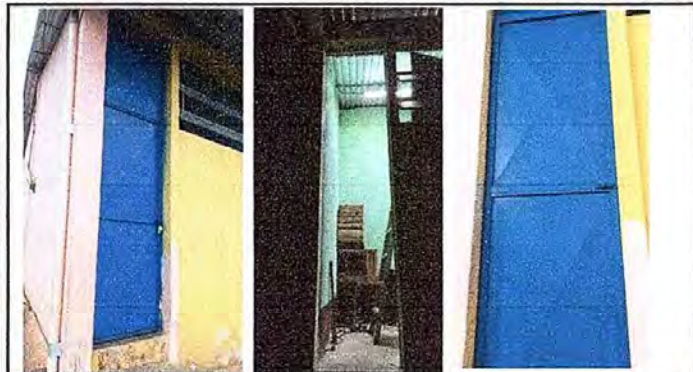
Foto 13: modulo II, sustitucion de puerta

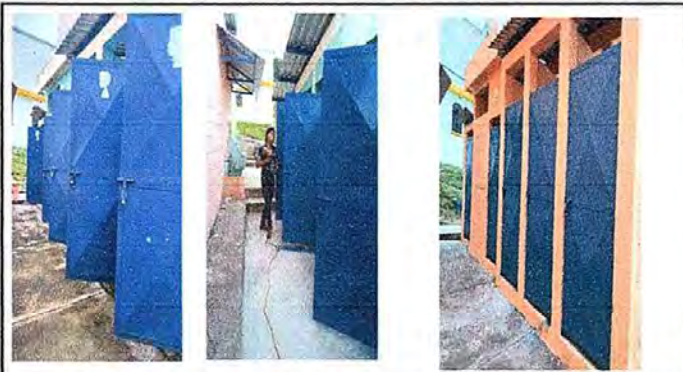
Foto 14: modulo II, mantenimiento de puertas (lijado, cambio de tubo, cepillado, sujeciones.) Aplicaciones de pintura a puertas de servicios

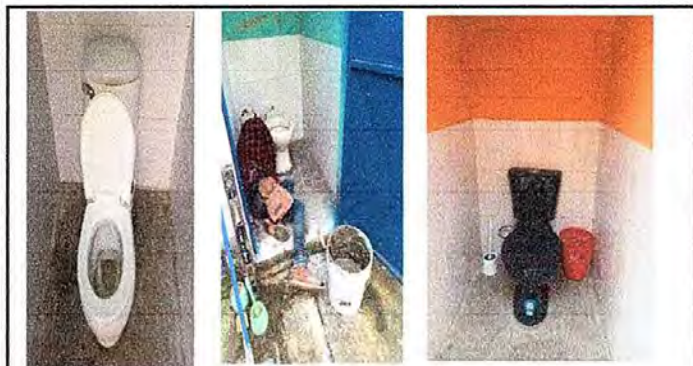
Foto 15: modulo II, Sustitucion e instalacion de inodoros

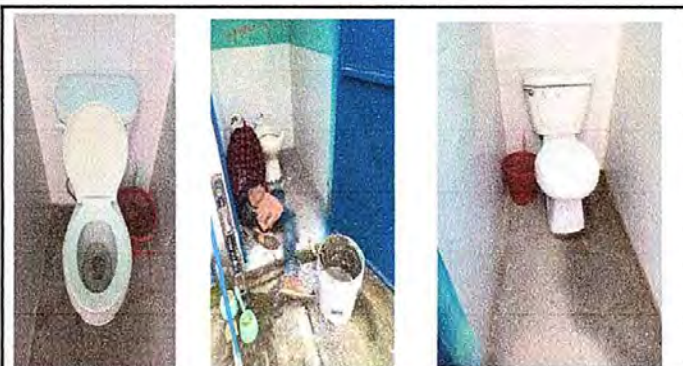
Foto 16: modulo II, Sustitucion e instalacion de inodoros.

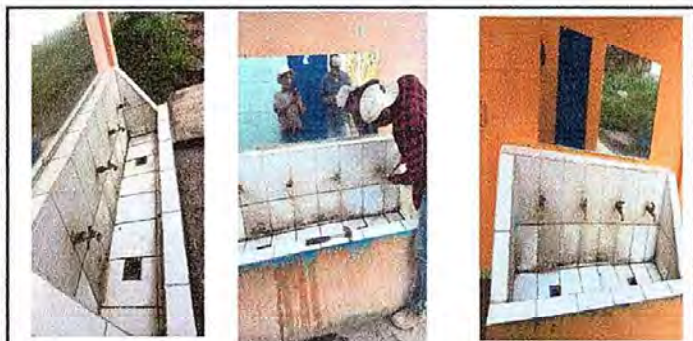
Foto 17: modulo II, Sustitucion e instalacion de chorros.

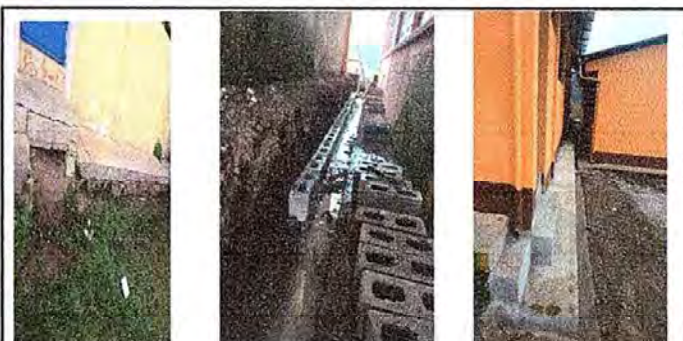
Foto 18: modulo II, Reparacio de banqueta concreto (incluye muro pineado)

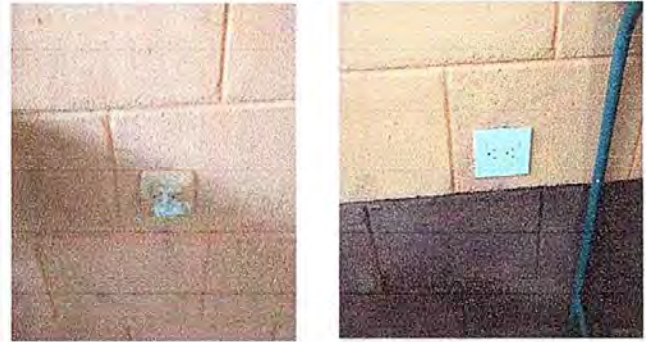
Foto 20: modulo III, Sustitucion de toma corrientes.

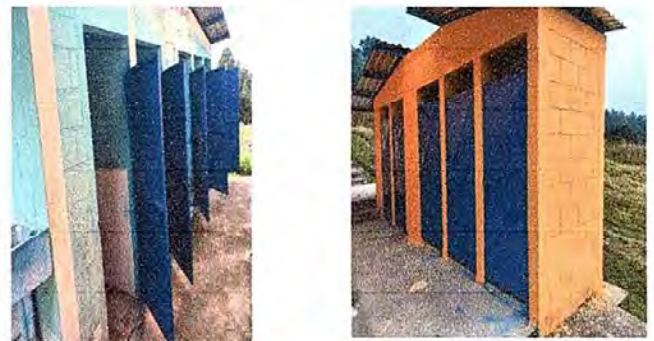
Foto 22: modulo III, mantenimiento de puertas (lijado, cambio de tubo, cepillado, sujeciones.) Aplicaciones de pintura a puertas de servicios

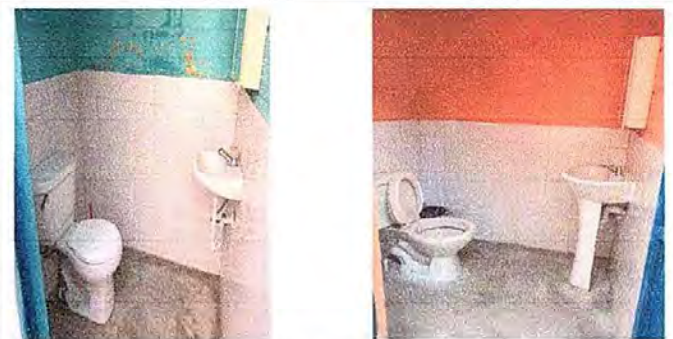
Foto 24: modulo III, sustitucion e instalacion de lava manos.

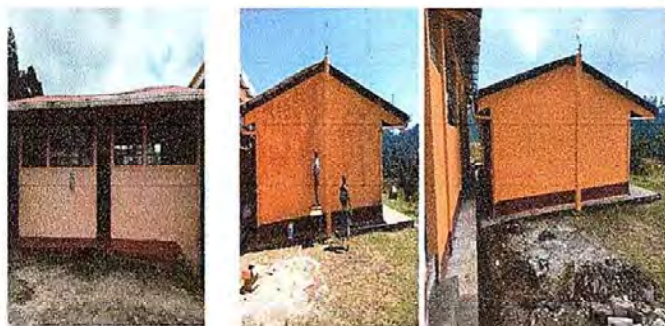
Foto 29 : modulo III, Pintura de muros, interiores y exteriores.
