REGISTRO FOTOGRÁFICO  
PROGRAMA DE MANTENIMIENTO DE EDIFICIOS ESCOLARES PÚBLICOS

Ministerio de Educación  
GUATEMALA

| NOMBRE DEL ESTABLECIMIENTO: | E.O.R.M Cantón Pamesebal II | DIRECCIÓN DEL ESTABLECIMIENTO: | Cantón Pamesebal II |
| CÓDIGO DEL ESTABLECIMIENTO: | 14-01-0045-43 | FECHA: | 05/11/2024 |

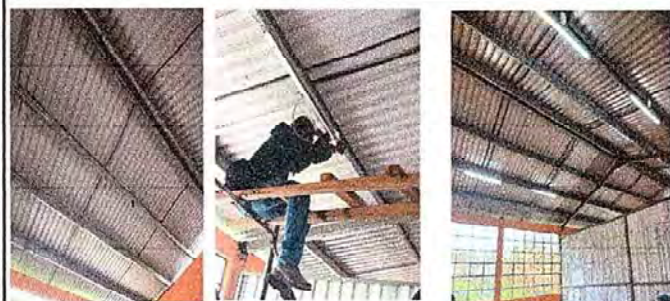
Foto1: modulo I, Reparacion del cableado electrico, sustitucion de ducto electrico mas accesorios, sustitución de lamparas led y instalaciones de unidades de luz.

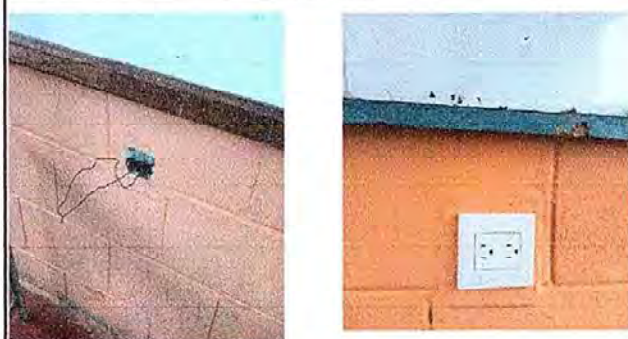
Foto 2: modulo I, Sustitucion de toma corriente.

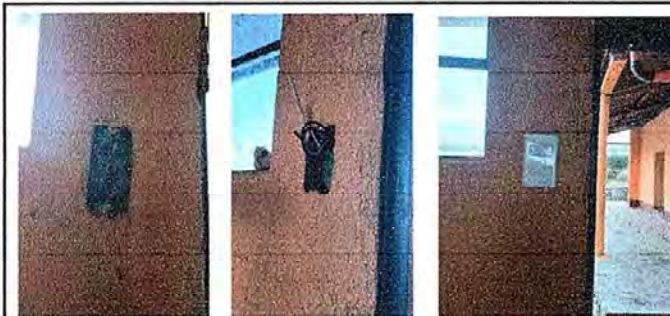
Foto 3: modulo I, Sustitución de interruptores.

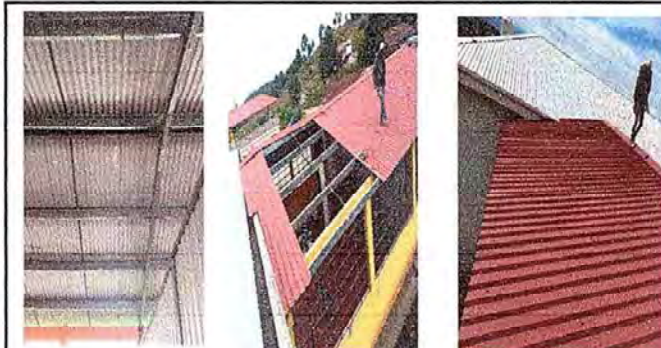
Foto 4: modulo I, Cubierta de LaminaSustitucion de lamina por lamina troquelada aluzinc calibre 26, elementos de fijación (tornillos), desinstalacion e instalación.

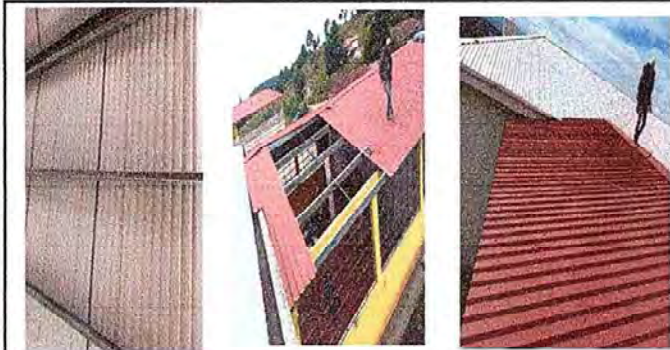
Foto 5: modulo I, Cubierta de LaminaSustitucion de lamina por lamina troquelada aluzinc calibre 26, elementos de fijación (tornillos), desinstalacion e instalación.

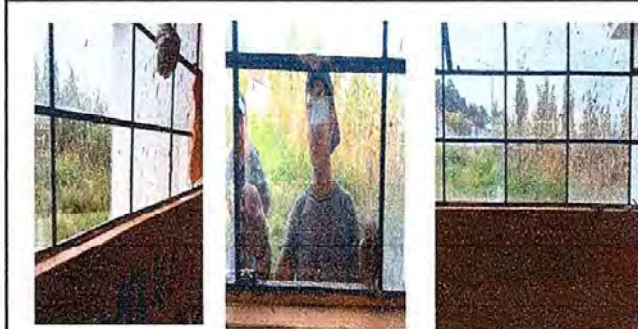
Foto 6: modulo I, Sustitución de vidrio.

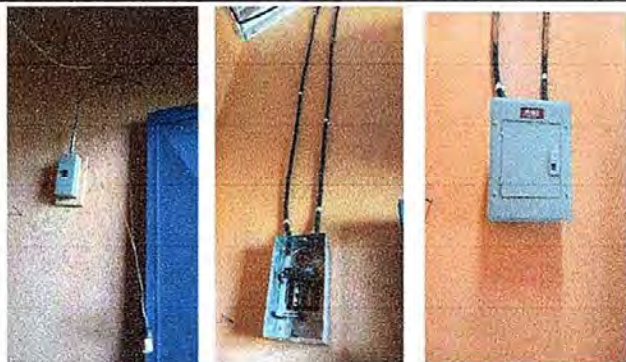
Foto 7: modulo II, Sustitucion de tablero de flipones e instalacion de tablero de flipones, sustitucion e instalaciones flipones.

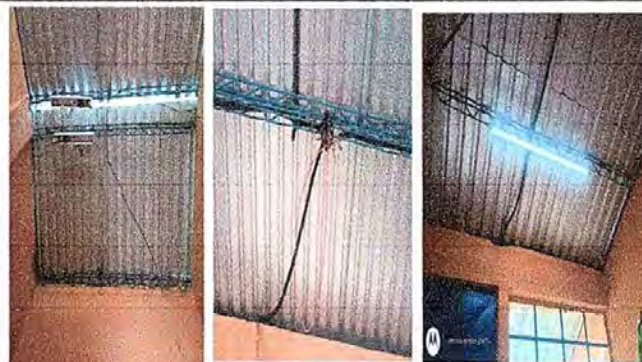
Foto 8: modulo II, Reparación de cableado electrico, sustitucion de ducto electrico mas accesorios, sustituciones de lamparas led e instalaciones de unidades de luz.

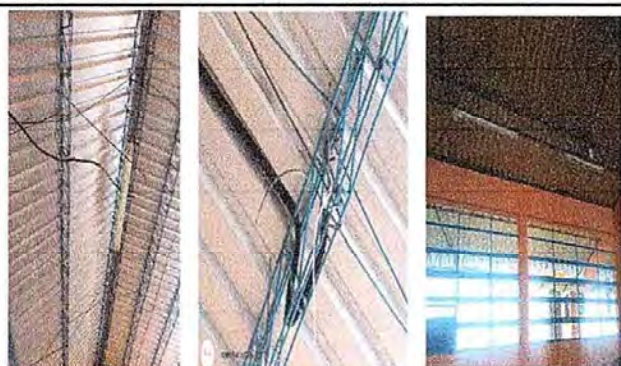
Foto 9: modulo II, Reparación de cableado electrico, sustitucion de ducto electrico mas accesorios, sustituciones de lamparas led e instalaciones de unidades de luz.

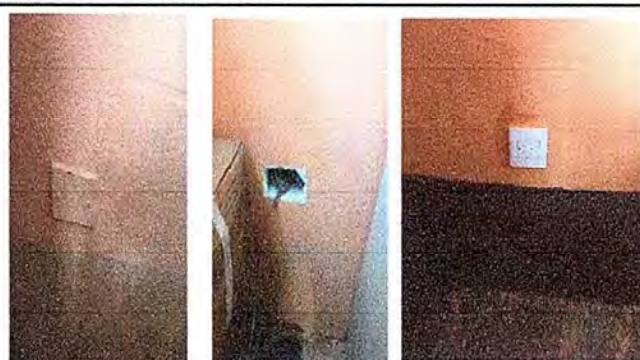
Foto 10: modulo II, Sustitucion de toma corrientes.

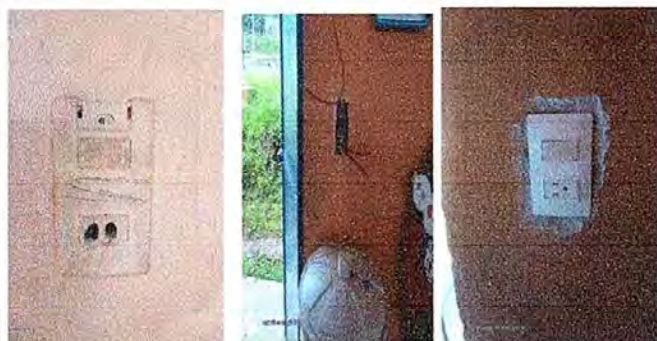
Foto 11: modulo II, Instalacion de interruptores dobles

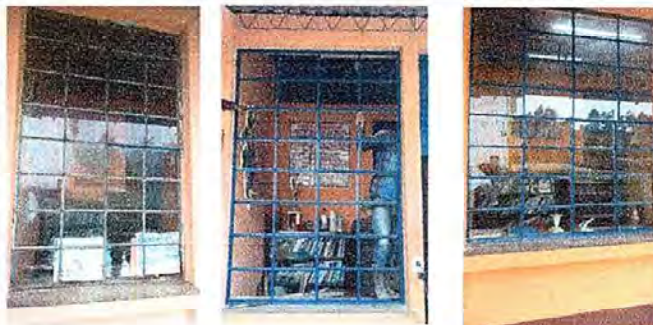
Foto 12: modulo II, sustitucion de estructura de metal de ventana y sustitucion de vidrios

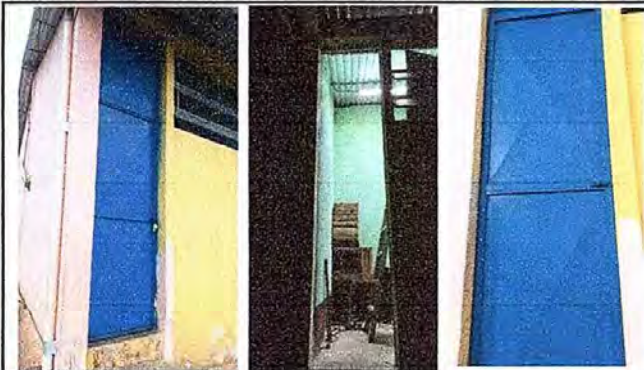
Foto 13: modulo II, sustitucion de puerta

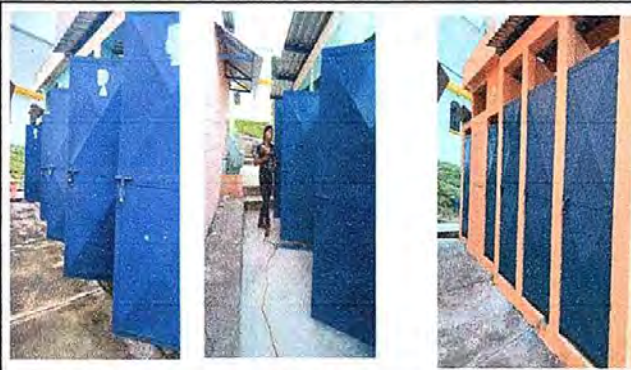
Foto 14: modulo II, mantenimiento de puertas (lijado, cambio de tubo, cepillado, sujeciones.) Aplicaciones de pintura a puertas de servicios

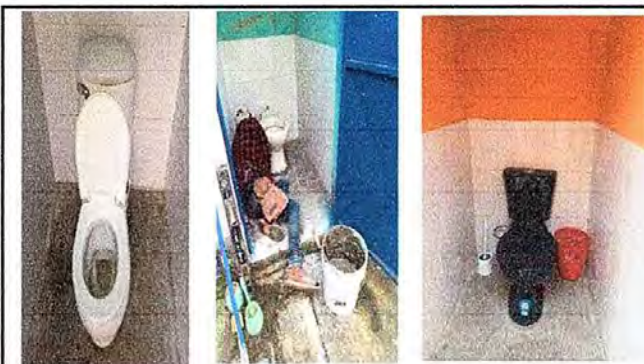
Foto 15: modulo II, Sustitucion e instalacion de inodoros

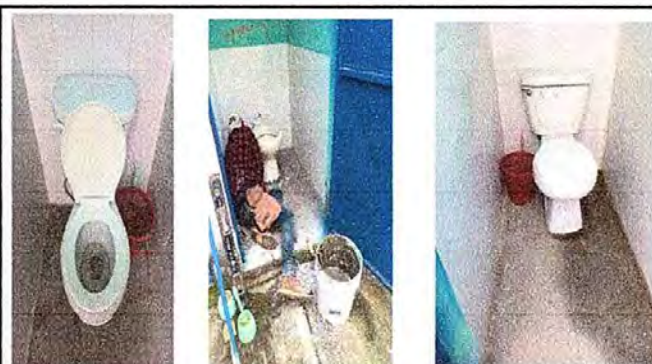
Foto 16: modulo II, Sustitucion e instalacion de inodoros.

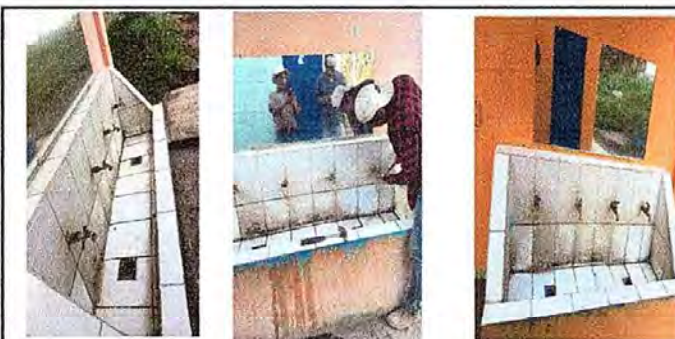
Foto 17: modulo II, Sustitucion e instalacion de chorros.

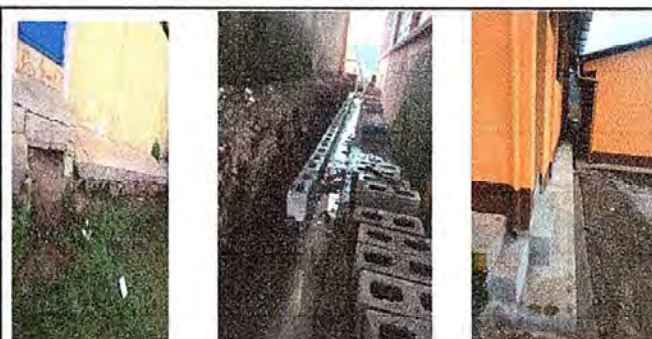
Foto 18: modulo II, Reparacio de banqueta concreto (incluye muro pineado)

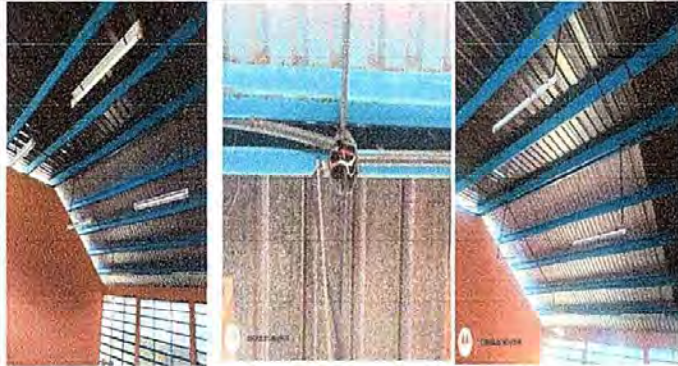
Foto 19: modulo III, Reparacion de cableado electrico, sustitucion de ducto electrico mas accesorios, sustitucion de lamparas led e instalacion de unidades de luz.

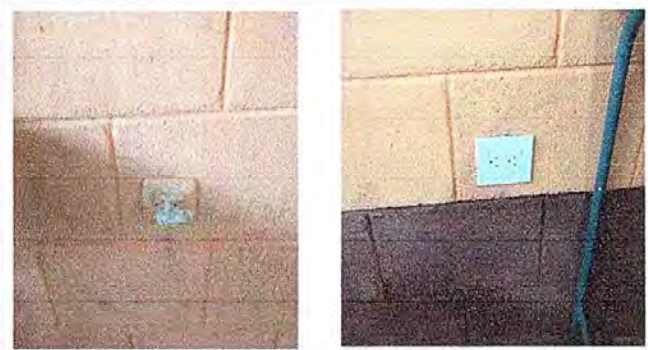
Foto 20: modulo III, Sustitucion de toma corrientes.

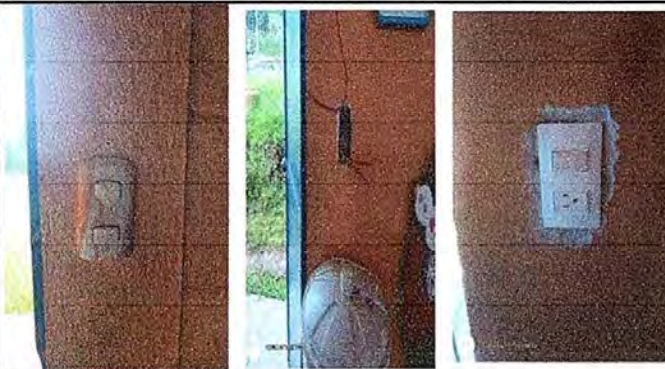
Foto 21: modulo III, Instalacion de unidades de interruptores dobles.

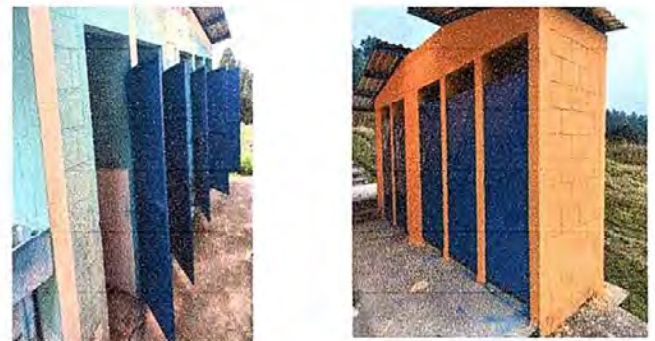
Foto 22: modulo III, mantenimiento de puertas (lijado, cambio de tubo, cepillado, sujeciones.) Aplicaciones de pintura a puertas de servicios

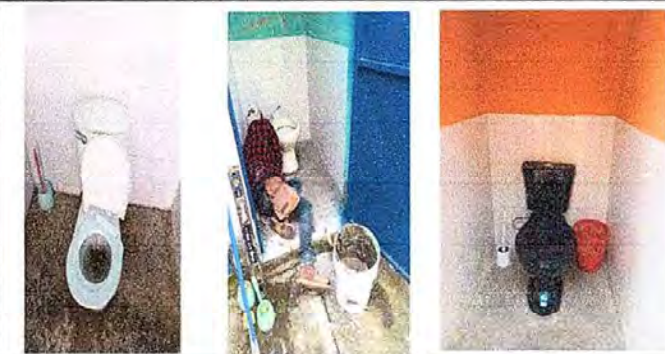
Foto 23: modulo III, Sustitucion e instalacion de inodoros.

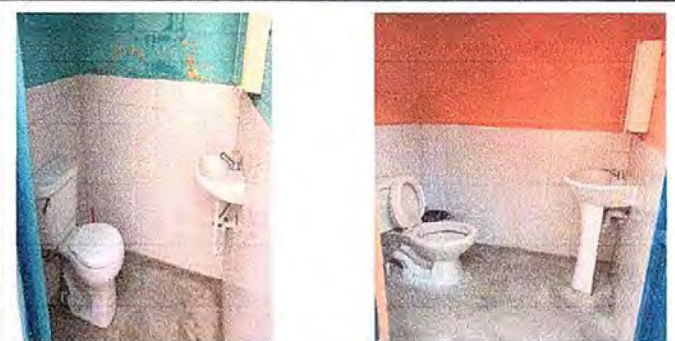
Foto 24: modulo III, sustitucion e instalacion de lava manos.

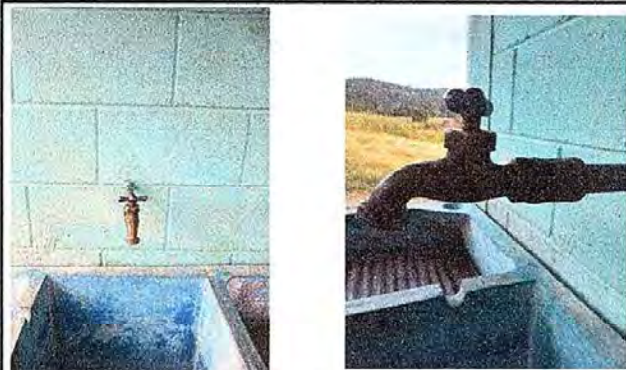
Foto 25: modulo III, Sustitucion e instalacion de llaves de chorros.

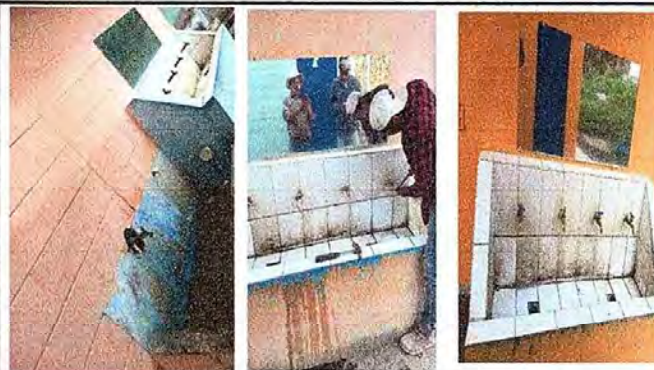
Foto 26 : modulo III,Sustitucion e instalacion de llaves de chorros.

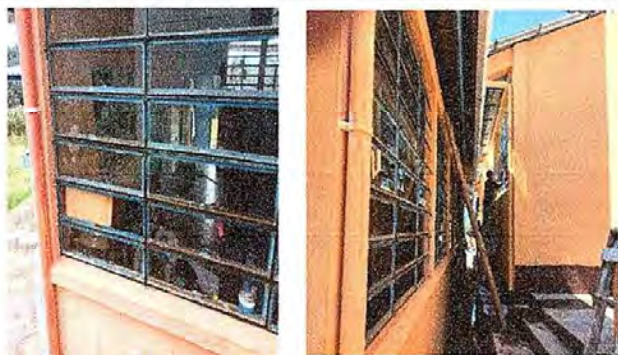
Foto 27 : modulo III, Sustitucion de vidrios.

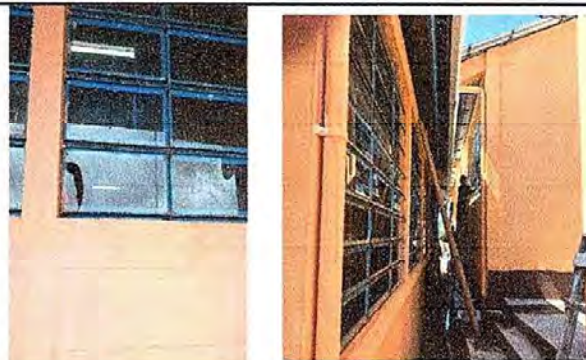
Foto 28 : Sustitucion de vidrios.

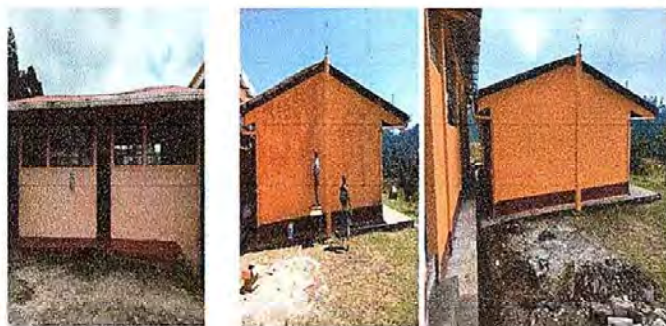
Foto 29 : modulo III, Pintura de muros, interiores y exteriores.

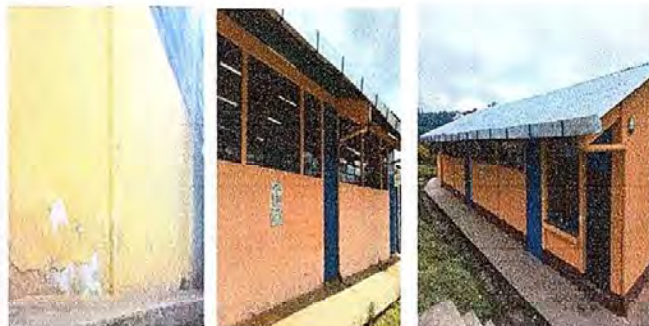
Foto 30: modulo III, Pintura de muros, interiores y exteriores.
