REGISTRO FOTOGRÁFICO  
PROGRAMA DE MANTENIMIENTO DE EDIFICIOS ESCOLARES PÚBLICOS

SITUACIÓN DEFICIENCIAS DETERMINADAS

| NOMBRE DEL ESTABLECIMIENTO: | ESCUELA OFICIAL RURAL MIXTA | DIRECCIÓN DEL ESTABLECIMIENTO: | CASERIO LA COMUNIDAD |
| CÓDIGO DEL ESTABLECIMIENTO: | 14-01-5963-43 | FECHA: | 23/09/2024 |

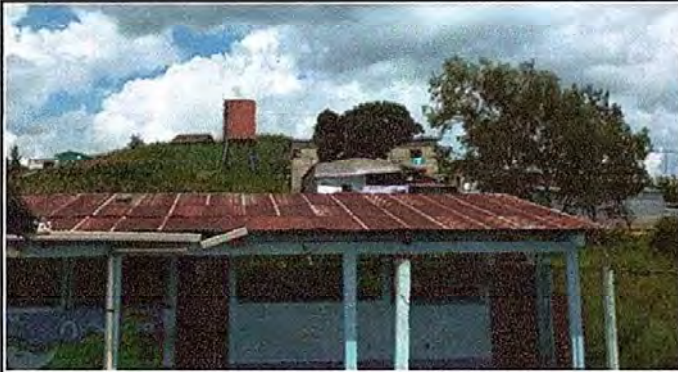
Foto 1: MODULO 1. Sustitución de lámina por lámina troquelada. Sustitución de canal.

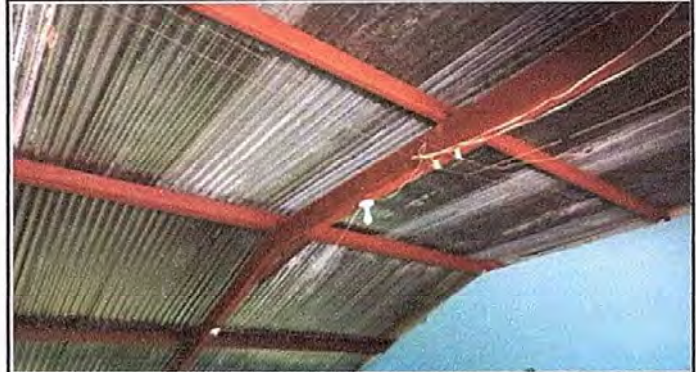
Foto 2: MODULO 1. Sustitución de estructura portante de metal por metal.

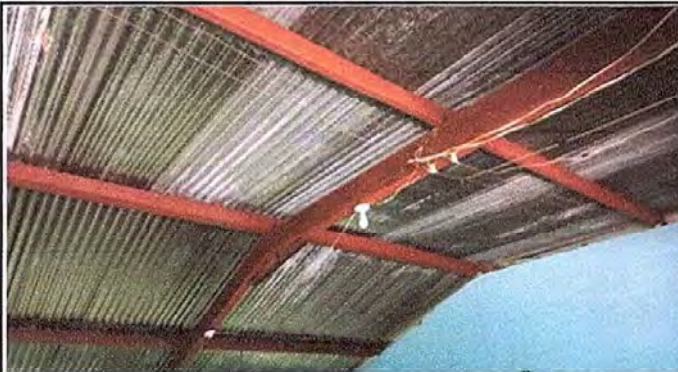
Foto 3: SISTEMA ELÉCTRICO. Reparación de sistema de energía eléctrica.

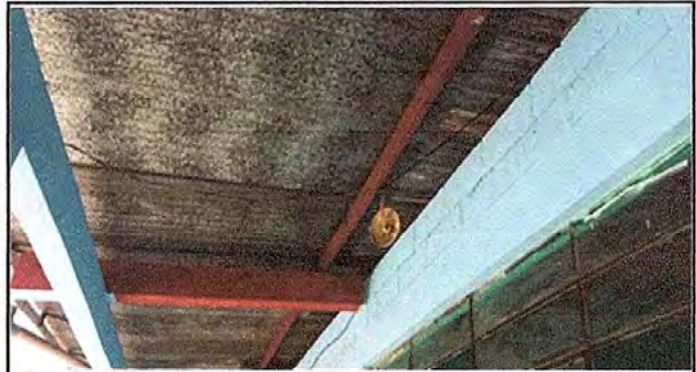
Foto 4: SISTEMA ELÉCTRICO. Reparación de sistema de energía eléctrica.

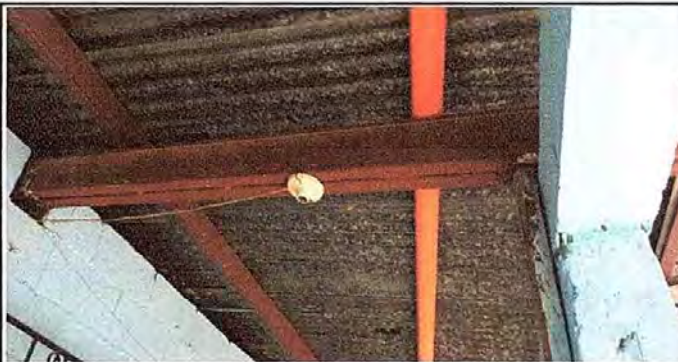
Foto 5: SISTEMA ELÉCTRICO. Reparación de sistema de energía eléctrica.

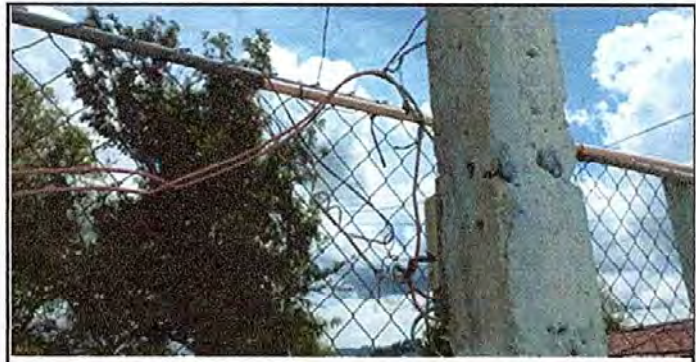
Foto 6: SISTEMA ELÉCTRICO. Reparación de acometida eléctrica.

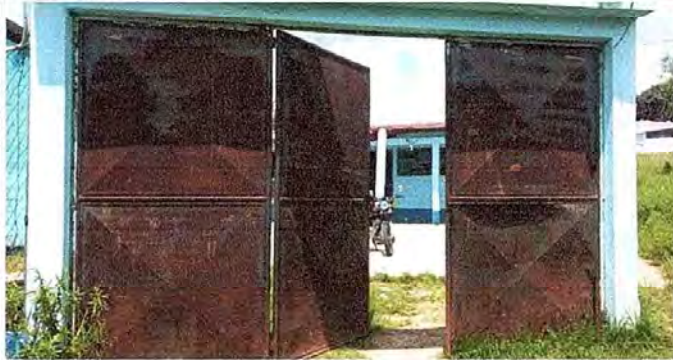
Foto7: Sustitución de portón de metal en ingreso a centro educativo.
