REGISTRO FOTOGRÁFICO  
PROGRAMA DE MANTENIMIENTO DE EDIFICIOS ESCOLARES PÚBLICOS

PRA-FOR-123  
Version 1

| NOMBRE DEL ESTABLECIMIENTO: | ESCUELA OFICIAL RURAL MIXTA | DIRECCIÓN DEL ESTABLECIMIENTO: | CASERÍO LA COMUNIDAD |
| CODIGO DEL ESTABLECIMIENTO: | 14-01-5963-43 | FECHA: | 11/11/2024 |

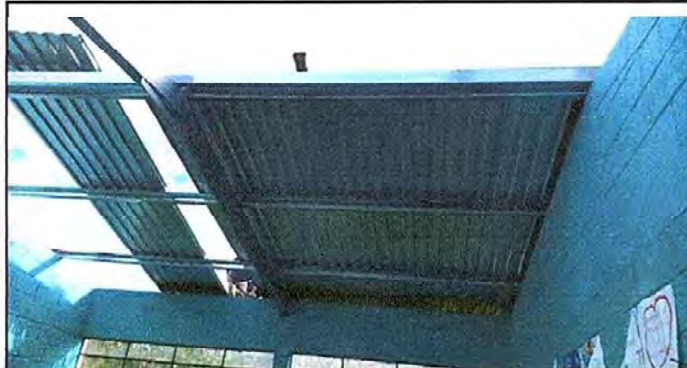
Foto 1: MODULO 1. Sustitución de lámina por lámina troquelada. Sustitución de canal.

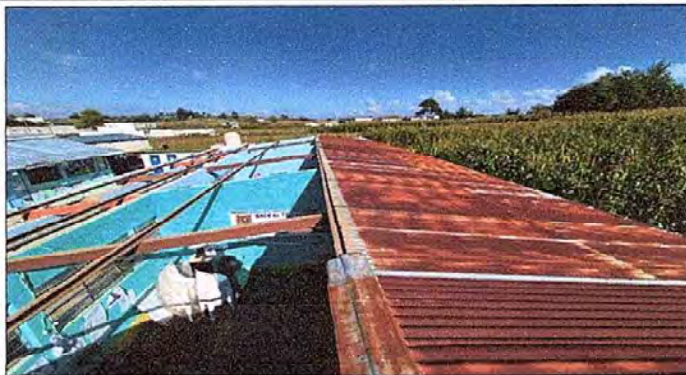
Foto 2: MODULO 1. Sustitución de estructura portante de metal por metal.

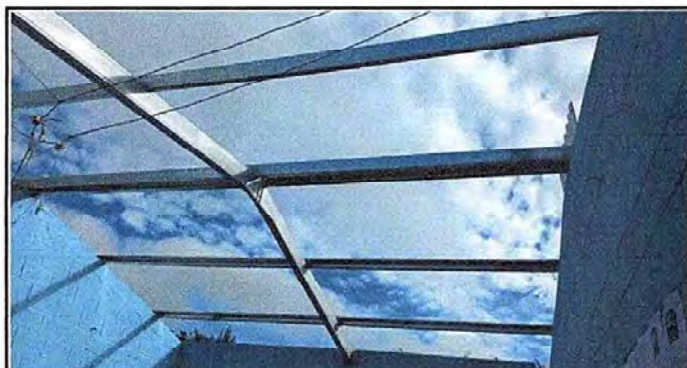
Foto 3: SISTEMA ELÉCTRICO. Reparación de sistema de energía eléctrica.

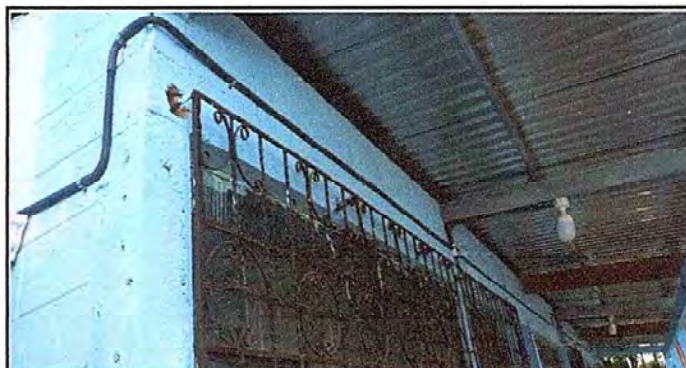
Foto 4: SISTEMA ELÉCTRICO. Reparación de sistema de energía eléctrica.

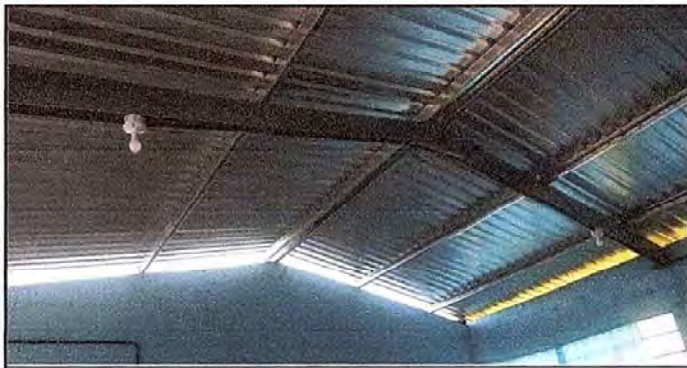
Foto 5: SISTEMA ELÉCTRICO. Reparación de sistema de energía eléctrica.

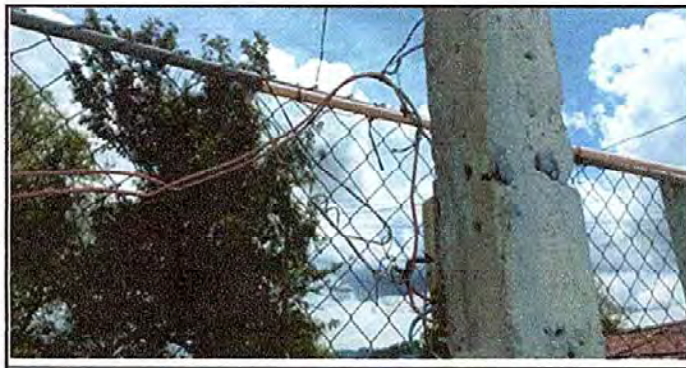
Foto 6: SISTEMA ELÉCTRICO. Reparación de acometida eléctrica.

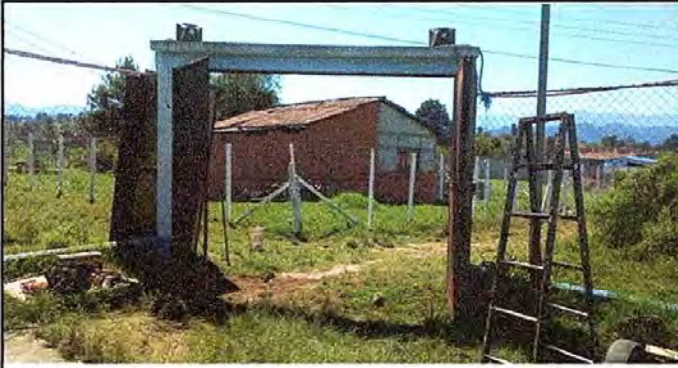
Foto7: Sustitución de portón de metal en ingreso a centro educativo.
