SITUACIÓN DEFICIENCIAS DETERMINADAS

| NOMBRE DEL ESTABLECIMIENTO: | ESCUELA OFICIAL RURAL MIXTA | DIRECCIÓN DEL ESTABLECIMIENTO: | CANTÓN CHOACAMÁN I |
| CÓDIGO DEL ESTABLECIMIENTO: | 14-01-6111-43 | FECHA: | 28 DE OCTUBRE DE 2024 |

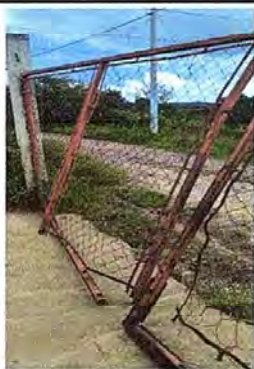
Foto 1: MURO PERIMETRAL Sustrucción de porton de metal de 5.30 x 2.40 mts.

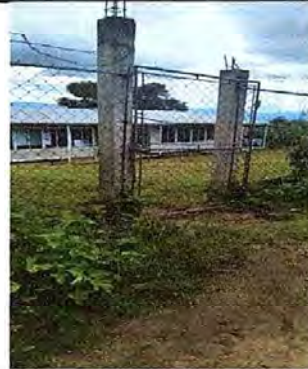
Foto 2: MURO PERIMETRAL Sustrucción de puerta de metal 1.00 X 1.90 mts

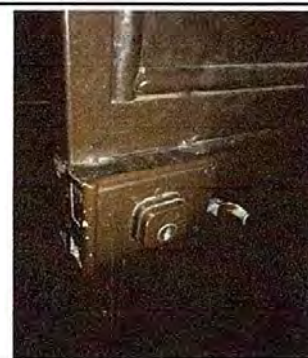
Foto 6: MODULO 1: Sustrucción de chapa

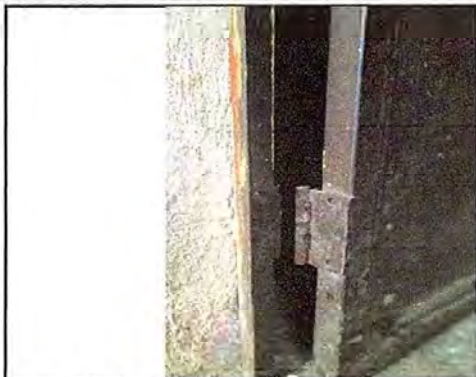
Foto 7: MODULO 1: Mantenimiento a estructura de puerta (lijado, cambio de tubo, cepillado, sujeciones, aplicación de pintura)

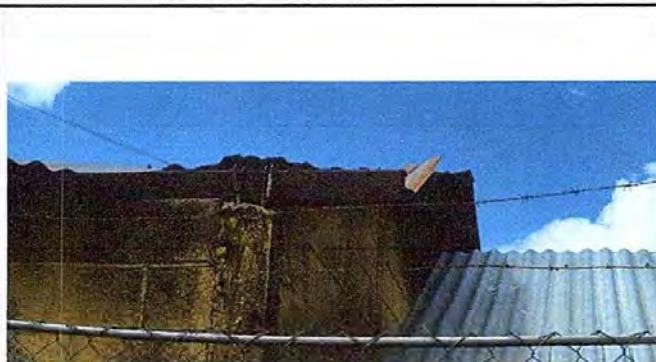
Foto 8: MODULO 1: Sustitución de lámina por lámina troquelada aluzinc calibre 26

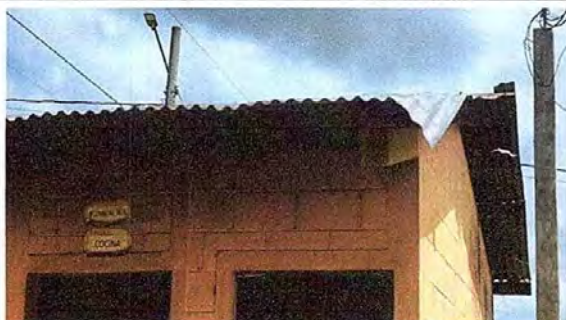
Foto 9: MODULO 1: Instalación de lámina troquelada aluzinc calibre 26

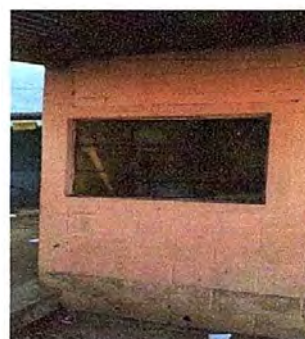
Foto 10: MODULO 1: Suministro e instalación de balcones de metal de 0.90 x 1.12

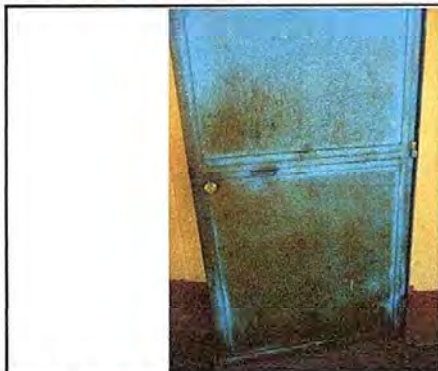
Foto 13: MODULO 2 :Mantenimiento a estructura de puerta (lijado, cambio de tubo, cepillado, sujeciones, aplicación de pintura)

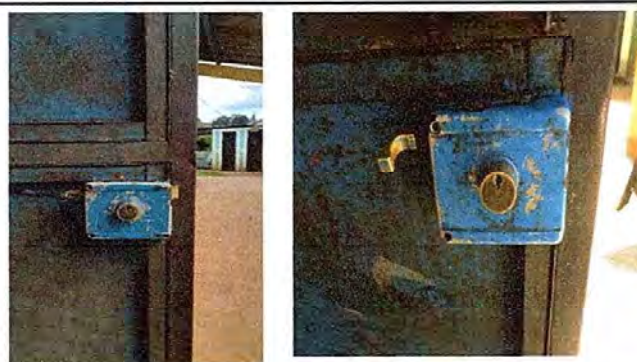
Foto 14: MODULO 2: Sustitución de chapa

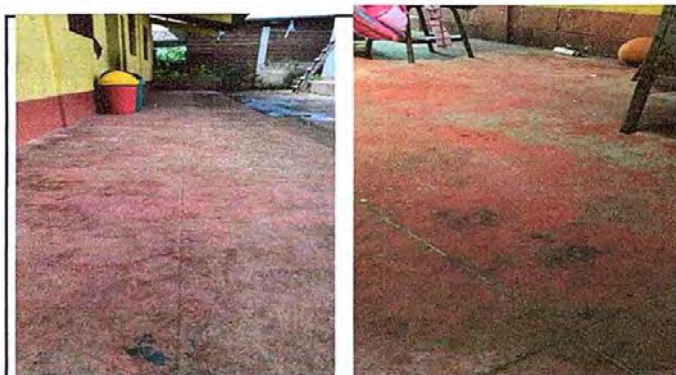
Foto 15: MODULO 3 Sustitucion de piso de torta de concreto por piso cerámico

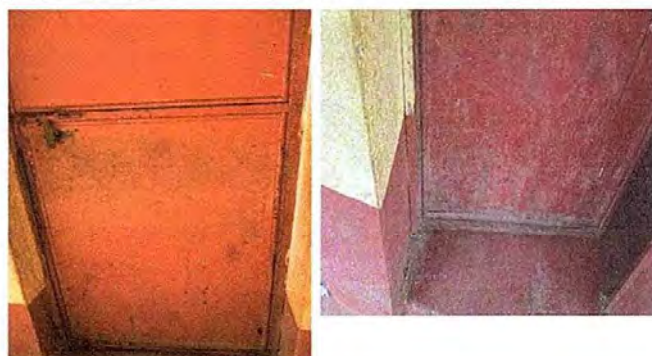
Foto 16: MODULO 3: Mantenimiento a estructura de puerta (lijado, cambio de tubo, cepillado, aplicación de pintura)

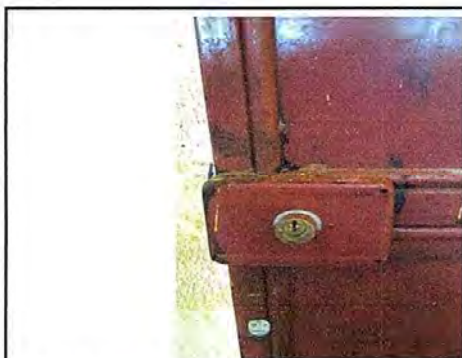
Foto 17: MODULO 3:Sustitución de chapa

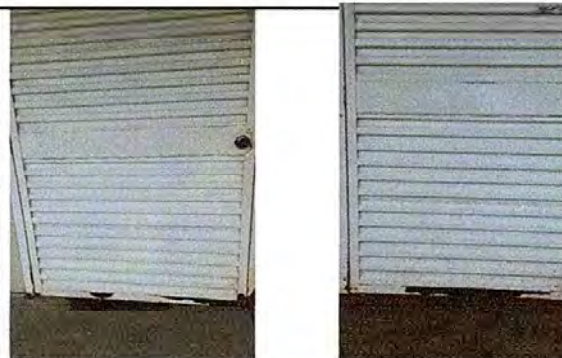
Foto 18: MODULO 4:Mantenimiento a estructura de puerta (lijado, cambio de tubo, cepillado, aplicación de pintura)
