Ministerio de Educación  
Guatemala

REGISTRO FOTOGRÁFICO  
PROGRAMA DE MANTENIMIENTO DE EDIFICIOS ESCOLARES PÚBLICOS

| NOMBRE DEL ESTABLECIMIENTO: | ESCUELA OFICIAL RURAL MIXTA | DIRECCIÓN DEL ESTABLECIMIENTO: | CANTÓN CHOACAMÁN I |
| CÓDIGO DEL ESTABLECIMIENTO: | 14-01-6111-43 | FECHA: | 28 DE OCTUBRE DE 2024 |

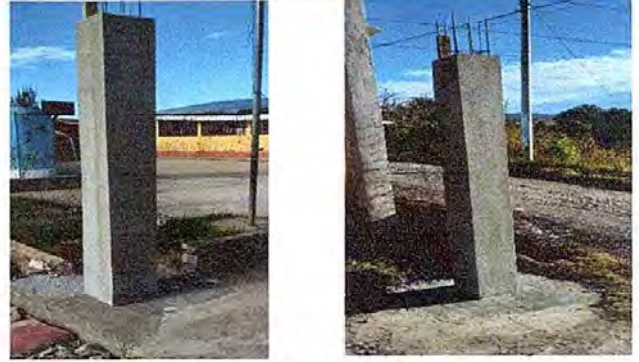
Foto 2: MURO PERIMETRAL. Reparación de columna de porton de metal

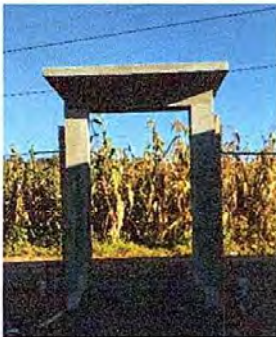
Foto 3: MURO PERIMETRAL: Reparación de columna de puerta de metal

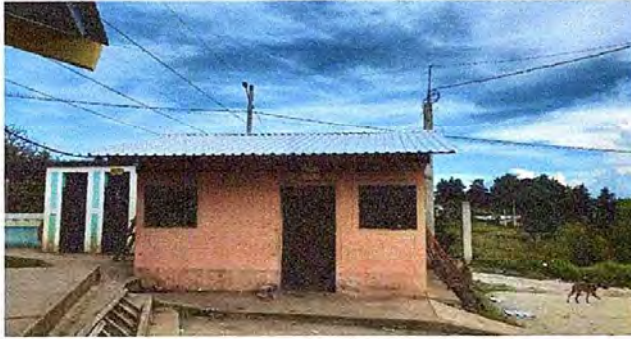
Foto 7: MODULO 1: Sustitución de lámina por lámina troquelada aluzinc calibre 26

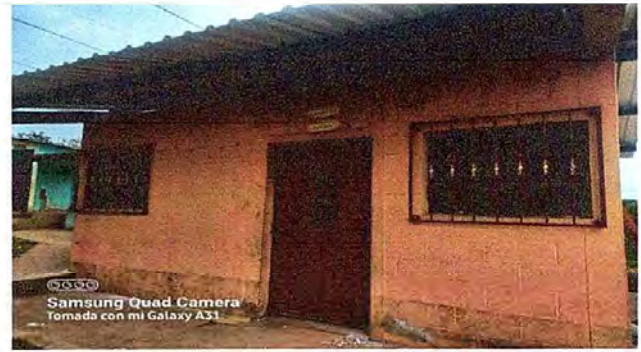
Foto 8: MODULO 1: Instalacion de lámina troquelada aluzinc calibre 26

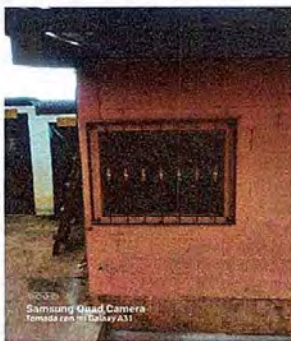
Foto 9: MODULO 1: Suministro e insataltacion de balcones de metal de 0.90 x 1.12

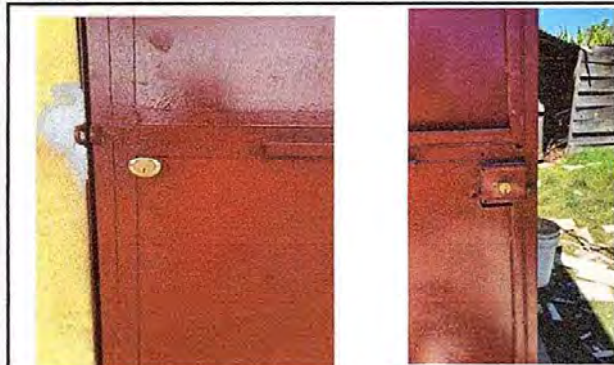
Foto 14: MODULO 2: Sustitución de chapa

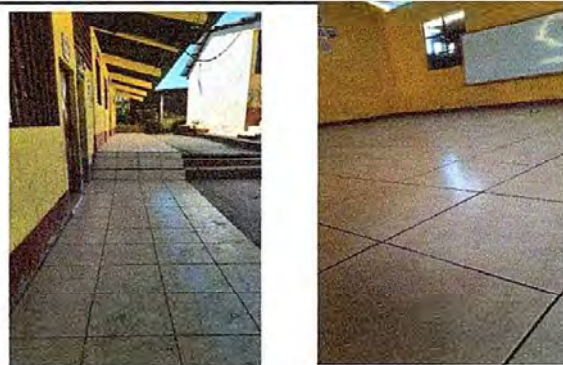
Foto 15: MODULO 3 Sustitucion de piso de torta de concreto por piso cerámico

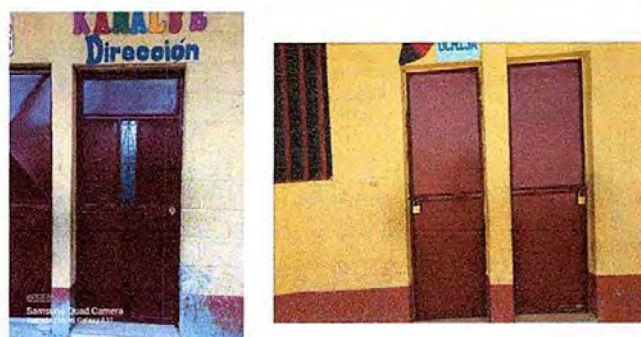
Foto 16: MODULO 3: Mantenimiento a estructura de puerta (lijado, cambio de tubo, cepillado, aplicación de pintura)

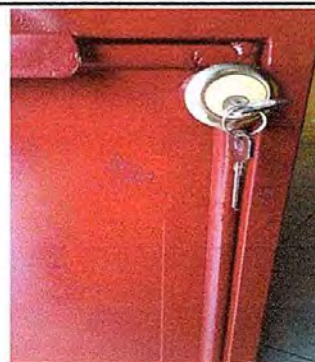
Foto 17: MODULO 3:Sustitución de chapa

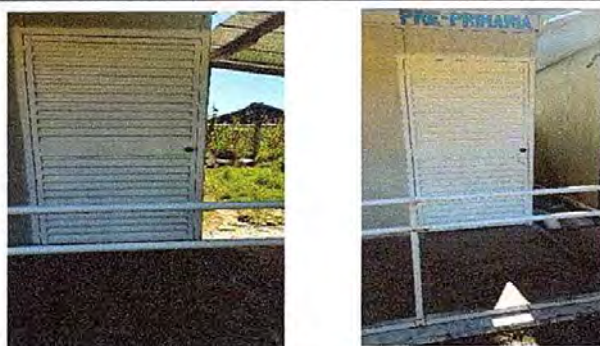
Foto 18: MODULO 4:Mantenimiento a estructura de puerta (lijado, cambio de tubo, cepillado, aplicación de pintura)

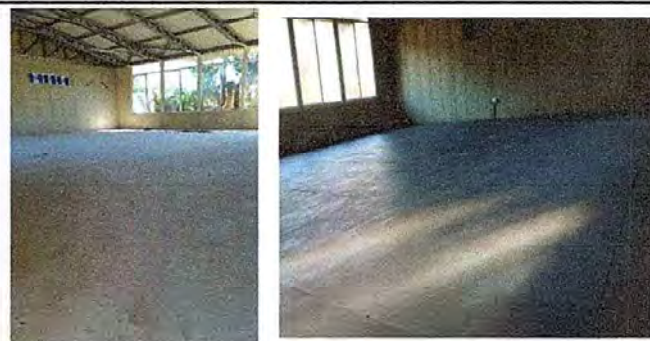
Foto 19: MODULO 4 :Sustitución de plataforma y piso de modulos prefabricados.
