SITUACIÓN DEFICIENCIAS DETERMINADAS

PREVIO ☒

| NOMBRE DEL ESTABLECIMIENTO: | ESCUELA OFICIAL RURAL MIXTA | DIRECCIÓN DEL ESTABLECIMIENTO: | CANTÓN LAGUNA SECA |
| CÓDIGO DEL ESTABLECIMIENTO: | 14-02-0017-43 | FECHA: | 11/09/2024 |

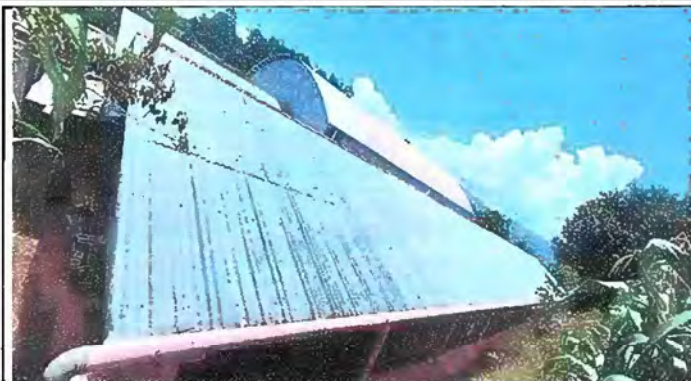
Modulo 1: sustitución de lámina por lámina troquelada, sustitución de capote, sustitución de canales, sustitución de pescante, sustitución de bajada de agua pluvial de PVC.

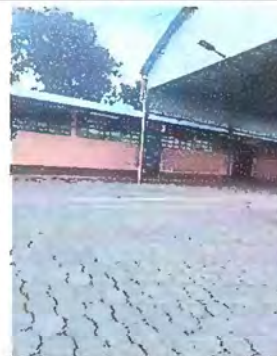
Modulo 2: Sustitución de canales PVC, pescantes.

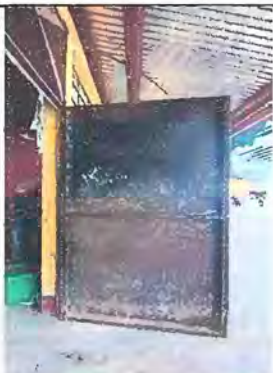
Foto 1 y 2: Mantenimiento a estructura de puerta lijado y pintado

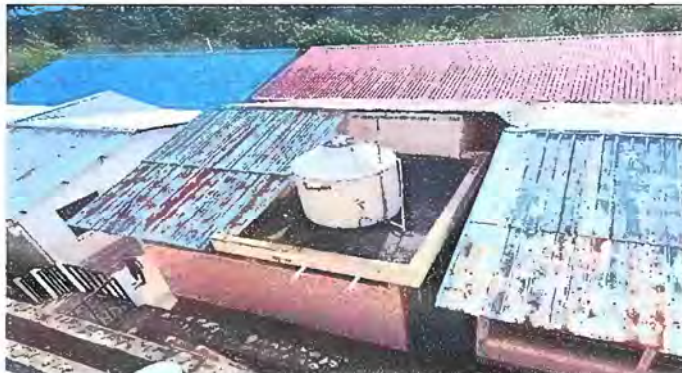
Foto 4: Sustitución de lámina troquelada, sustitución de capote, sustitución de canales, sustitución de pescante, sustitución de bajada de agua pluvial de PVC.

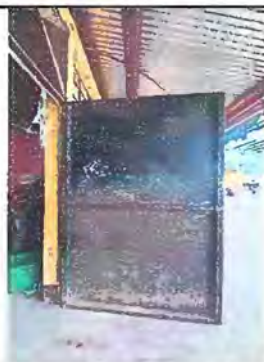
Foto 5: Mantenimiento a estructura de puerta lijado y pintado
