SITUACIÓN DEFICIENCIAS DETERMINADAS

PREVIO ☒

| NOMBRE DEL ESTABLECIMIENTO: | Escuela Oficial Rural Mixta | DIRECCIÓN DEL ESTABLECIMIENTO: | Caserío el Madron |
| CÓDIGO DEL ESTABLECIMIENTO: | 14-03-5217-43 | FECHA: | 6/09/2024 |

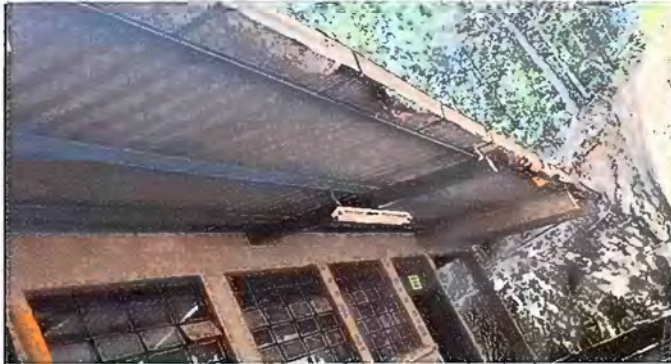
foto 1. Modulo 1: Sustitucion de Canales de metal

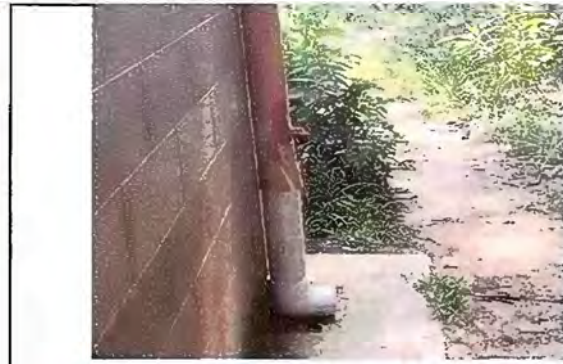
foto 2. Modulo 1: Reparación de bajadas de agua pluvial, tubo PVC 3"

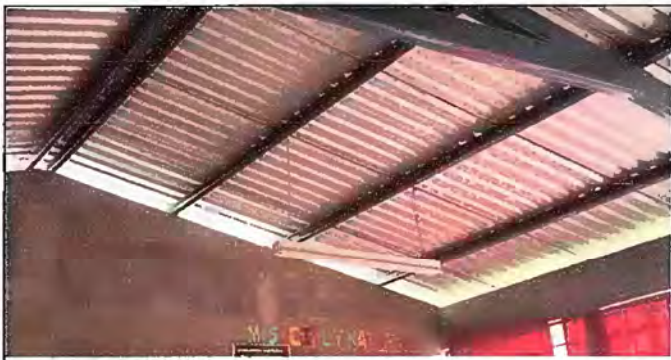
Foto 3. Modulo 1: Sustitucion de focos ahorradores

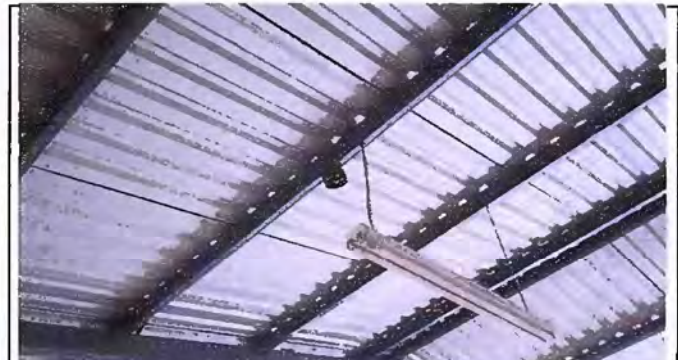
Foto 4. Modulo 1: Sustitucion de plafoneras

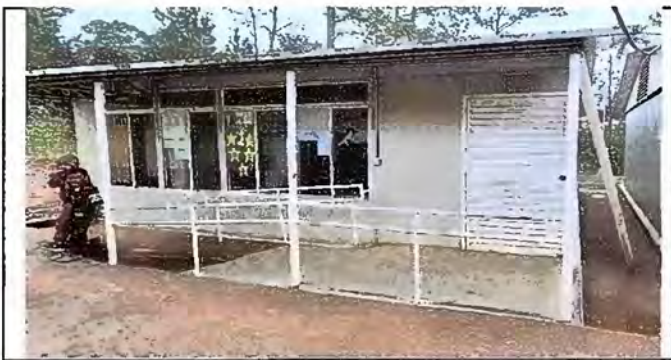
Foto 5. Modulo 2: Sustitucion de Canales de metal

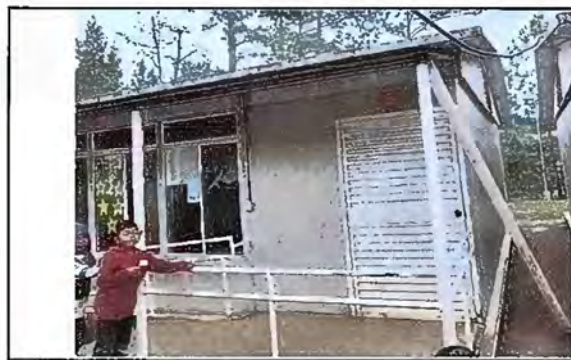
Foto 6. Modulo 2: Reparación de bajadas de agua pluvial, tubo PVC 3"

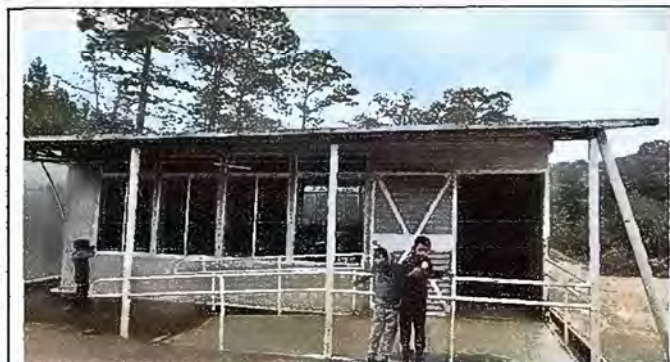
Foto 7. Módulo 3: Sustrución de Canales de metal

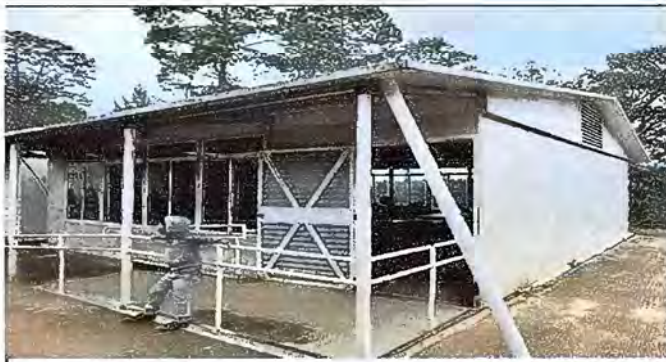
Foto 8. Módulo 3: Reparación de bajadas de agua pluvial, tubo PVC 3"

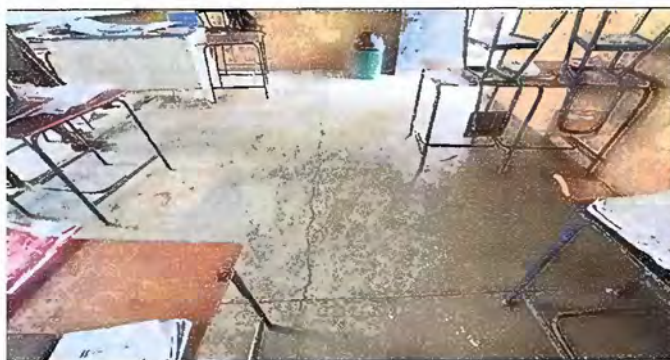
Foto 9. Módulo 4. Sustrución de piso de torta de concreto, por piso ceramico:

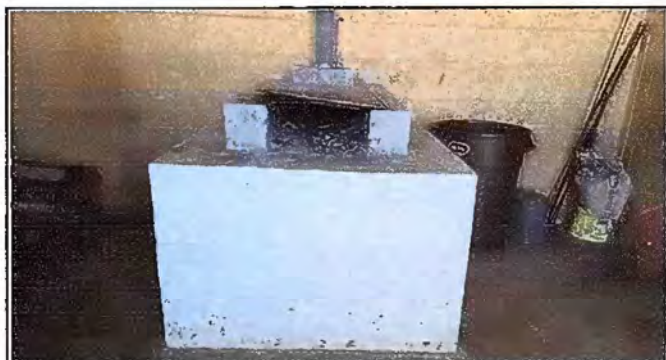
Foto 10. Módulo 4. Mantenimiento a estufa rural

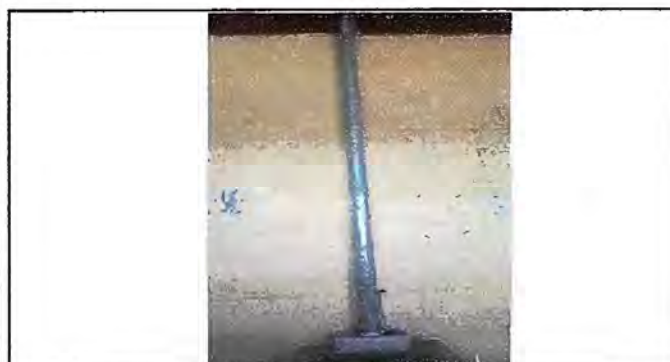
Foto 11. Módulo 4. Sustrución de chimenea de metal por chimenea de concreto

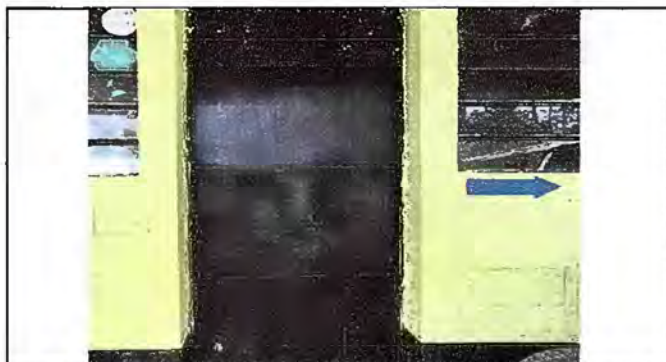
Foto 12. Módulo 4. Mantenimiento a estructura de puerta (Lijado, pintado, cambio de tubos, sujeciones, cortado, y aplicación de pintura)

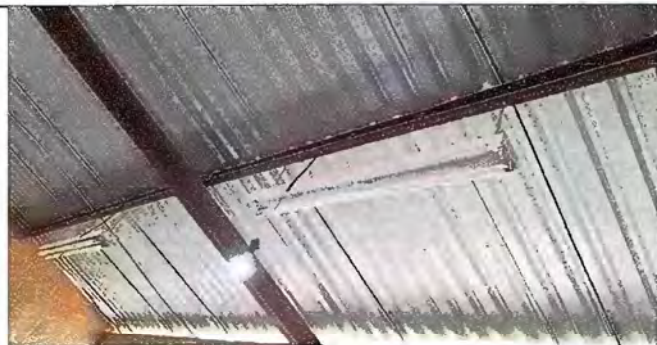
Foto 13. Modulo 4. Sustitucion de focos ahorradores

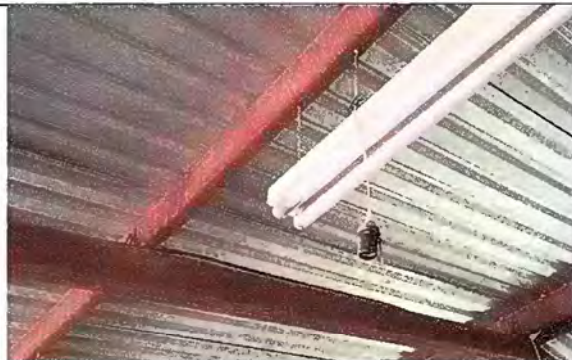
Foto 14. Modulo 4. Sustitucion de plafoneras

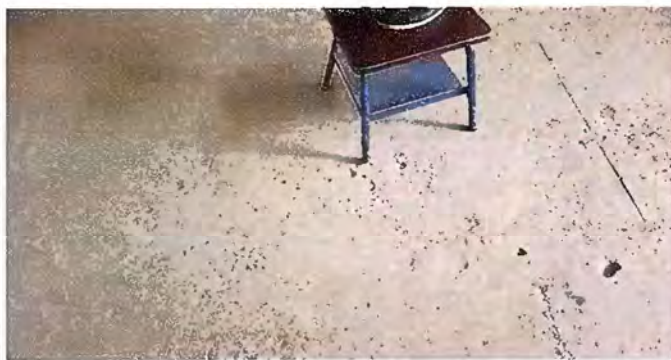
Foto 15. Modulo 5. Sustitucion de piso de torta de concreto, por piso ceramico

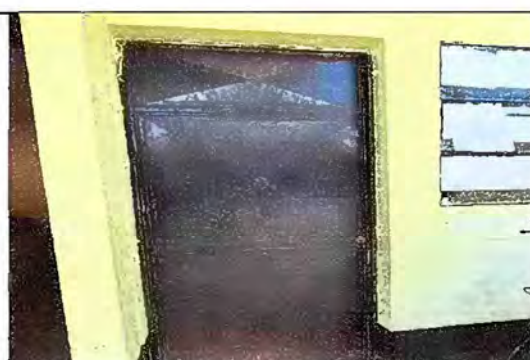
Foto 16. Modulo 5. Mantenimiento a estructura de puerta (Lijado, pintado, cambio de tubos, sujeciones, cortado, y aplicacion de pintura)

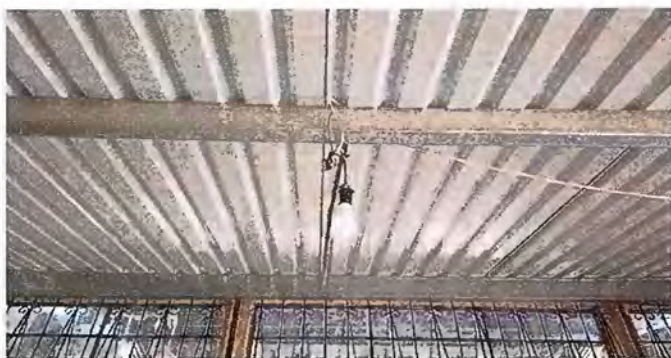
Foto 17. Modulo 5. Sustitucion de focos ahorradores

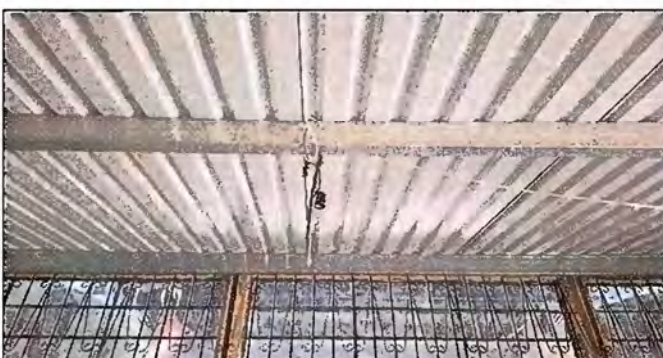
Foto 18. Modulo 5. Sustitucion de plafoneras

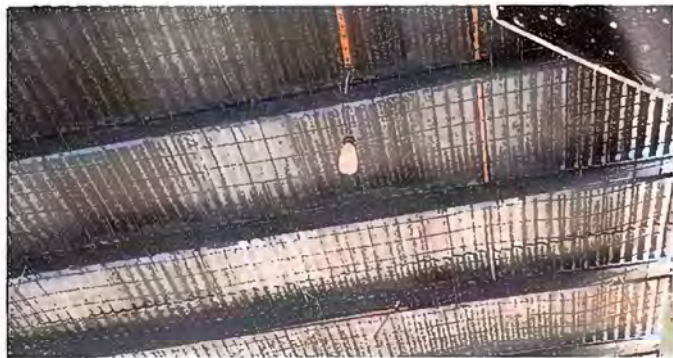
Foto 19. Modulo 6. Sustitucion de focos ahorradores

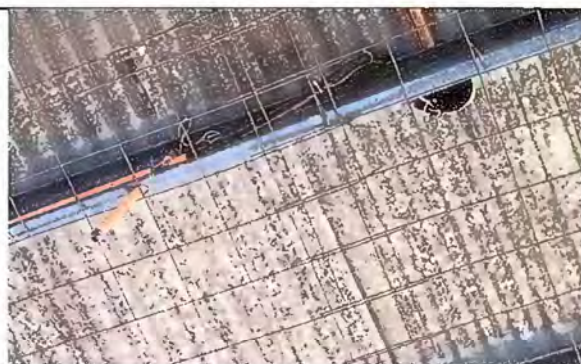
Foto 20. Modulo 6. Sustitucion de plafoneras

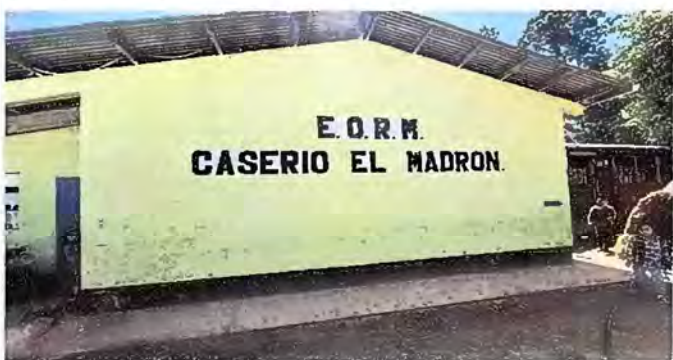
Foto 21. pintura general. Pintura en muros exteriores e interiores (block)
