SITUACIÓN DEFICIENCIAS DETERMINADAS

| DEPARTAMENTO: | QUICHÉ | MUNICIPIO: | CHINIQUE |
| NOMBRE DEL ESTABLECIMIENTO: | Escuela Oficial Rural Mixta | DIRECCIÓN DEL ESTABLECIMIENTO: | Caserío el Madron |
| CÓDIGO DEL ESTABLECIMIENTO: | 14-03-5217-43 | FECHA: | 10-11-2024 |

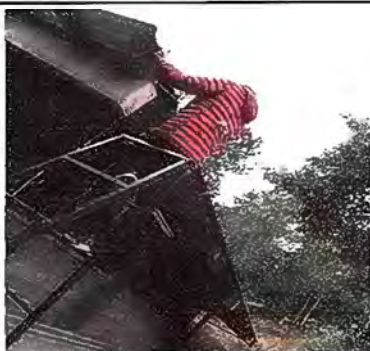
Foto 1. Modulo 1: Sustitucion de Canales de metal

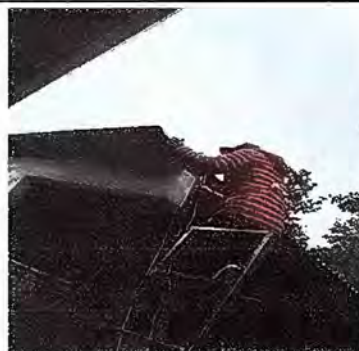
Foto 2. Modulo 1: Reparación de bajadas de agua pluvial, tubo PVC 3"

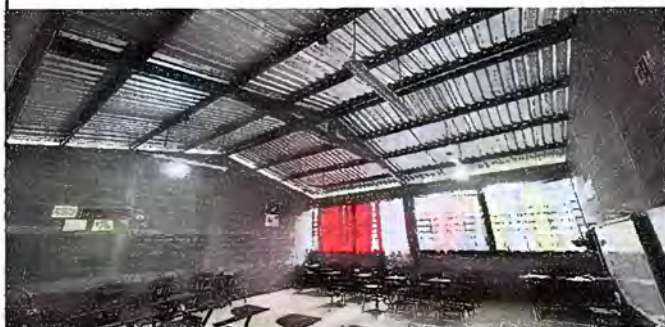
Foto 3. Modulo 1: Sustitucion de focos ahorradores

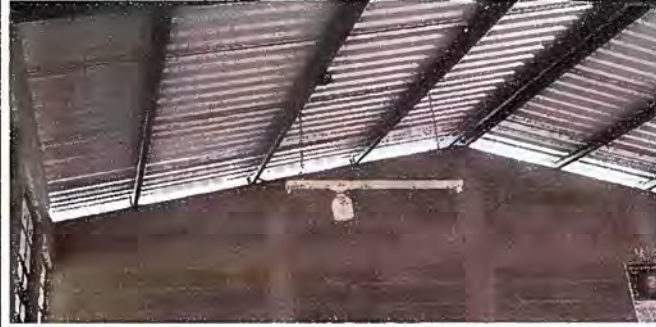
Foto 4. Modulo 1: Sustitucion de plafoneras

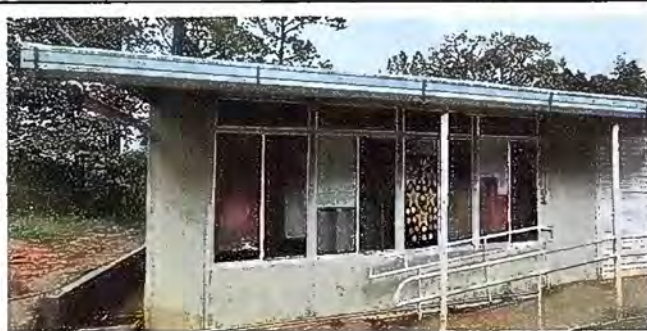
Foto 5. Modulo 2: Sustitucion de Canales de metal

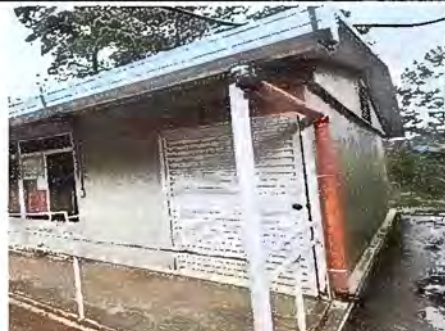
Foto 6. Modulo 2: Reparación de bajadas de agua pluvial, tubo PVC 3"

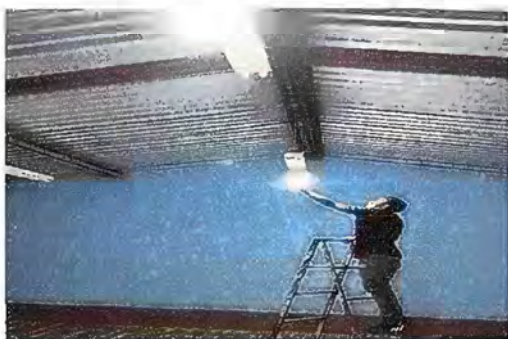
Foto 13. Modulo 4. Sustitucion de focos ahorradores

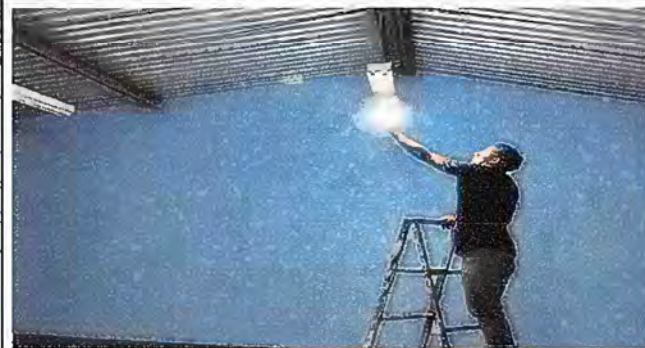
Foto 14. Modulo 4. Sustitucion de plafoneras

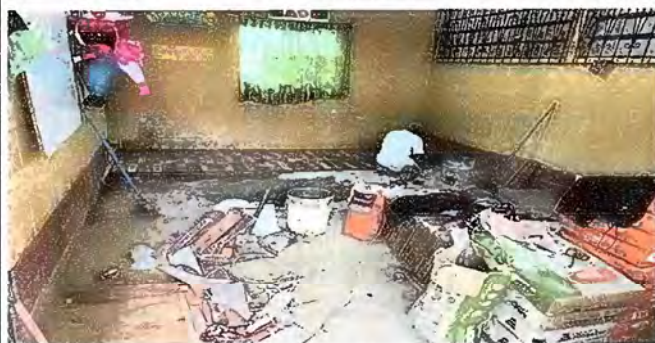
Foto 15. Modulo 5. Sustitucion de piso de torta de concreto, por piso ceramico

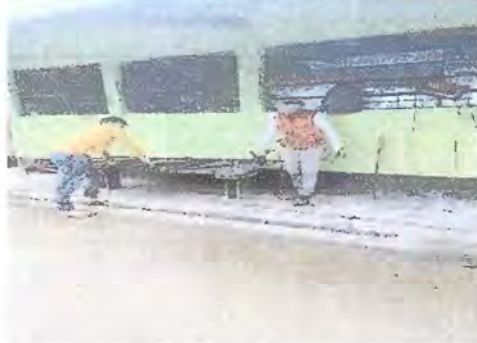
Foto 16. Modulo 5. Mantenimiento a estructura de puerta ( Lijado, pintado, cambio de tubos, sujeciones, cortado, y aplicación de pintura)

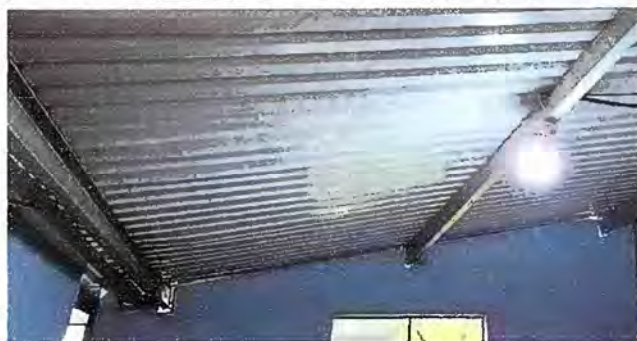
Foto 17. Modulo 5. Sustitucion de focos ahorradores

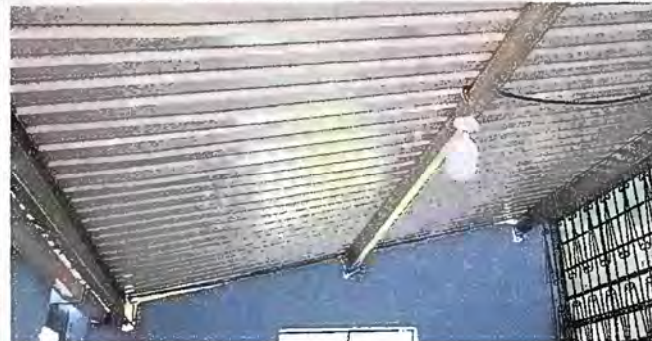
Foto 18. Modulo 5. Sustitucion de plafoneras

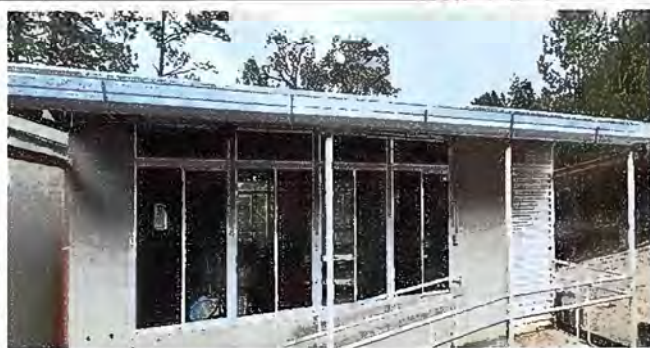
Foto 7. Módulo 3: Sustrucción de Canales de metal

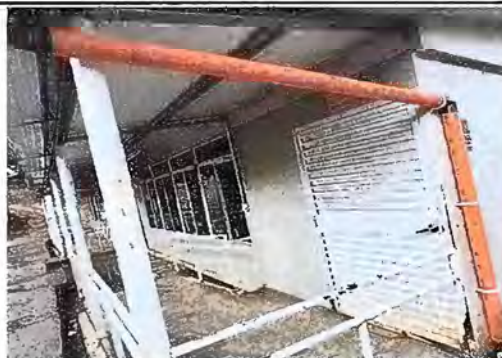
Foto 8. Módulo 3: Reparación de bajadas de agua pluvial, tubo PVC 3"

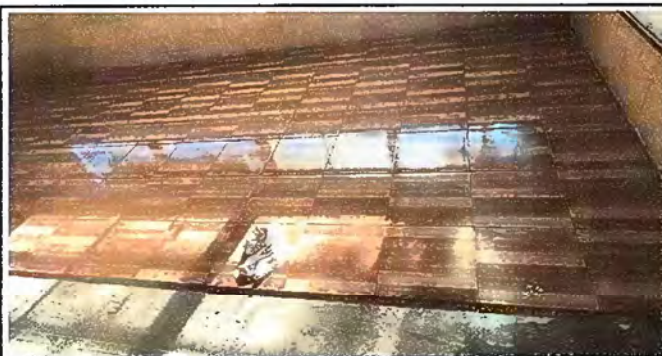
Foto 9. Módulo 4. Sustrucción de piso de torta de concreto, por piso cerámico:

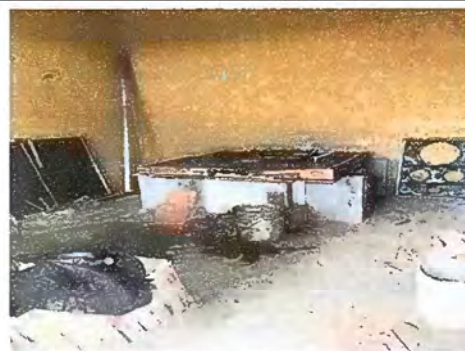
Foto 10. Módulo 4. Mantenimiento a estufa rural

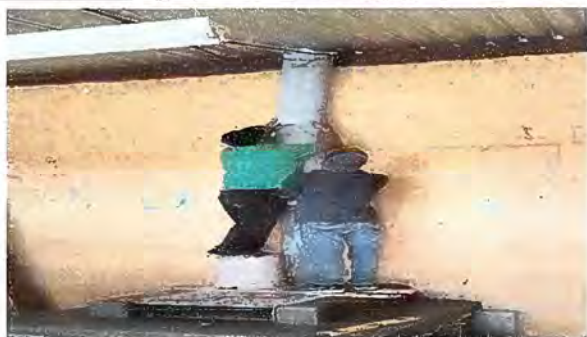
Foto 11. Módulo 4. Sustrucción de chimenea de metal por chimenea de concreto

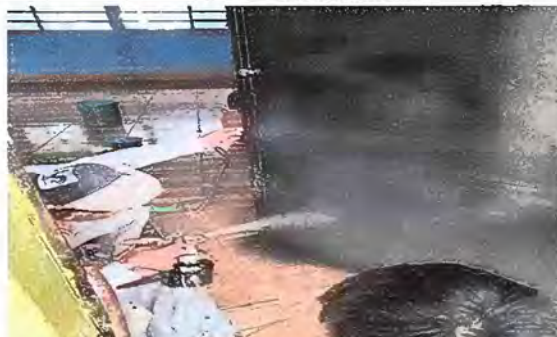
Foto 12. Módulo 4. Mantenimiento a estructura de puerta (Lijado, pintado, cambio de tubos, sujeciones, cortado, y aplicación de pintura)

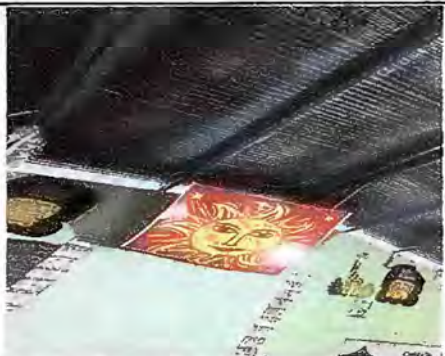
Foto 19. Modulo 6. Sustitucion de focos ahorradores

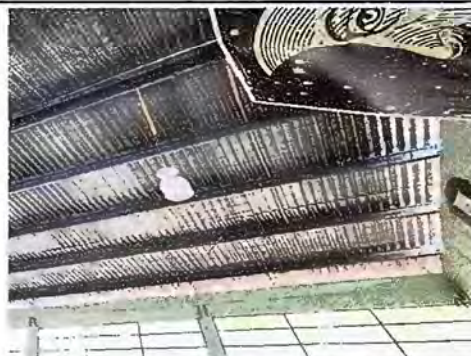
Foto 20. Modulo 6. Sustitucion de plafoneras

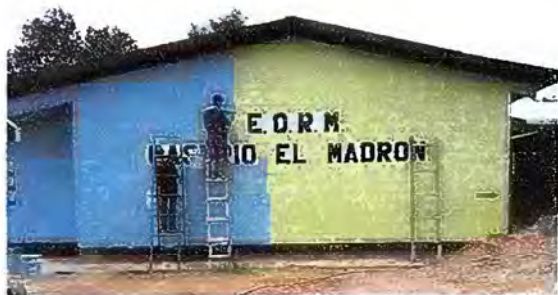
Foto 21. pintura general. Pintura en muros exteriores e interiores (block)
