| NOMBRE DEL ESTABLECIMIENTO: | ESCUELA OFICIAL DE PÁRVULOS | DIRECCIÓN DEL ESTABLECIMIENTO: | CABECERA MUNICIPAL |
| CÓDIGO DEL ESTABLECIMIENTO: | 14-04-0121-42 | FECHA: | 15/07/2024 |

REGISTRO FOTOGRÁFICO  
PROGRAMA DE MANTENIMIENTO DE EDIFICIOS ESCOLARES PÚBLICOS

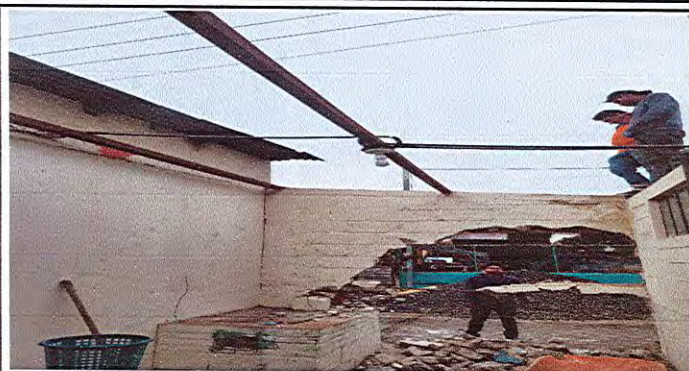
Foto 1: CUBIERTA DE LAMINA. SUSTITUCIÓN DE LÁMINA, POR LAMINA TROQUELADA ALUZINC C-26.

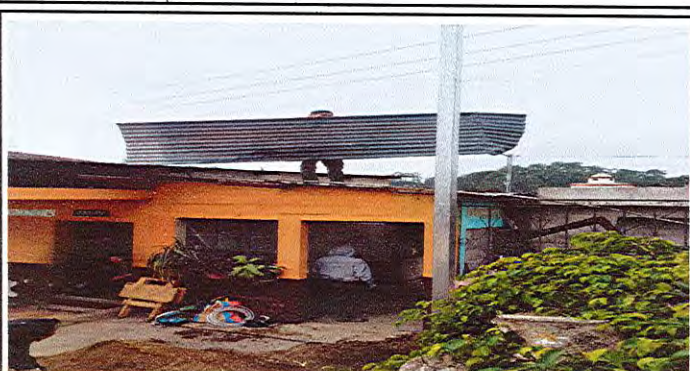
Foto 2: ESTRUCTURA DE TECHO. SUSTITUCION DE ESTRUCTURA DE SOPORTE DE METAL.

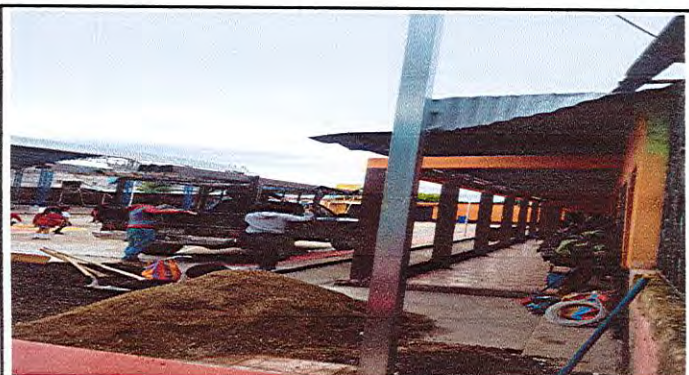
Foto 3: CANALES Y BAJADAS AGUA PLUVIAL. INSTALACIÓN DE CANAL DE METAL.

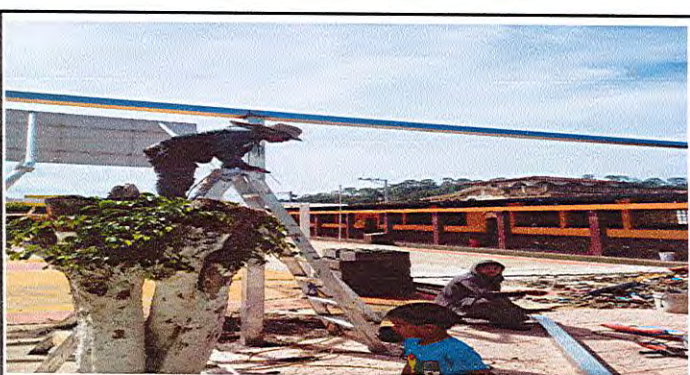
Foto 4: INSTALACIÓN DE BAJADA AGUA PLUVIAL, TUBO PVC 3".

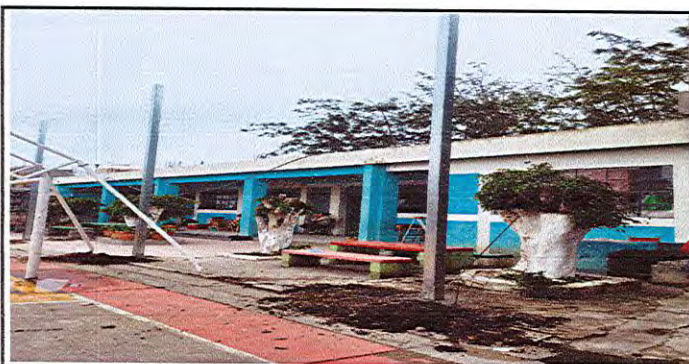
Foto 5: CUBIERTA LÁMINA SUSTITUCIÓN DE LÁMINA POR LÁMINA TROQUELADA ALUZINC C-26

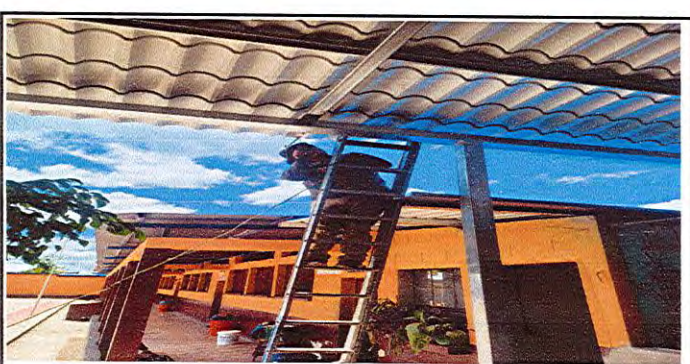
Foto 6: ESTRUCTURA DE TECHO. SUSTITUCION DE ESTRUCTURA SOPORTE METAL.

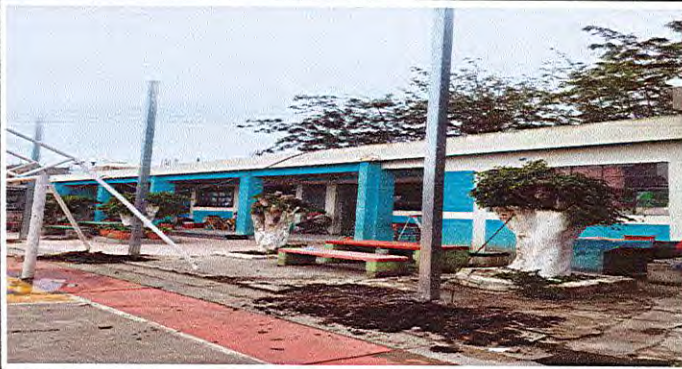
Foto 7: SUSTITUCIÓN DE PISO CERAMICO.

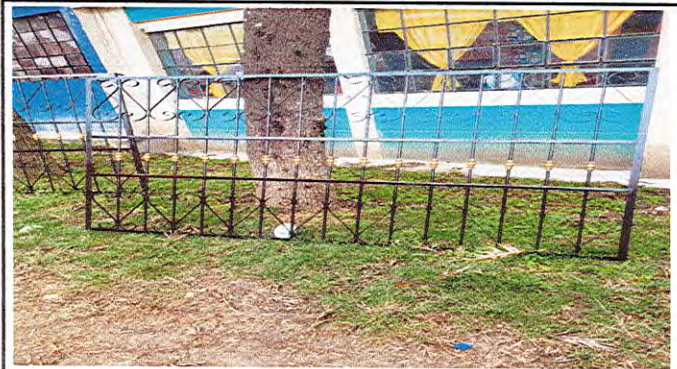
Foto 8: FABRICACION E INSTALACION DE BALCONES DE HIERRO EN VENTANAS

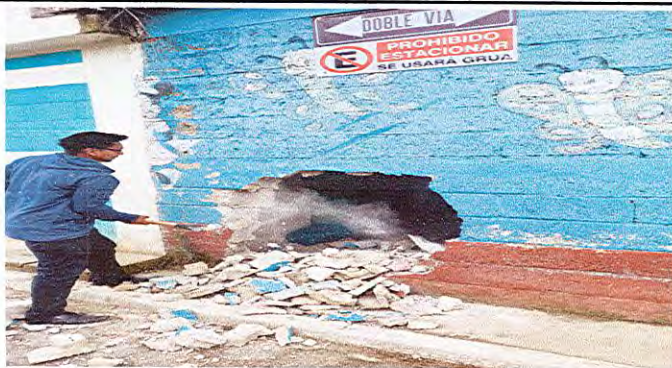
Foto 9: MURO PERIMETRAL, REPARACION DE MURO PERIMETRAL DE BLOCK.
