SITUACIÓN DEFICIENCIAS DETERMINADAS: PREVIO ☐ DURANTE ☐ POSTERIOR ☒

| NOMBRE DEL ESTABLECIMIENTO: | EORM Panimaché Quinto Bajo | DIRECCIÓN DEL ESTABLECIMIENTO: | Cantón Panimaché Quinto Bajo |
| CÓDIGO DEL ESTABLECIMIENTO: | 14-06-0068-43 | FECHA: | 28/08/2024 |

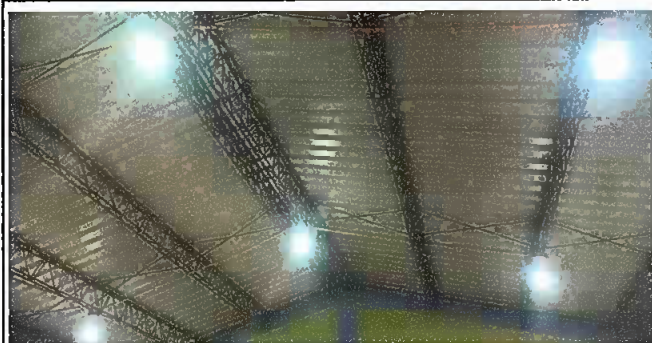
Foto1: Módulo 1. Sustitución lamparas Led

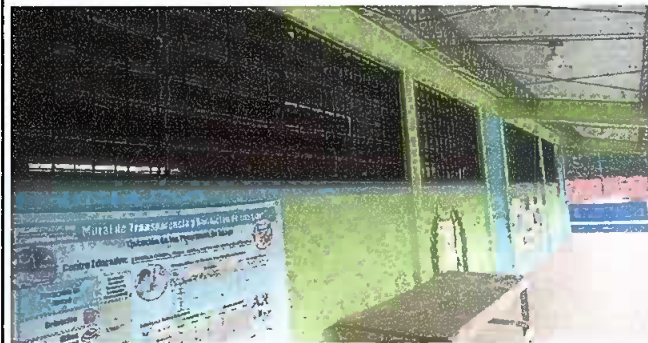
Foto 2: Módulo 1. Sumistro e instalación balcones de hierro de ventanas.

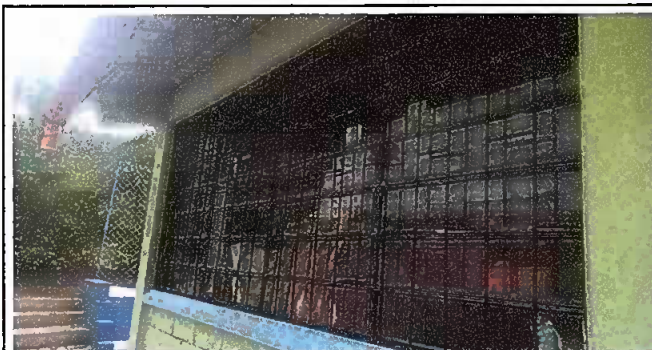
Foto 3: Módulo 1. Sumistro e instalación balcones de hierro de ventanas.

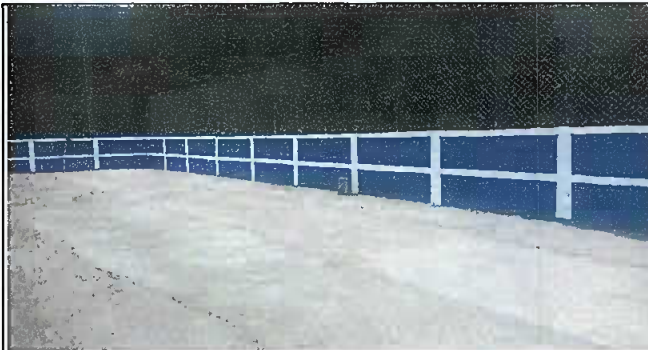
Foto 4: Muro perimetral: Reparación de muro perimetral de block con tubo HG y malla galvanizada soleras intermedias y columnas.

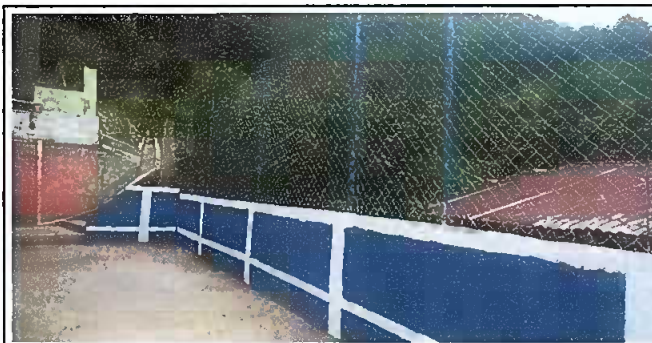
Foto 5: Muro perimetral: Reparación de muro perimetral de block con tubo HG y malla galvanizada soleras intermedias y columnas.

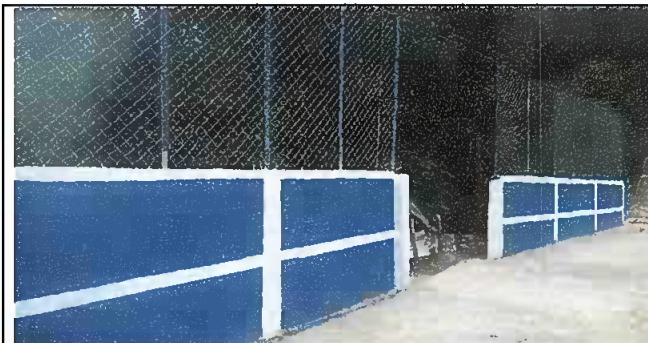
Foto 6: Muro perimetral: Reparación de muro perimetral de block con tubo HG y malla galvanizada soleras intermedias y columnas.

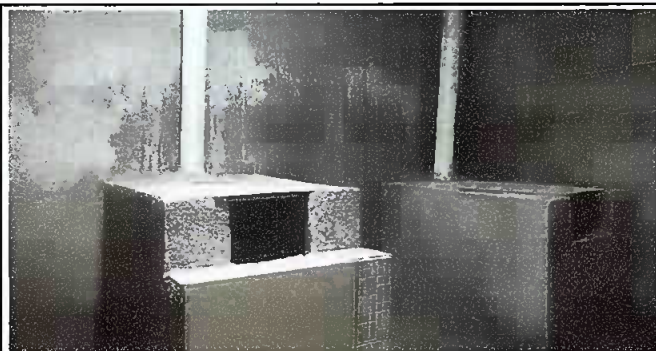
Foto 1: Módulo 2. Sustrucción de planchas de metal de tres ornillas

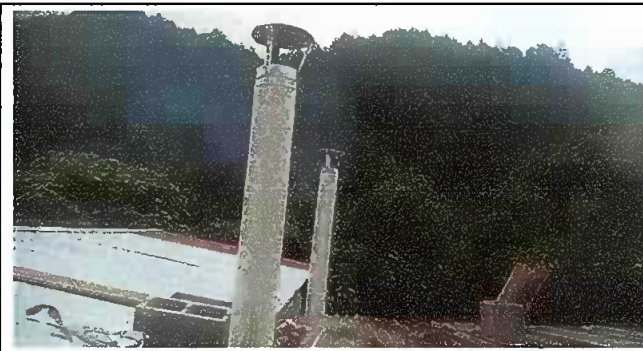
Foto 2: Módulo 2. Sustrucción de sombrero de chimenea de metal

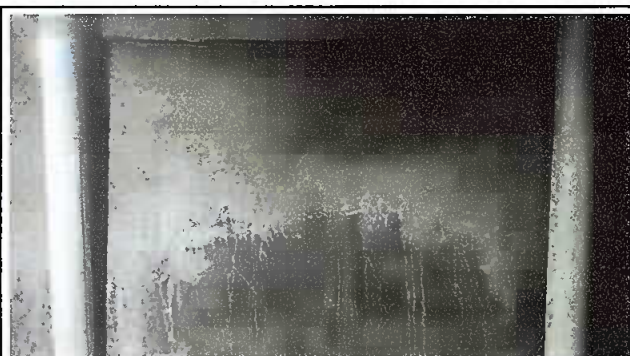
Foto 3: Módulo 2. Sustrucción de chimenea de metal

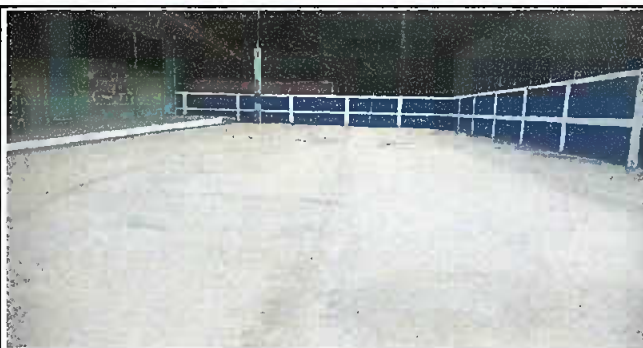
Foto 4: Cancha: Reparación de planchas de concreto patio

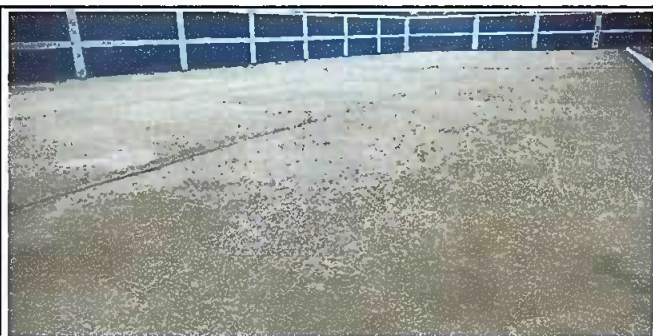
Foto 5: Cancha: Reparación de planchas de concreto patio

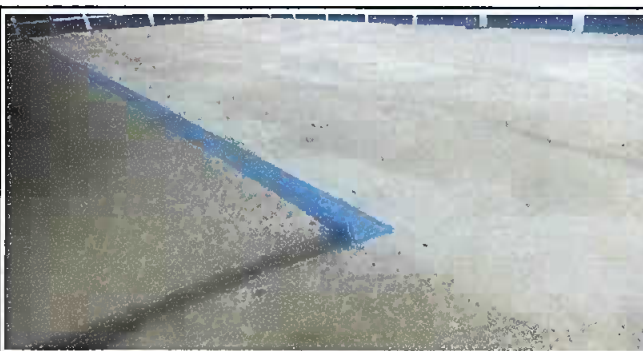
Foto 6: Cancha: Reparación de planchas de concreto patio
