SITUACIÓN DEFICIENCIAS DETERMINADAS

| NOMBRE DEL ESTABLECIMIENTO: | Centro Oficial de Preprimaria Bilingüe Anexo a EORM | DIRECCIÓN DEL ESTABLECIMIENTO: | Cantón Semeja Primero, |
| CÓDIGO DEL ESTABLECIMIENTO: | 14-06-0212-41 | FECHA: | 28/10/2024 |

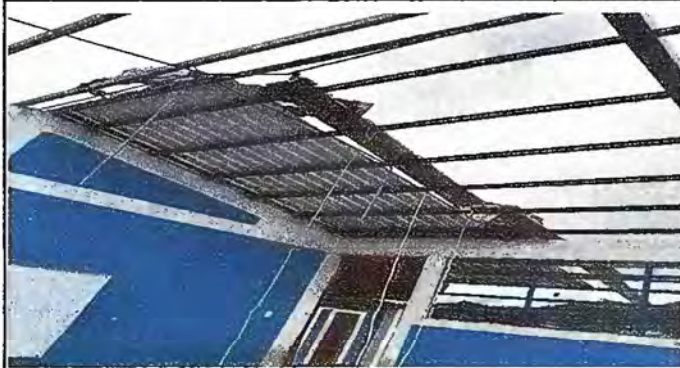
Foto1: Sustrución de lámina por lámina troquelada

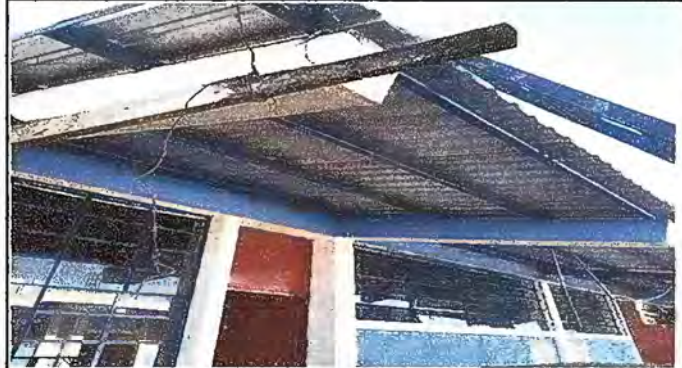
Foto 2: Sustrución de canal de metal

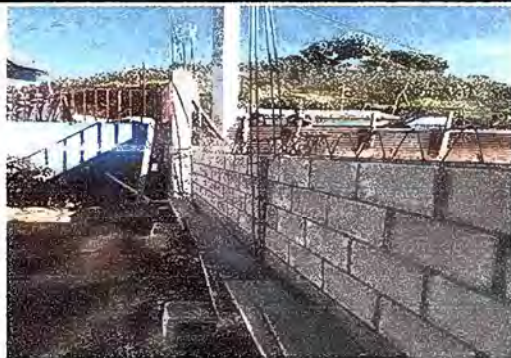
Foto 3: muro perimetral de block, con tubo HG, malla galvanizada, soleras intermedias y columnas.

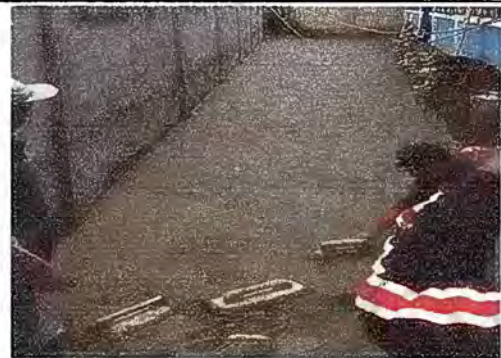
Foto 4: reparacion de plancha de concreto de patio.

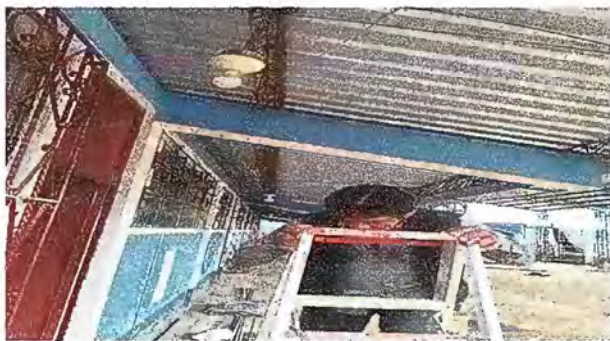
Foto 5: Sistema de energia eléctrica

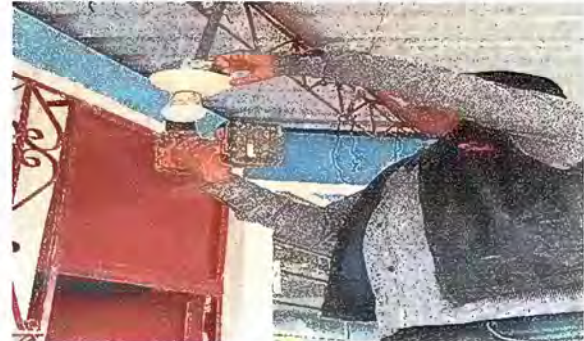
Foto 6: Sistema de energia electrica

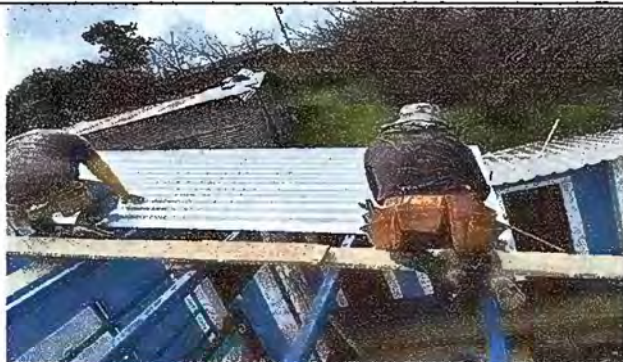
Foto1: Sistitucion de lámina por lámina troquelada

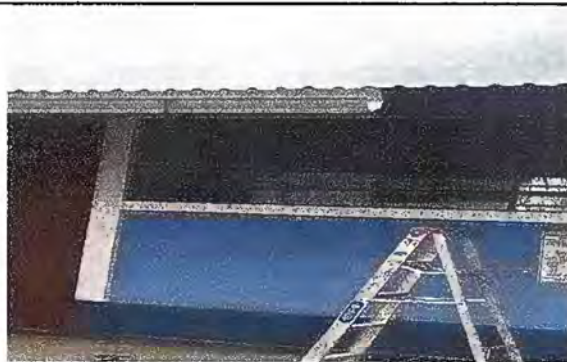
Foto 2: Sustitucion de canal de metal

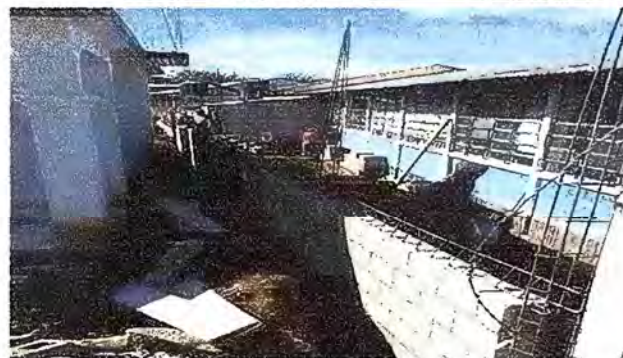
Foto 3: muro perimetral de block, con tubo HG, malla galvanizada, soleras intermedias y columnas.

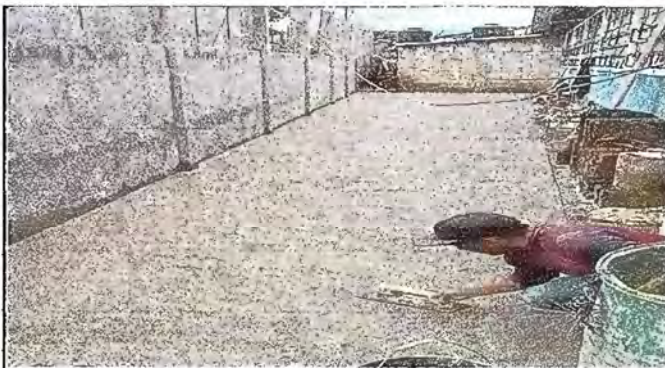
Foto 4: reparacion de plancha de concreto de patio.

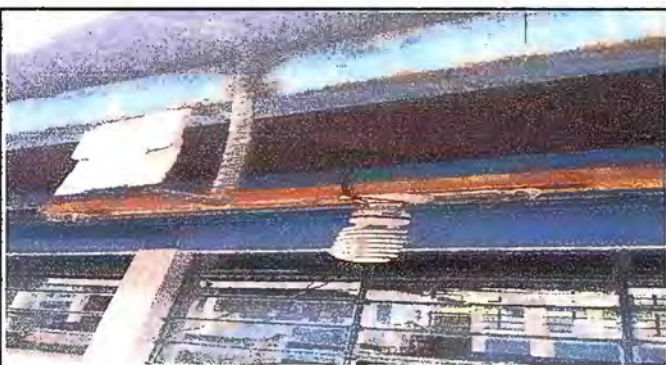
Foto 5: Sistema de energia eléctrica
