SITUACIÓN DEFICIENCIAS DETERMINADAS

| NOMBRE DEL ESTABLECIMIENTO: | Centro Oficial de Preprimaria Bilingüe Anexo a EORM | DIRECCIÓN DEL ESTABLECIMIENTO: | Cantón Semejá Primero, |
| CÓDIGO DEL ESTABLECIMIENTO: | 14-06-0212-41 | FECHA: | 23/11/2024 |

REGISTRO FOTOGRÁFICO  
PROGRAMA DE MANTENIMIENTO DE EDIFICIOS ESCOLARES PÚBLICOS

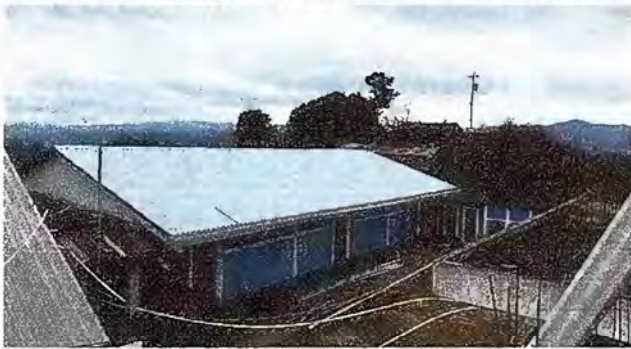
Foto 1: Sstitucion de lámina por lámina troquelada

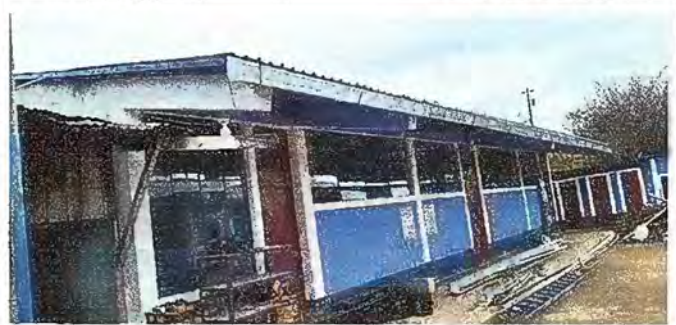
Foto 2: Sustitucion de canal de metal

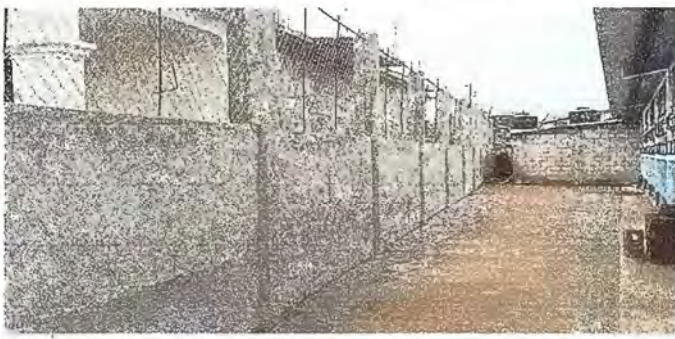
Foto 3: muro perimetral de block, con tubo HG, malla galvanizada, soleras intermedias y columnas.

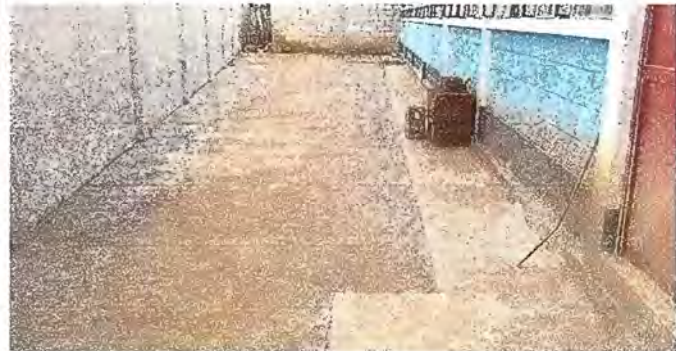
Foto 4: reparacion de plancha de concreto de patio.

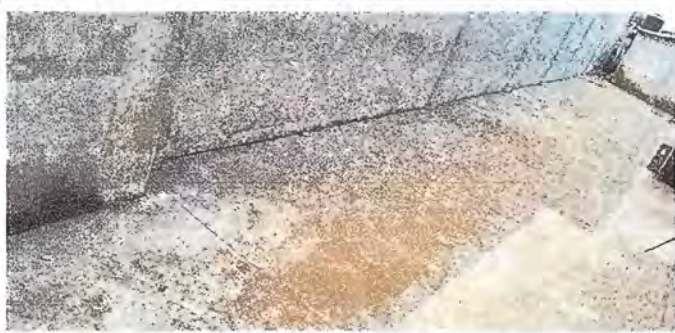
Foto 5: reparacion de plancha de concreto de patio.

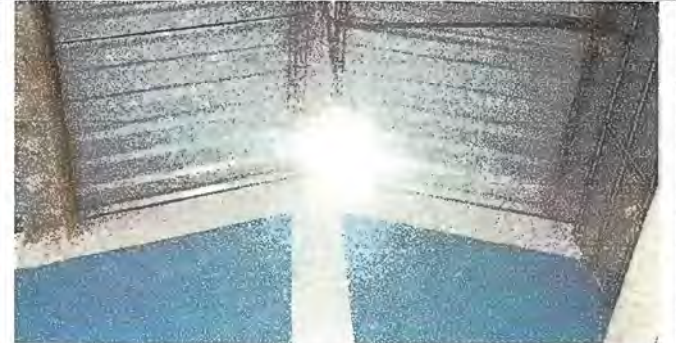
Foto 6: Sistema de energía eléctrica

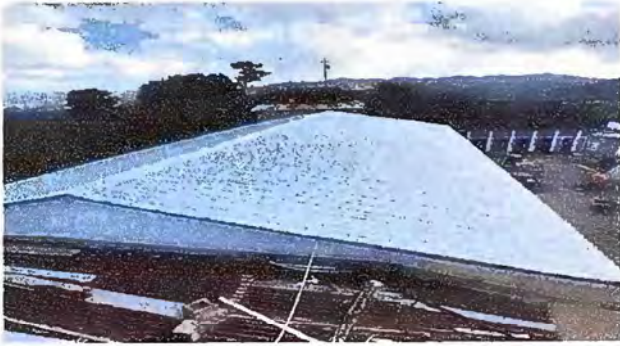
Foto1: Sustrución de lámina por lámina troquelada

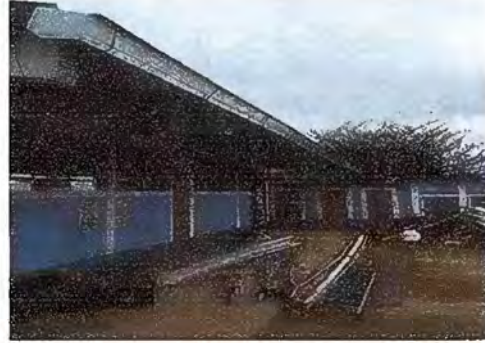
Foto 2: Sustrución de canal de metal

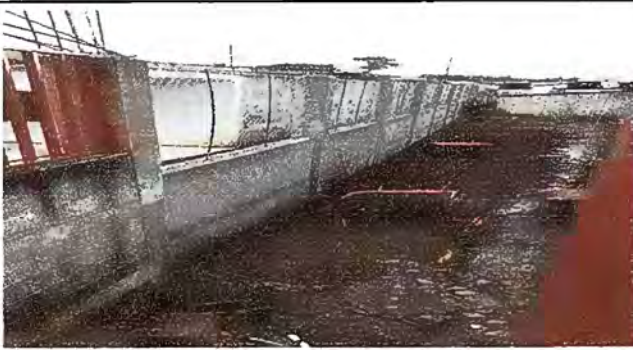
Foto 3: muro perimetral de block, con tubo HG, malla galvanizada, soleras intermedias y columnas.

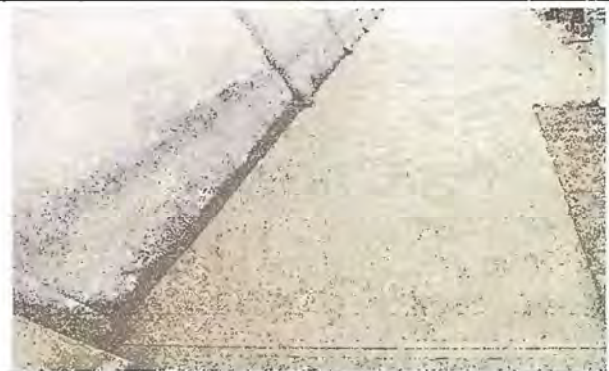
Foto 4: reparacion de plancha de concreto de patio.

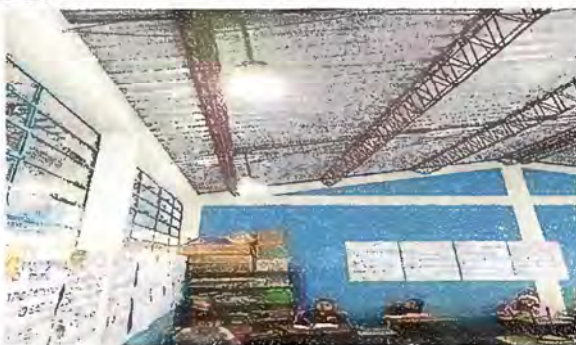
Foto 5: Sistema de energía eléctrica
