SITUACIÓN DEFICIENCIAS DETERMINADAS

| NOMBRE DEL ESTABLECIMIENTO: | Escuela Oficial Rural Mixta | DIRECCIÓN DEL ESTABLECIMIENTO: | Cantón Xecalibal |
| CÓDIGO DEL ESTABLECIMIENTO: | 14-06-0282-43 | FECHA: | 19 de septiembre de 2,024 |

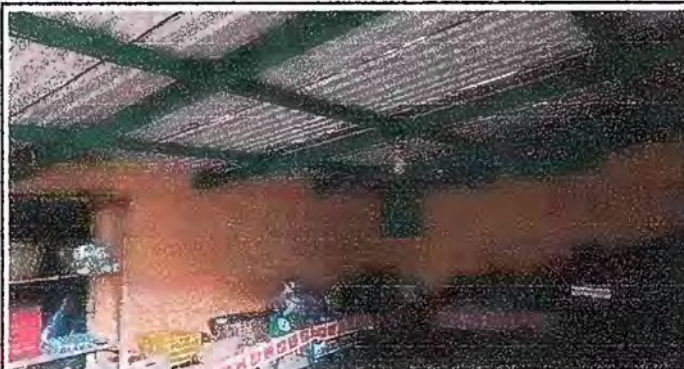
Foto 13: Modulo 5 Situación de lamparas

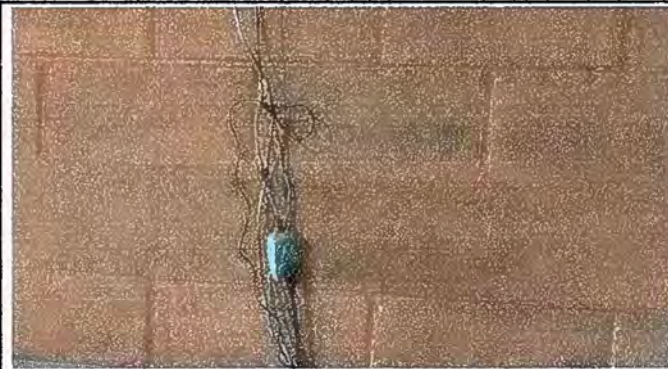
Foto 14: Modulo 5 Reparación cableado electrico

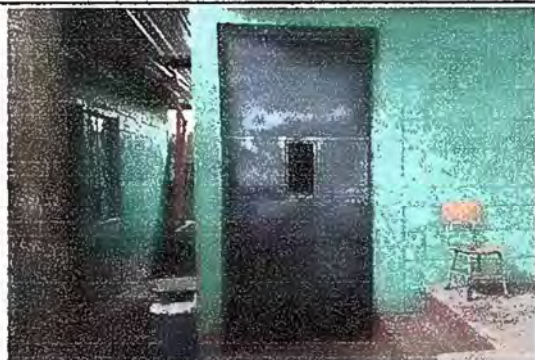
Foto 15: Modulo 5 Matenimiento de puertas

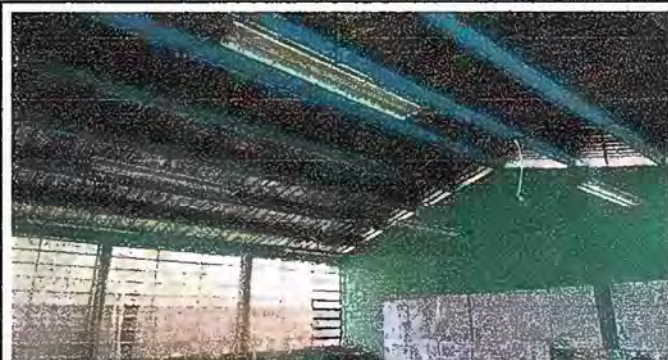
Foto 16: Modulo 6 Situación de lamparas

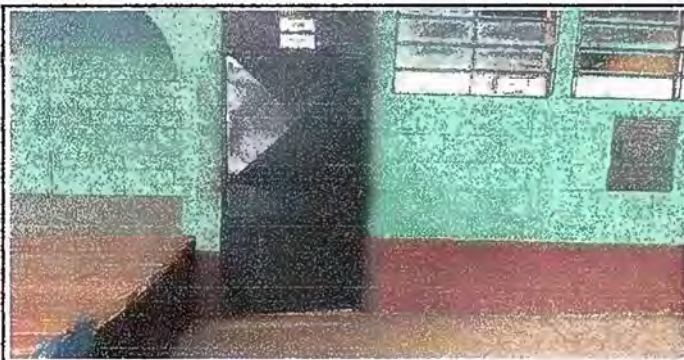
Foto 17: Modulo 6 Matenimiento de puertas

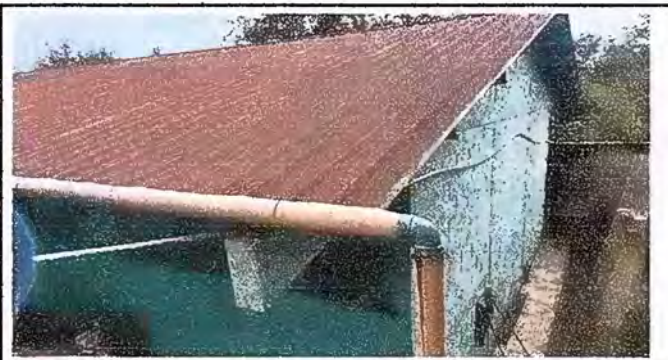
Foto 18: Modulo 6 Sustitución de canal de metal

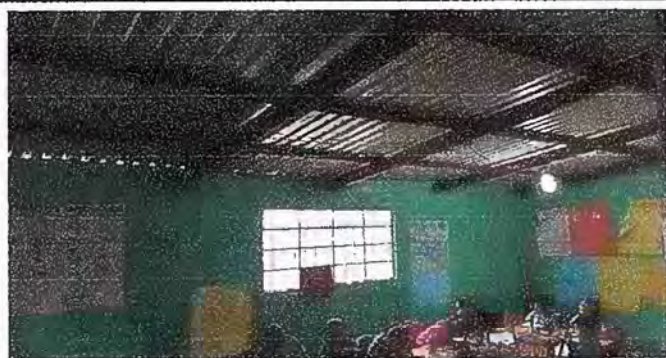
Foto 7: Modulo 3 Situación de lamparas

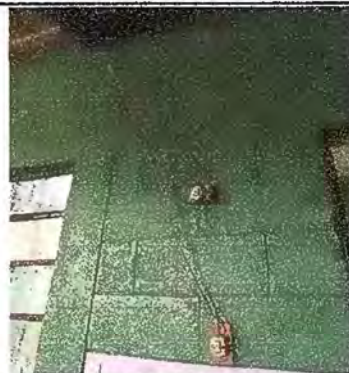
Foto 8: Modulo 3 Reparación cableado electrico

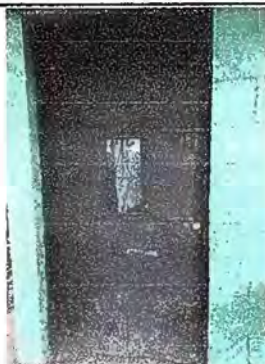
Foto 9: Modulo 3 Mantenimiento de puertas

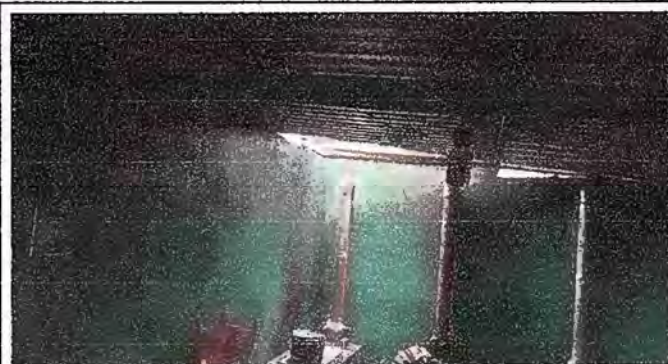
Foto 10: Modulo 4 Situación de lamparas

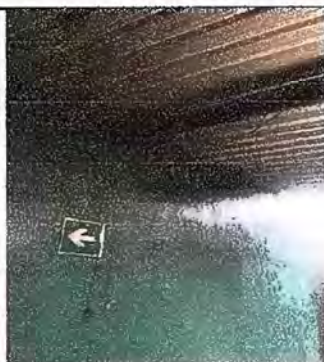
Foto 11: Modulo 4 Reparacion cableado electrico.

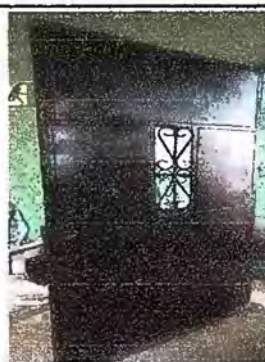
Foto 12: Modulo 4 Mantenimiento de puertas

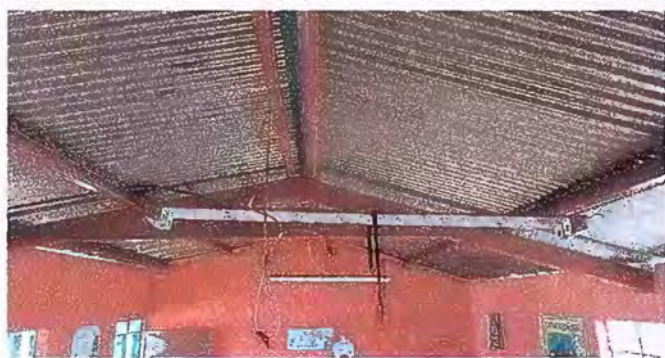
Foto 1: Modulo 1 Situación de lamparas

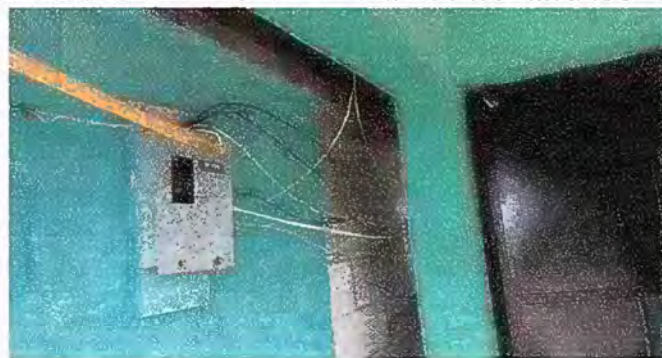
Foto 2: Modulo 1 Reparación cableado electrico

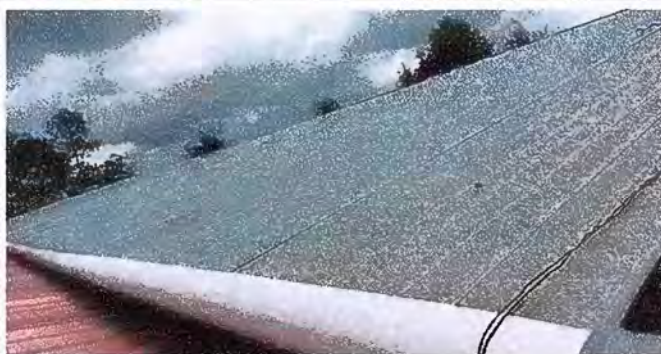
Foto 3: Modulo 1 Sustitución de canal de metal

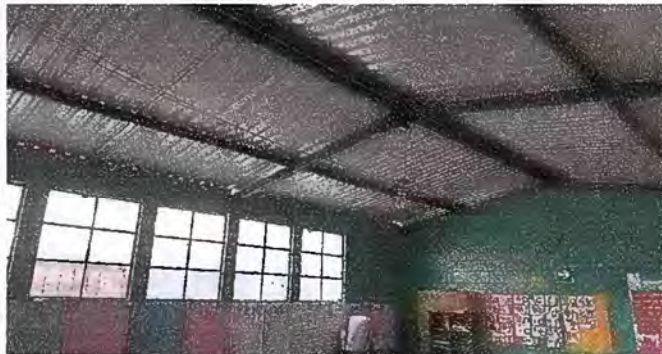
Foto 4: Modulo 2 Situación de lamparas

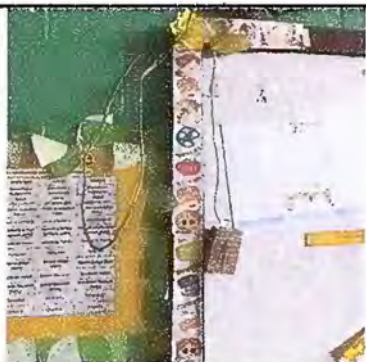
Foto 5: Modulo 2 Reparación cableado electrico

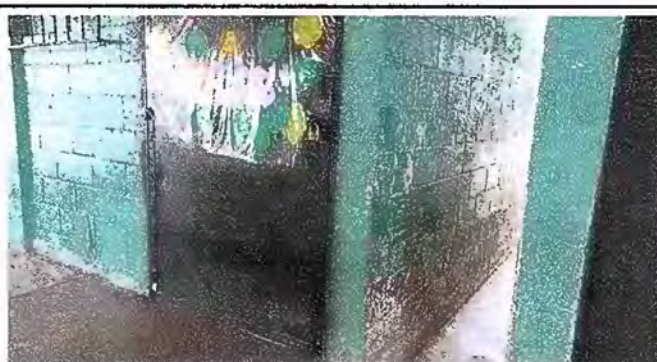
Foto 6: Modulo 2 Mantenimiento de puertas
